# 1. 損傷個所の調査と補修

## 2. 損傷内容・今後の対応について

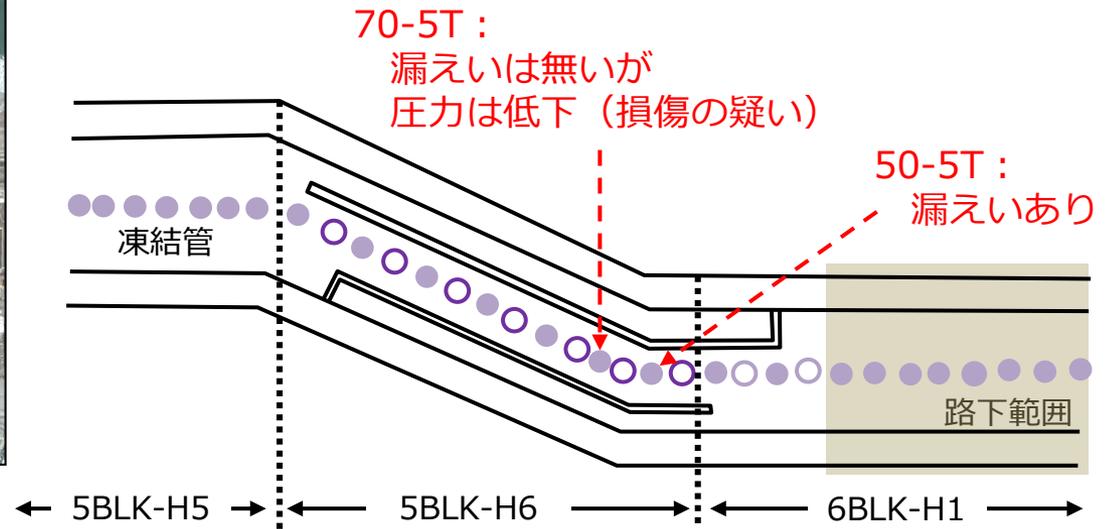
【漏洩箇所位置図（5BLK-H6周辺）】

- 2022年1月16日午前5時頃、水処理当直員が定時データ採取時（1日1回）に陸側遮水壁のブライン（冷媒・塩化カルシウム溶液）タンク液位を確認したところ、同タンク2基において、1月15日に比べて液位が低下していることを確認しました。
- ブライン流量データより、ブラインの漏えいの可能性の高い場所は5BLK-H6エリアと判断し、現場確認を行ったところ、5BLK-H6エリア周辺に、ブラインの水溜まりを確認しました。その後、5BLK-H6エリアの2つのバルブを操作して凍結管を隔離しました。今後、5BLK-H6エリアの凍結管等の調査を行い、損傷箇所の特定と補修を行います。

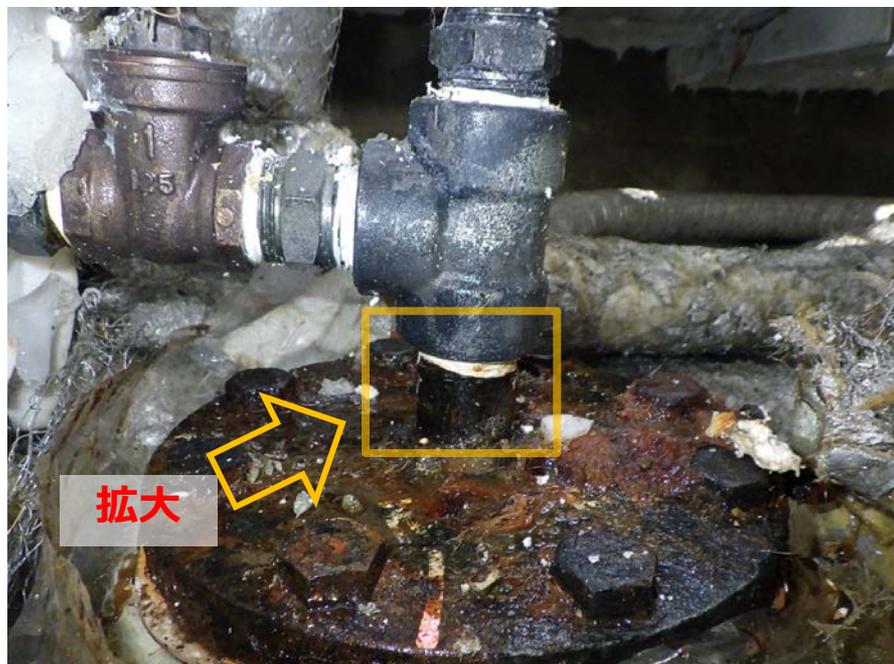
【50-5Tの凍結管頭部写真】

50-5T凍結管の継手部に歪みを確認。

- ①凍結管の継手部の詳細な損傷原因を調査していきます。
- ②5BLK-H6以外の凍結管について、目視点検を実施していく予定です。
- ③50-5T凍結管近傍の凍結管において、予防保全として凍結管継手部の交換を実施します。
- ④原因判明後、維持管理・保安計画への反映を検討します。

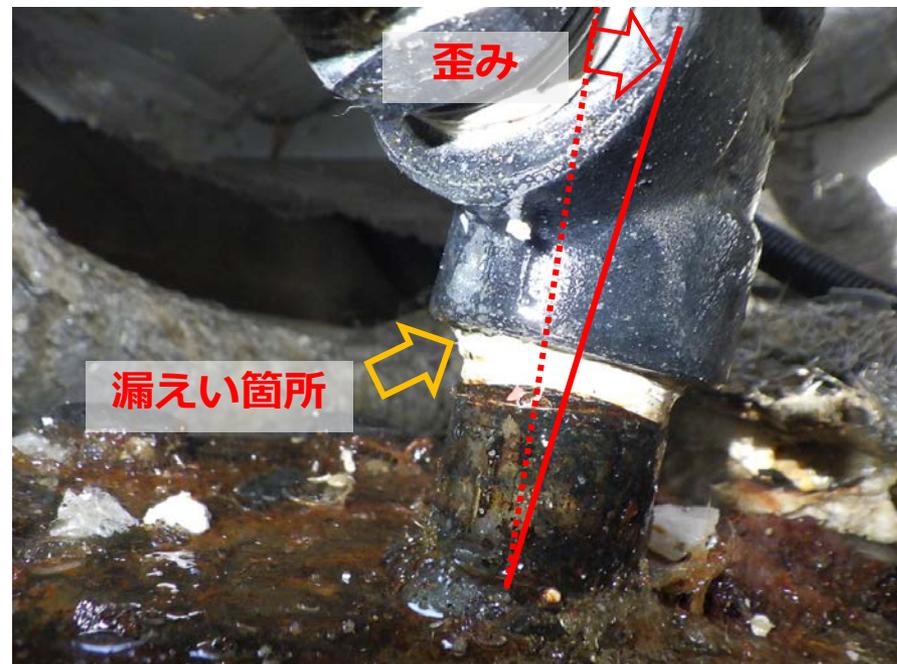
【継手部拡大写真】

- ①凍結管継手部の歪みからのブラインの漏えいを確認
- ②ブラインの漏えいは確認されていないが、圧力低下を確認

【補修状況】1月20日～22日に2本の凍結管について、継手部材および保温材を交換を実施し、交換後の耐圧試験で圧力の正常を確認しました。
