X-6ペネ床面凹凸除去時のダスト濃度上昇推定原因について

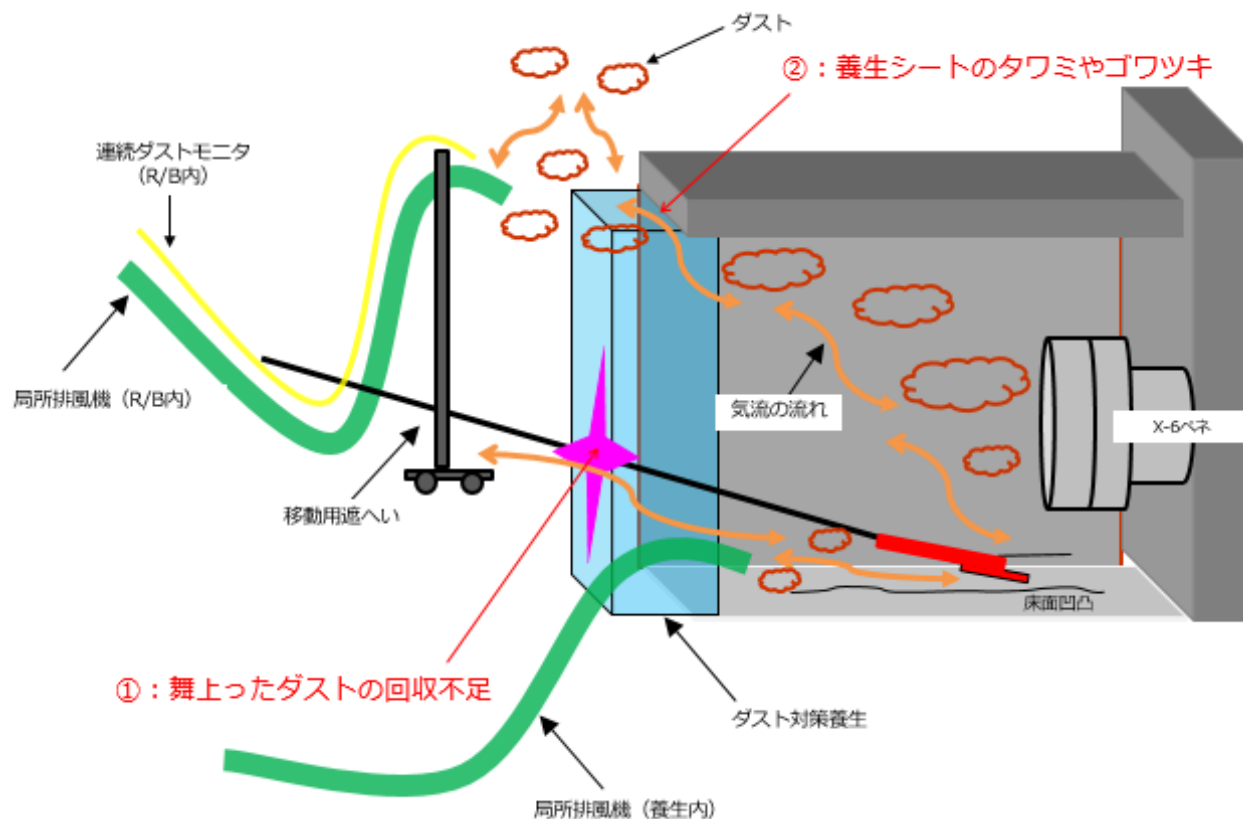
推定原因

①：舞上ったダストの回収不足

床面磨きツールの差込口から外気を吸い込んでいたため、磨き作業で舞い上がった上部のダストを、局所排風機 1 台だけでは吸引できなかつたと推定。

②：養生シートのタワミやゴワツキ

養生シートを二重にしていたことで、作業中にタワミやゴワツキが発生し、小部屋と養生の隙間が大きくなり、ダストが養生外に漏れやすくなつたと推定。
