福島第一原子力発電所 油処理装置の運転開始について

1. 吸気・排気ラインへの対策

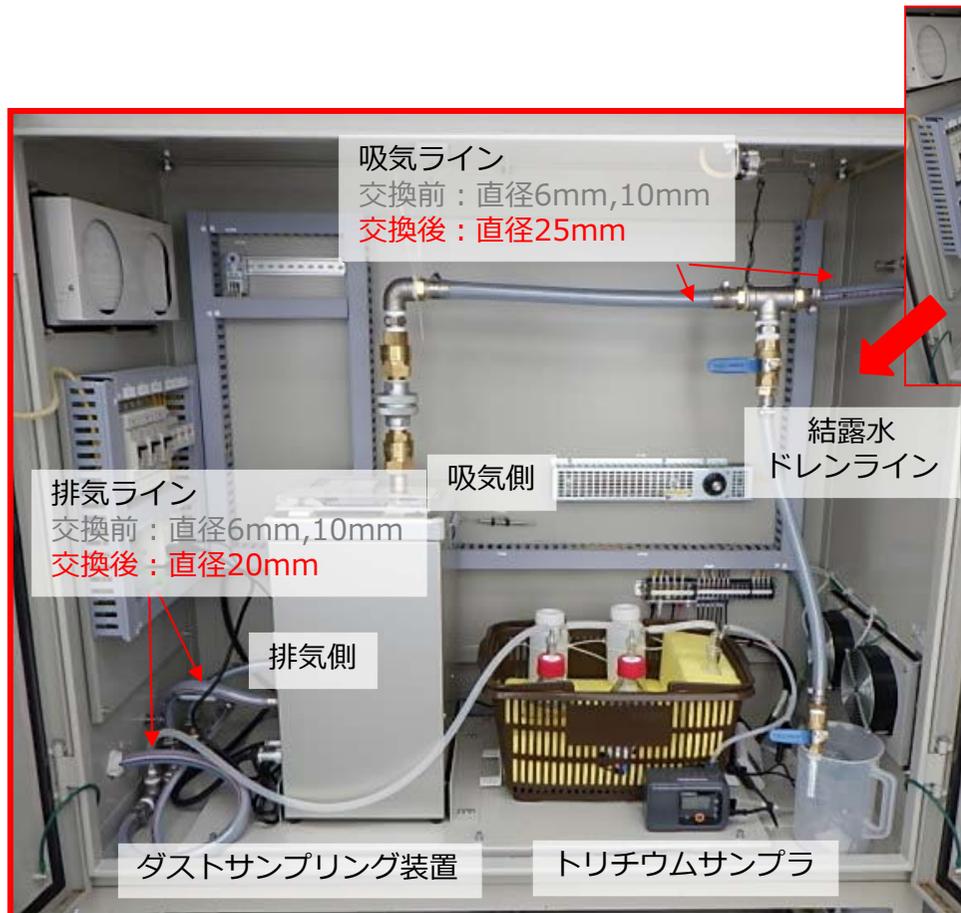
対策実施後のサンプラ収納盤内

【原因】吸気・排気ラインのホースが細く、ブローから送り出す風量に高い圧力が必要となり、ダストサンプリング装置内の送風機器（ブロー）に過度の負荷がかかったため。

【対策】ブローへの過度な負荷を低減するため、ダストサンプリング装置に接続される吸気・排気ラインのホースを従来に比べて太いホースに交換しました。
