福島第一原子力発電所 1号機原子炉格納容器内部調査前の 準備作業中に確認された不具合の原因調査の進捗状況について(続報3)

< 参 考 資 料 >
2022年2月3日
東京電力ホールディングス株式会社
福島第一廃炉推進カンパニー

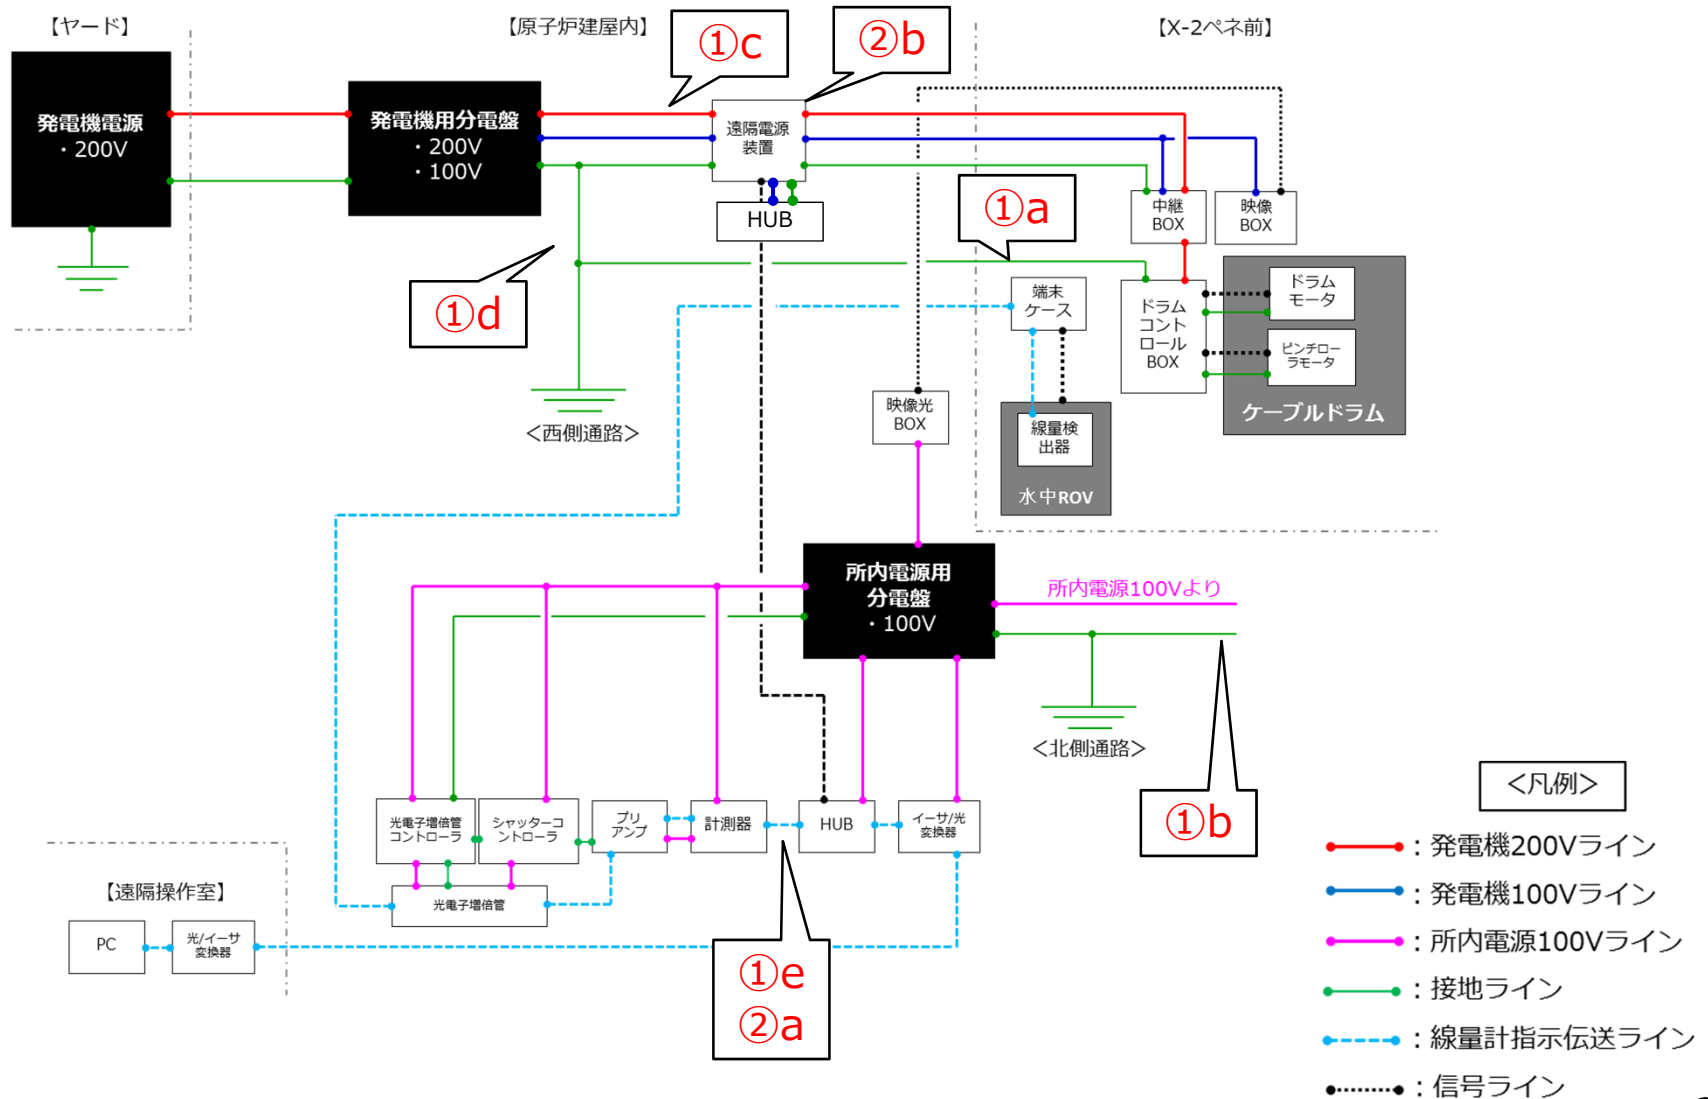
【参考】線量データが正確に表示されない現象の原因箇所イメージ図（追加調査分）

-
- 追加的な調査の結果、以下を確認しました。
 - ① オシロスコープによるノイズ伝播ルート確認において、ノイズの発生を確認（スライド3の①a～①e）
 - ② 上記①を踏まえ、ドラムコントロールBOX（ノイズ発生源）と計測器の間において、機器と機器のライン切り離し等を実施
 - a. 計測器とHUBの間を切り離した際に、ノイズが低減することを確認（スライド3の②a）
 - b. 遠隔電源装置（※）に繋がる周辺の機器について、コンセントプラグ（アース付きの3ピンタイプ）のアースを繋がらない場合、ノイズが無くなることを確認（スライド3の②b）
 - 今回の追加的な調査結果を踏まえ、以下の対策を実施する予定です。
 - ① 計測器とHUBを切り離す（計測器の出力は、独立したイーサ/光変換機で伝送）
 - ② 遠隔電源装置に繋がる周辺の機器のコンセントプラグ（アース付きの3ピンタイプ）に、アース無しの2ピン変換プラグを取り付ける
 - 引き続き、必要となる対策を講じるとともに、その対策の有効性を確認しながら、各機器の電源を投入し、各機器が正常に動作することを確認してまいります。
 - 各機器が正常に動作することを確認以降、今後実施する予定のPCV内部調査と同じ手順で各機器の電源を投入し、水中ROVがPCV側に円滑に投入できることの動作確認作業を行う予定であり、引き続き、安全を最優先に作業を進めてまいります。

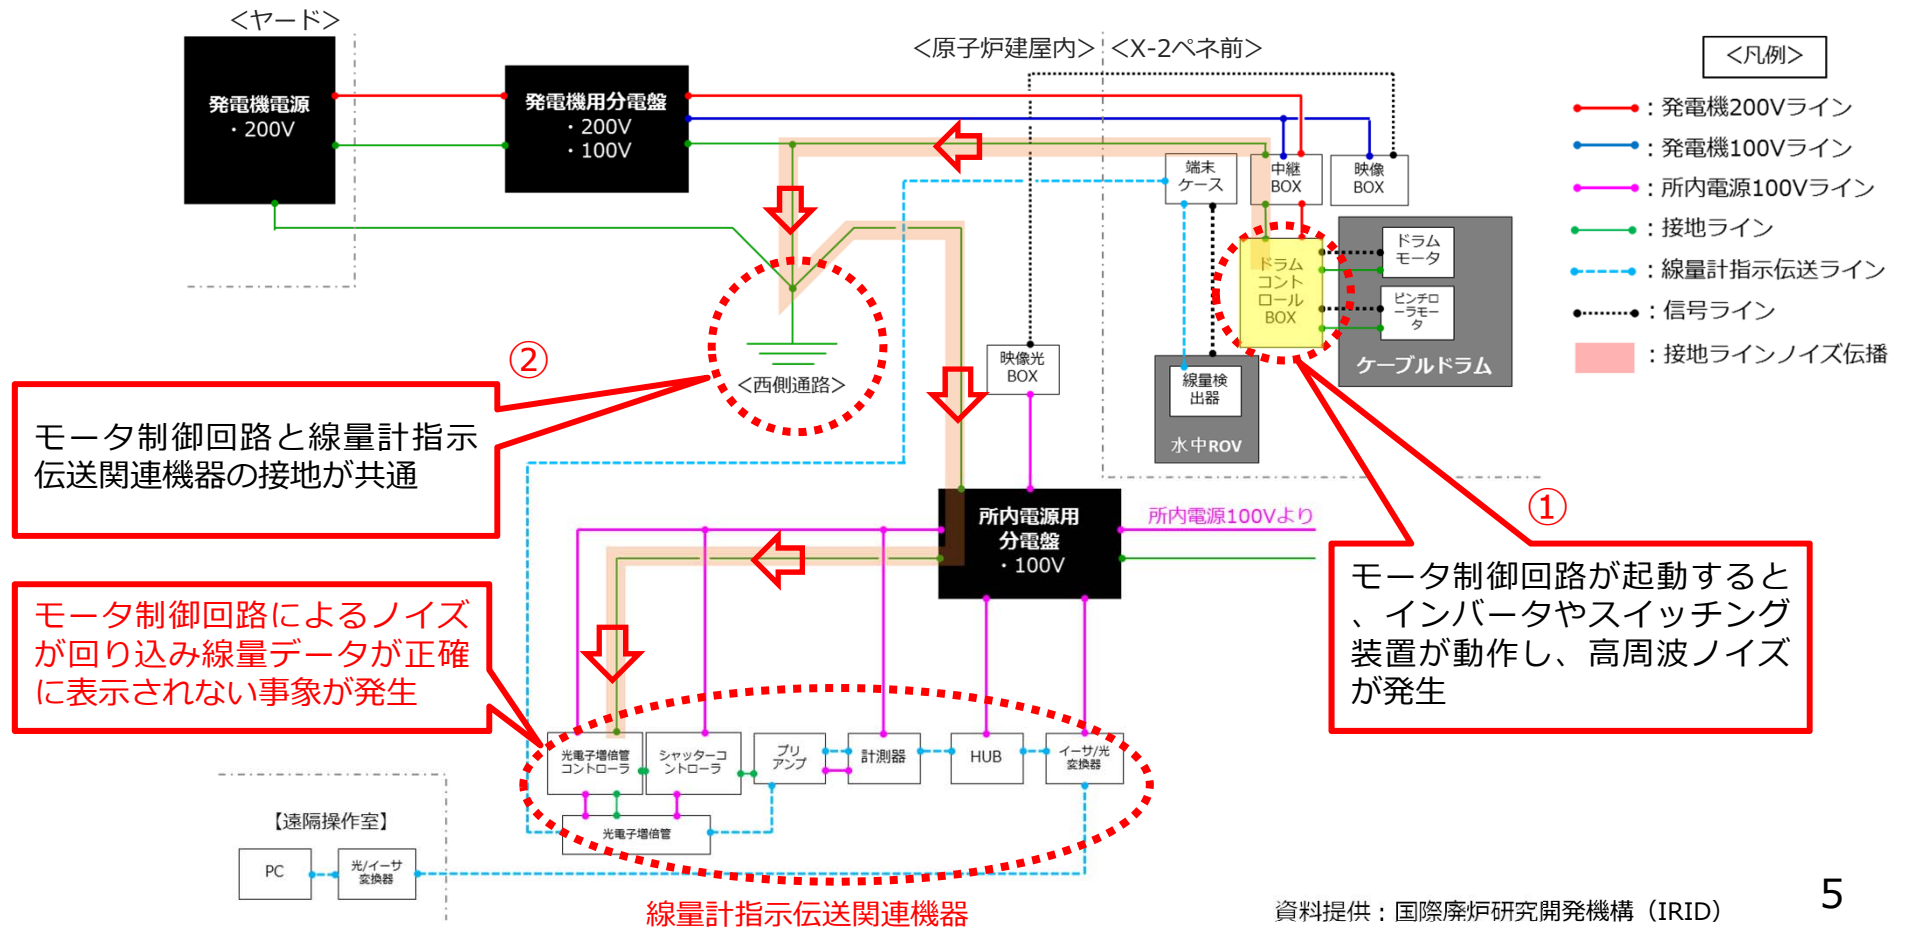
3. 線量データが正確に表示されない事象の調査状況(1/2)

- 現時点で原因特定には至っていないが、これまでの調査において以下の知見が得られている
- ケーブルドラム電源を投入した際に、ドラムコントロールBOX内のモータ制御回路によるノイズが発生し、接地の共通箇所（西側通路）を通じて線量計指示伝送関連機器に回り込み、線量データに影響を与えたものと推定、更なる原因調査を継続して実施中

【要因①】モータ制御回路によるノイズ(電源が供給されることで発生)

【要因②】モータ制御回路と線量計指示伝送関連機器の接地箇所が共通(モックアップ時は別箇所)

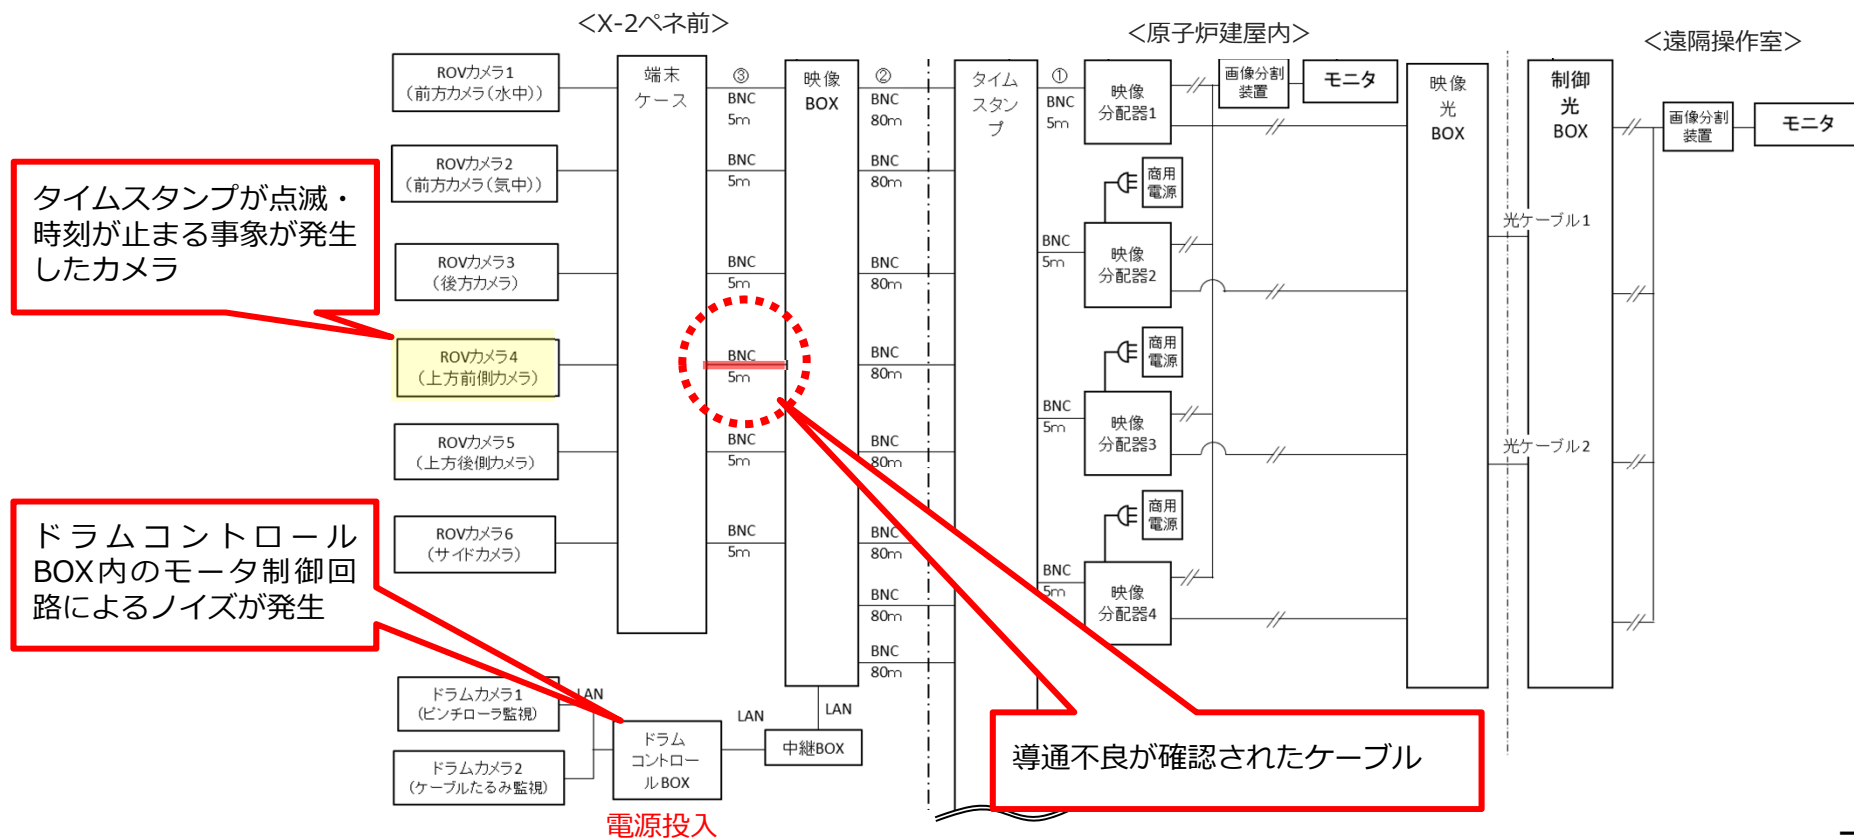
4. タイムスタンプが点滅・時刻が止まる事象の原因と対策

カメラ通信ラインのケーブル（1本）について、外部からの影響によりテンションがかかり、導通不良が発生したことでタイムスタンプの表示に影響を及ぼしたもの

導通不良が確認されたケーブルの交換を実施，併せて外部からの影響によりテンションがかからないようケーブルの余長を確保した。その後の再現性の確認を行った結果，タイムスタンプ表示に異常が無いことを確認

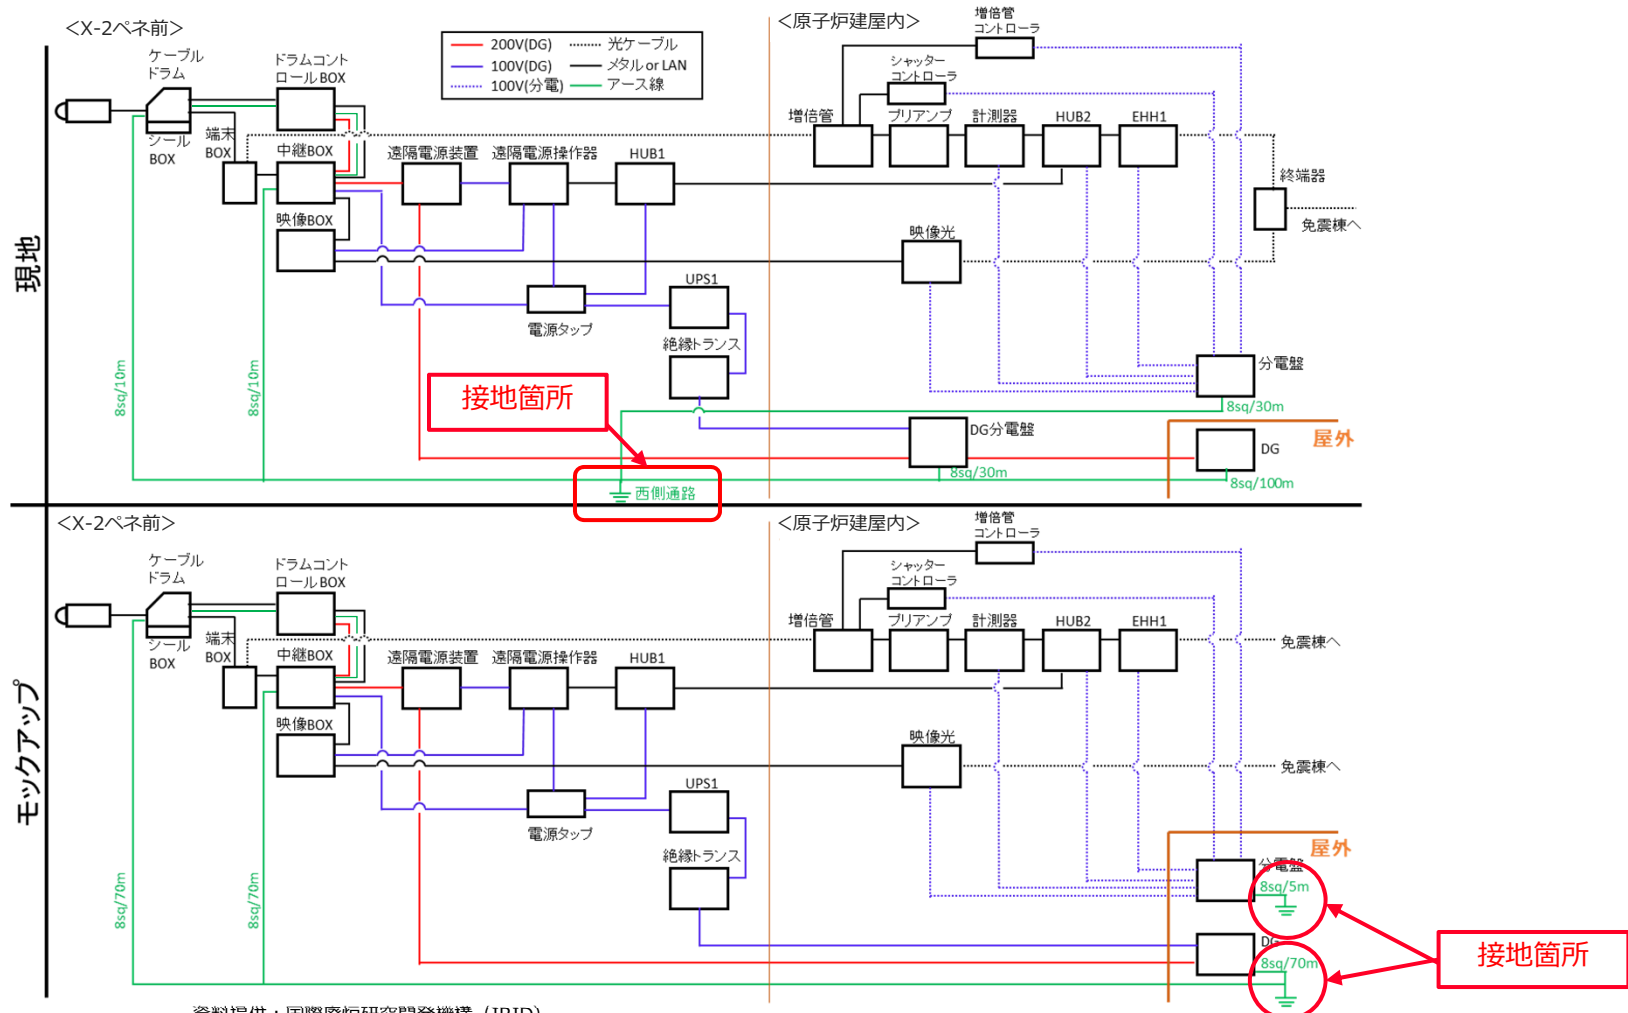
（参考）現地とモックアップの違い

【電源構成】 ケーブルドラム電源としてDG， 線量計指示伝送関連機器電源として分電盤， 電源構成は同じ

【接地箇所】 モックアップ時は， DG及び分電盤はそれぞれ別の箇所で接地し， 現地では接地箇所が共通

【周辺環境】 モックアップ設備のエアロック室の床/壁は鋼材で構成されているが， 現地ではコンクリート環境

【構成機器】 終端器の有無のみ異なり， それ以外の構成機器及びケーブルは同じ

【放射線環境】 モックアップは放射線環境ではない
