3月16日地震発生後の福島第一原子力発電所の状況について (続報3)

< 参 考 資 料 >
2022年3月22日
東京電力ホールディングス株式会社
福島第一廃炉推進カンパニー

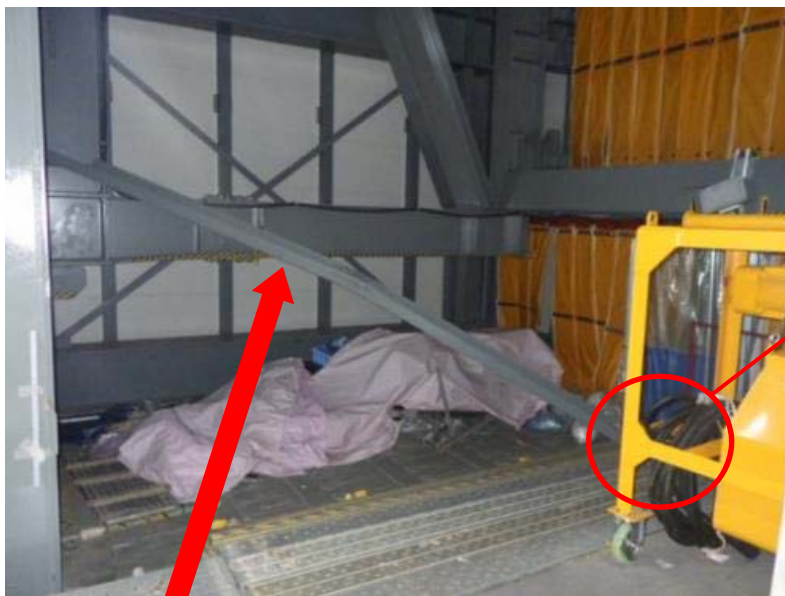
■ 4号原子炉建屋カバ―建屋内における鉄骨補助部材の落下

概要：外壁取り付け用の鉄骨の補助部材が落下していることを、当社社員が確認した。接合部のボルトが破断したことにより落下したものと考えている。なお、ボルトに有意な腐食は確認されていない。

梁のような鉄鋼の仕様
長さ約5.6m、幅約25cm、高さ約10cm
厚み約10～13mm、重さ約200kg

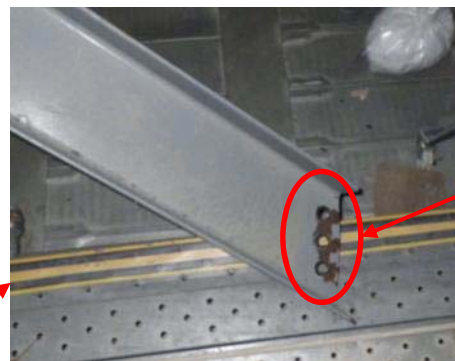
接合部のボルトが破断

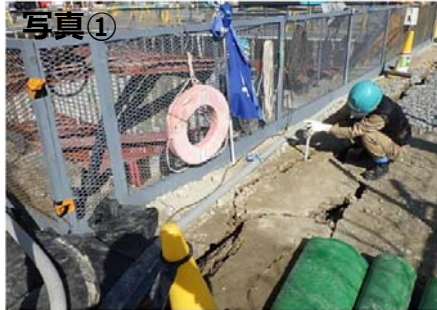
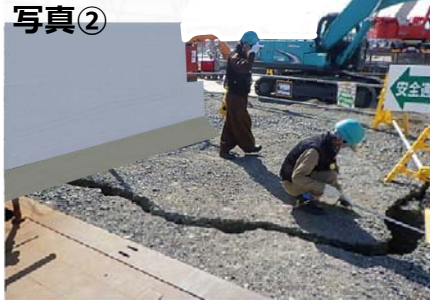
① 5・6号機敷地護岸ヤード

地表面での地割れや地盤の沈下を確認しました。

地表面の地割れ／地盤の沈下等

当該ヤードでは、現在、多核種除去設備等処理水希釈放出設備設置に必要な環境整備工事を実施中ですが、工事中である立坑への影響は特にありません。

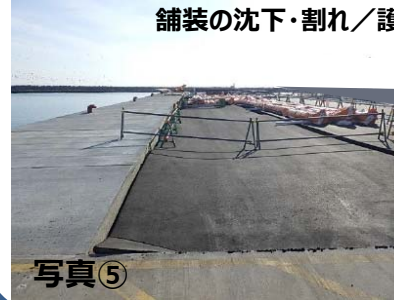
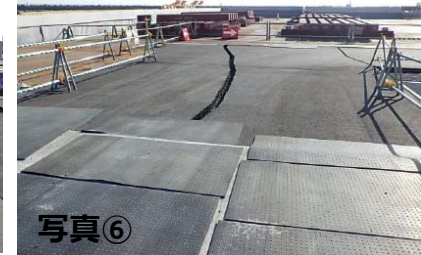
③ : 新設港湾ヤード

新設港湾ヤード全体で、舗装の沈下や割れ、護岸全体の沈下、護岸ブロックの変位等を確認しました。

舗装の沈下・割れ／護岸全体の沈下／護岸ブロック変位等

現状、車両が進入できない状況にあることから、早期に応急復旧対策を実施します。

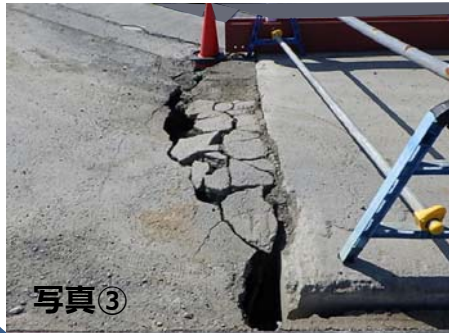
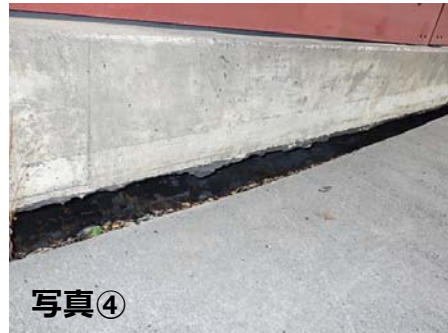
② : 5号機南側斜路

5・6号機正門～2.5m盤に向かう道路で舗装や地盤の沈下を確認しました。

道路の沈下／地盤の沈下等

現状、車両が進入できない状況にあることから、早期に応急復旧対策を実施します。

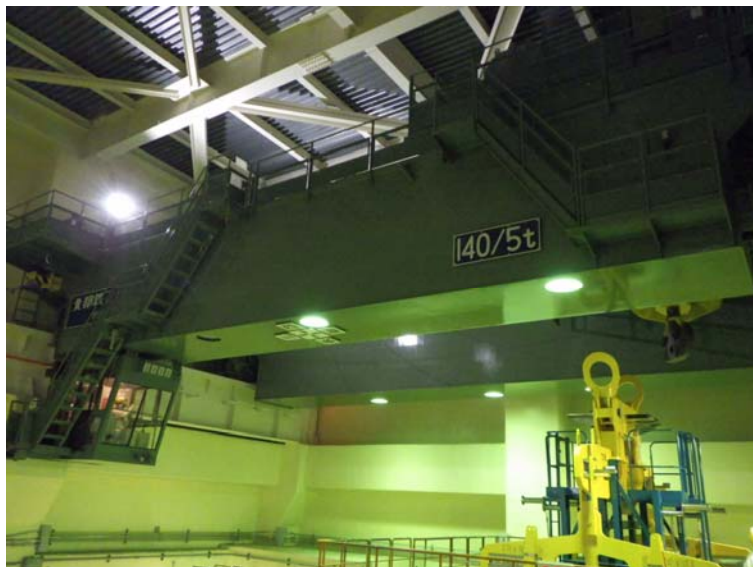
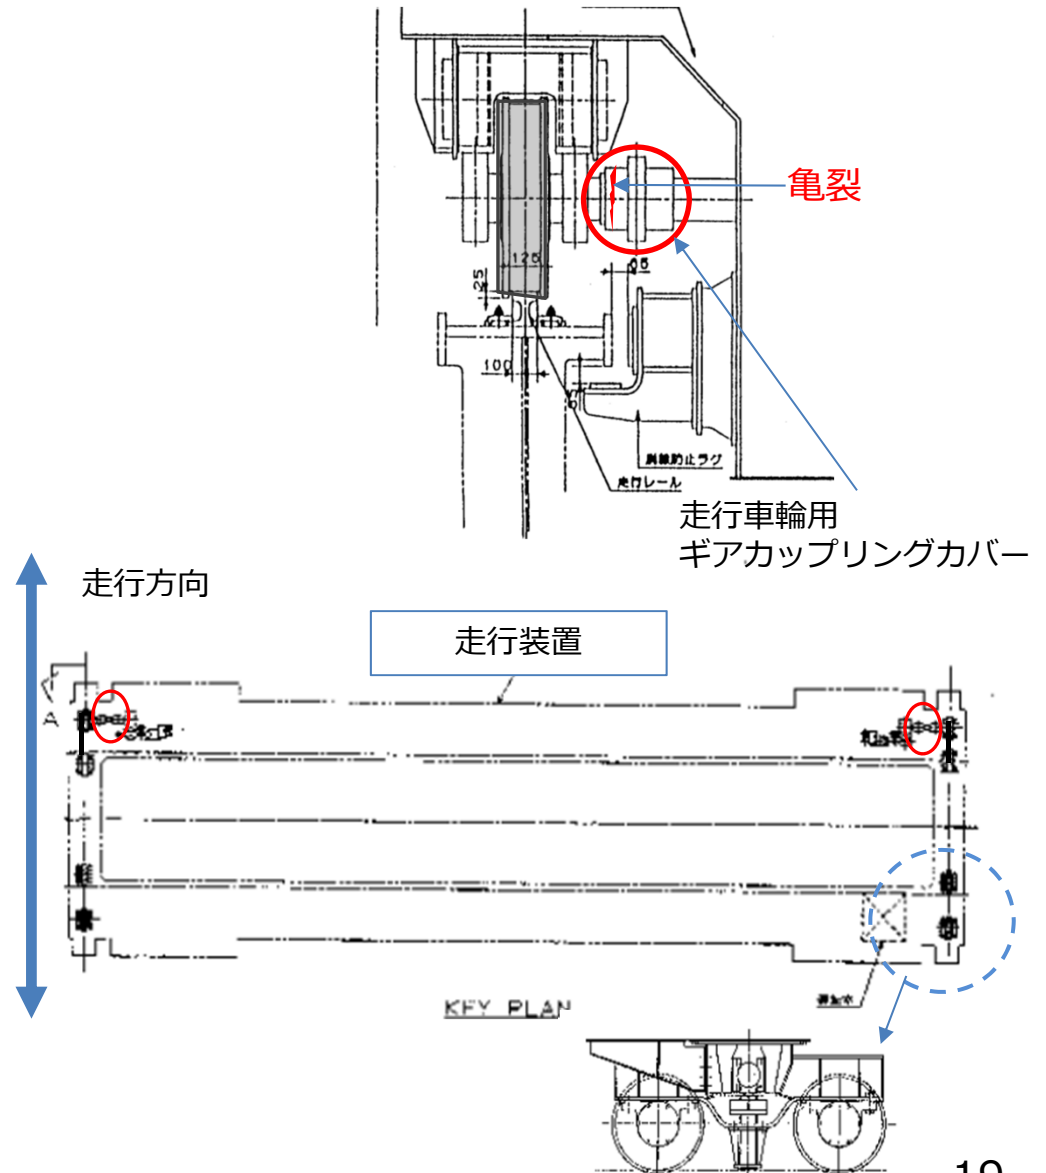
- 点検中である、運用補助共用建屋 キャスク搬出入エリア天井クレーンについて動作確認を実施したところ、走行（東西方向）動作ができないことを確認しました。
- また、各部の目視点検の結果から、走行車輪用ギアカップリングのカバー2箇所亀裂を確認しました。
- なお、横行（南北方向）動作およびフックの巻上げ・巻下げ動作に問題ないことを確認しています。
- 今後は、走行駆動装置の不具合や電気・制御系の不具合がないか等、詳細調査を実施していきます。なお、共用プールの燃料冷却に問題ありません。

キャスク搬出入エリア天井クレーン
共用プール建屋へ搬入したキャスクを搬送台車へ乗せるために、1階に設置されてある天井クレーン
