# 福島第一原子力発電所 1号機原子炉格納容器内部調査 (ROV-A2) の実施状況 (3月14～16日の作業状況)

< 参 考 資 料 >  
2022年3月24日  
東京電力ホールディングス株式会社  
福島第一廃炉推進カンパニー

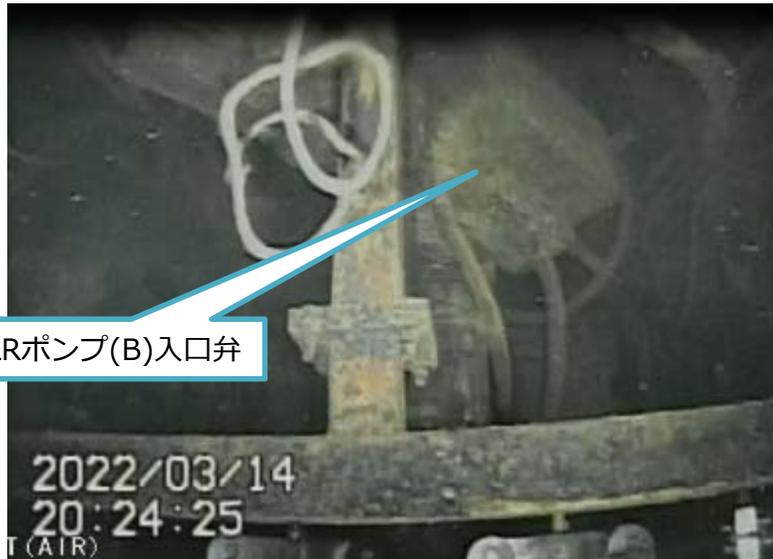
写真1. PLRポンプ(B)入口弁付近の状況

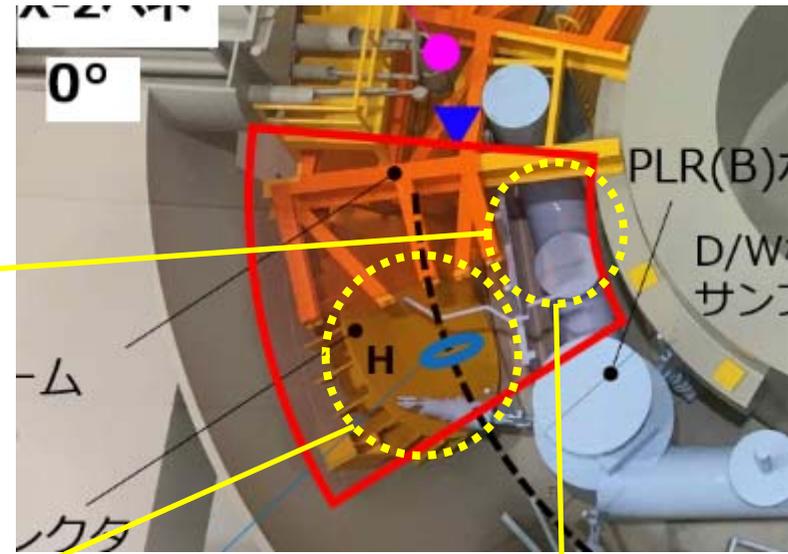
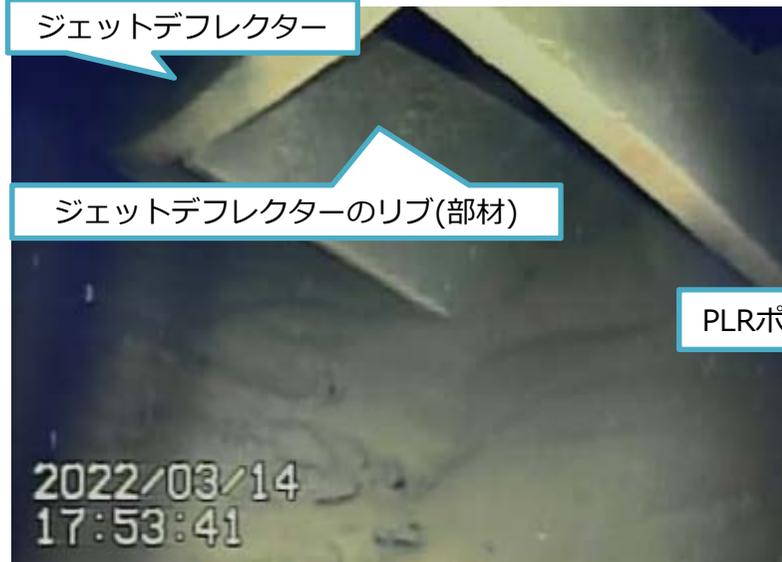
写真2. ジェットデフレクター(H)底部付近の状況

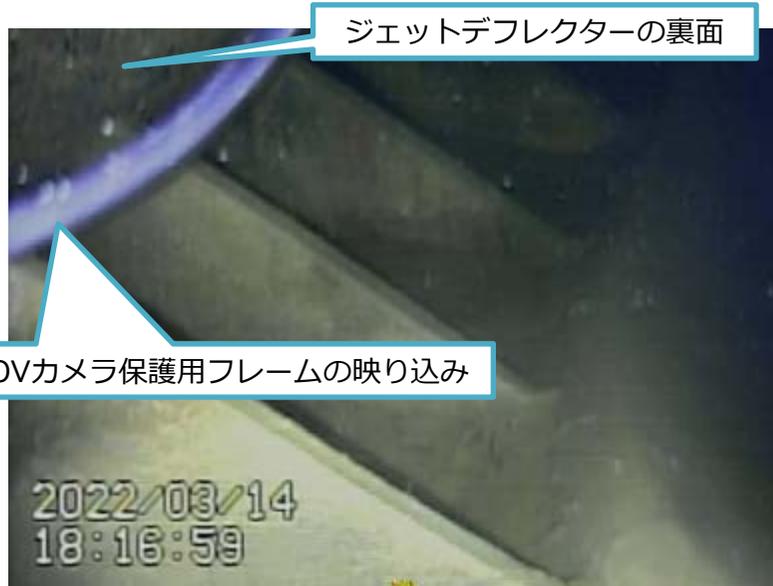
写真1.ジェットデフレクター(H)裏側の状況①

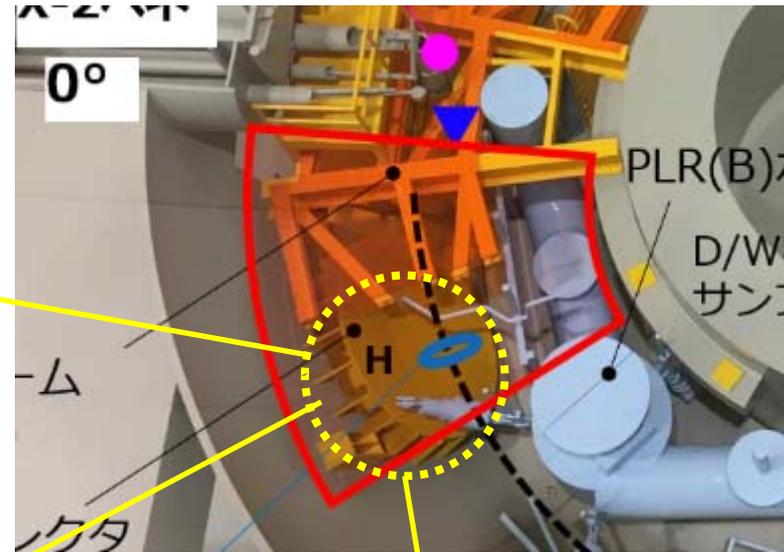
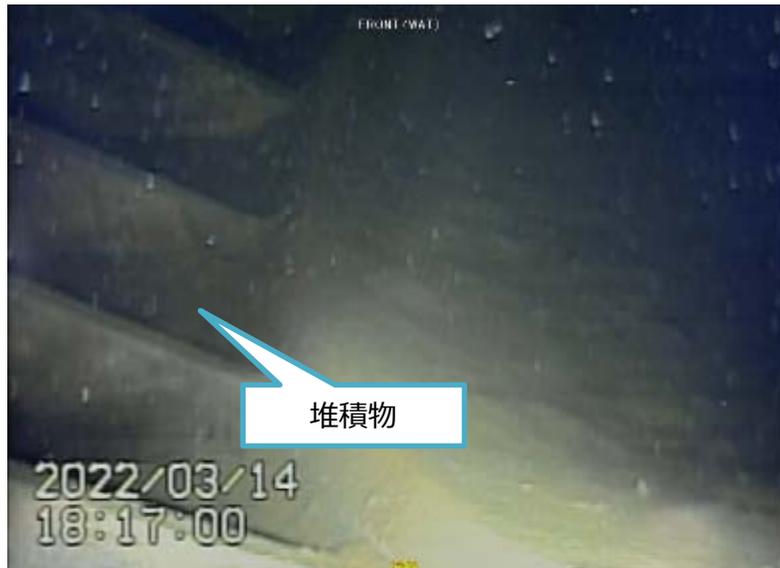
写真2.ジェットデフレクター(H)裏側の状況②

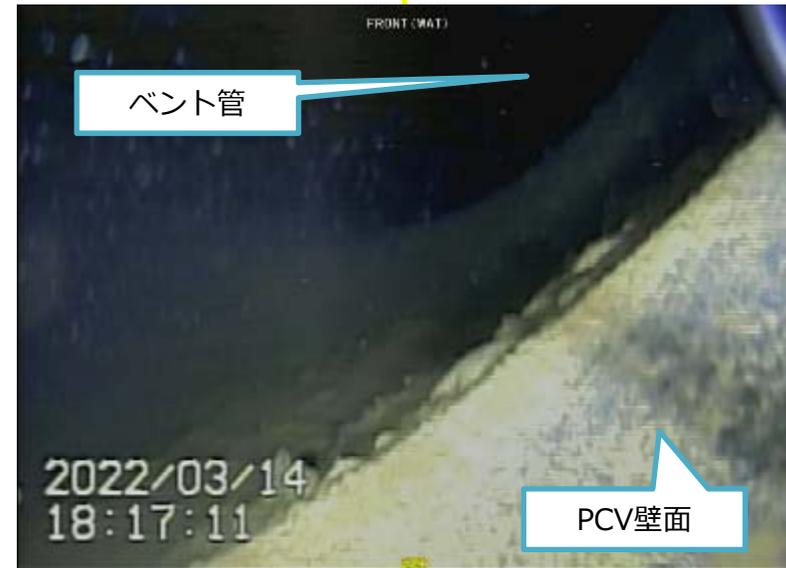
写真3.ジェットデフレクター(H)裏側の状況③

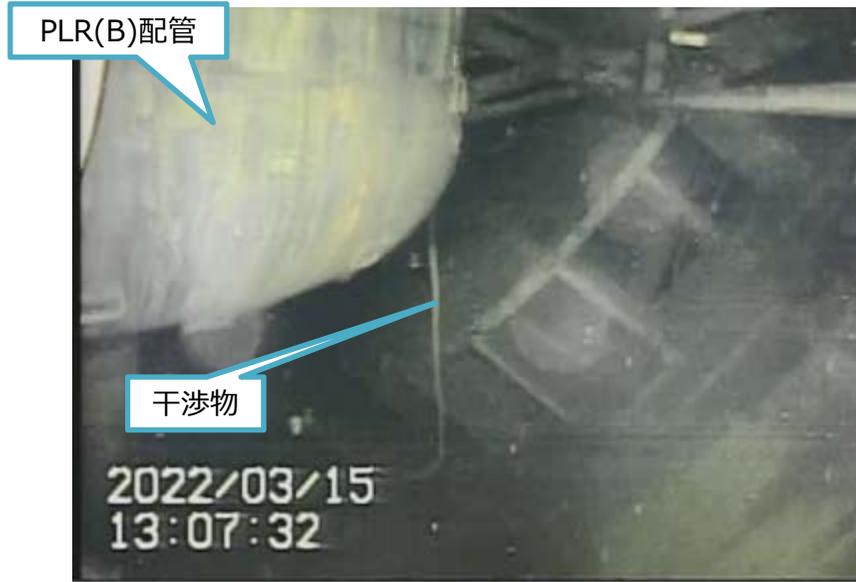
写真1.ジェットデフレクター(G)俯瞰

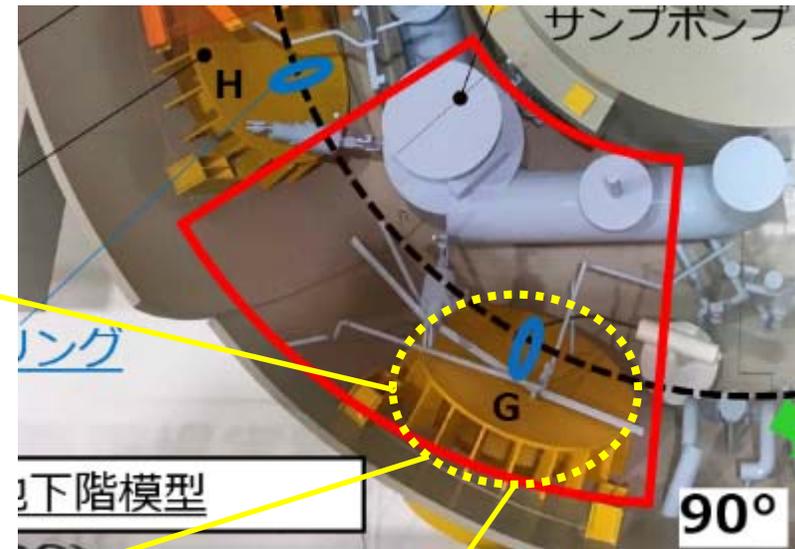
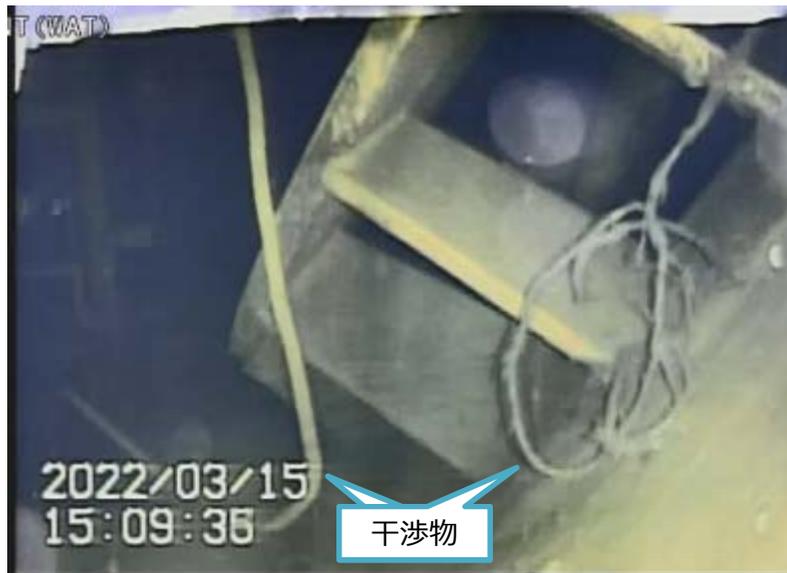
写真2.ジェットデフレクター(G)付近の状況

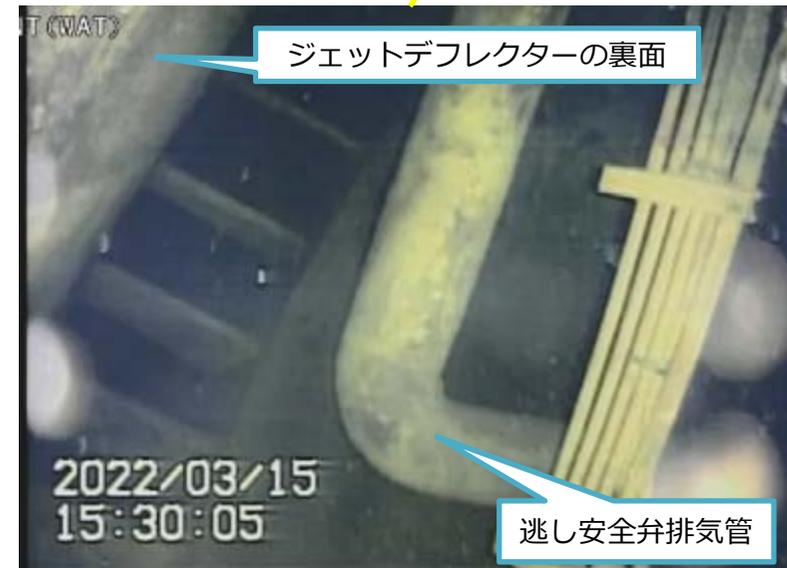
写真3.ジェットデフレクター(G)裏側の状況

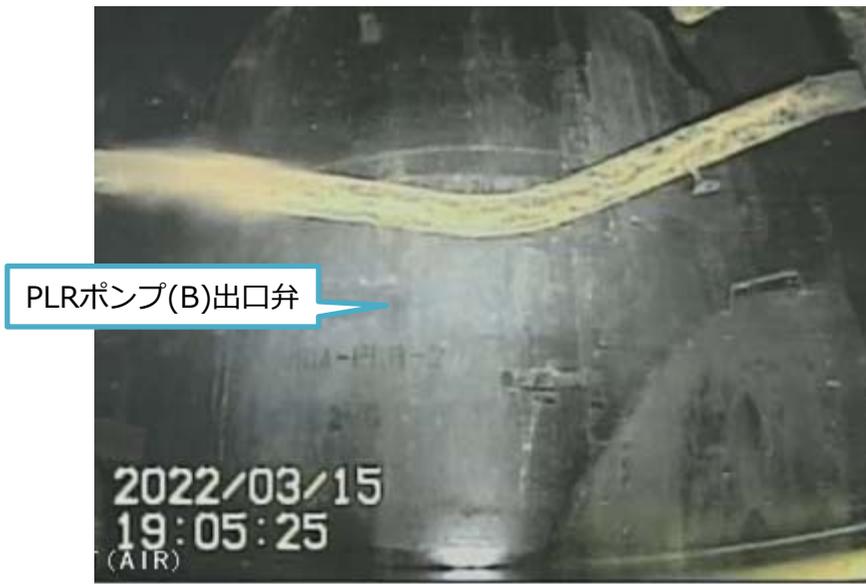
写真1. PLRポンプ(B)出口弁付近の状況

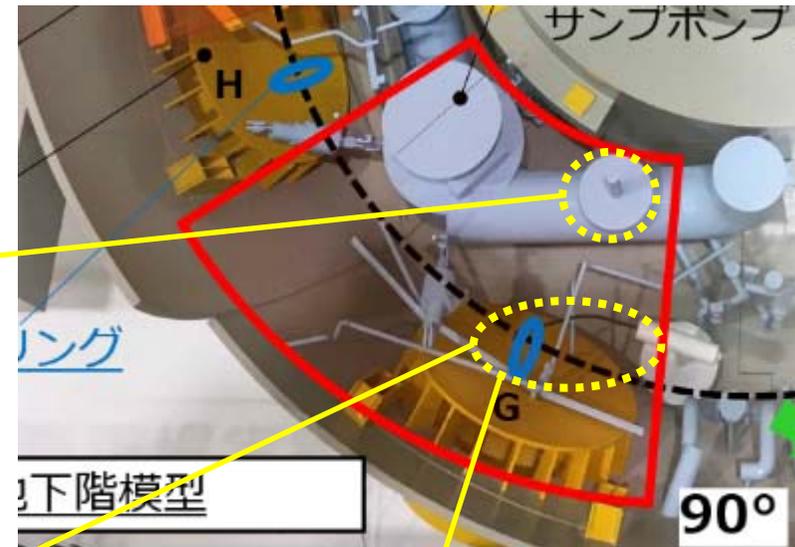
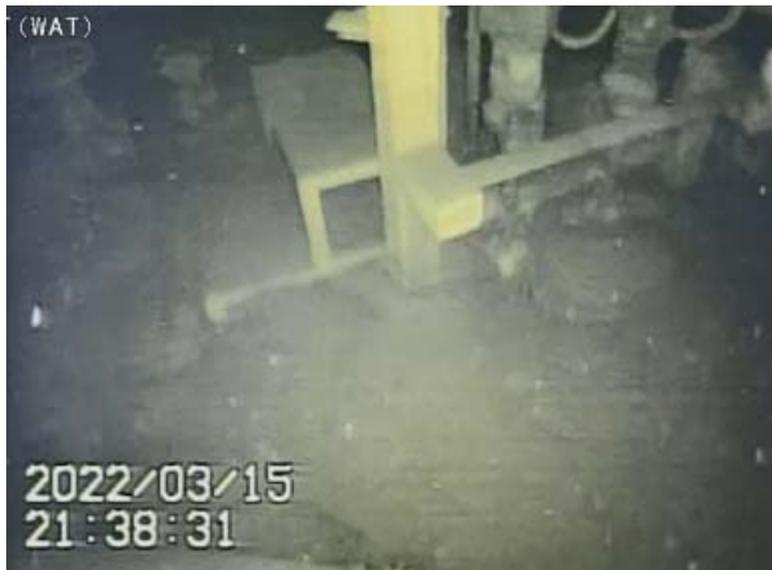
写真2. ジェットデフレクター(G)底部付近の状況①

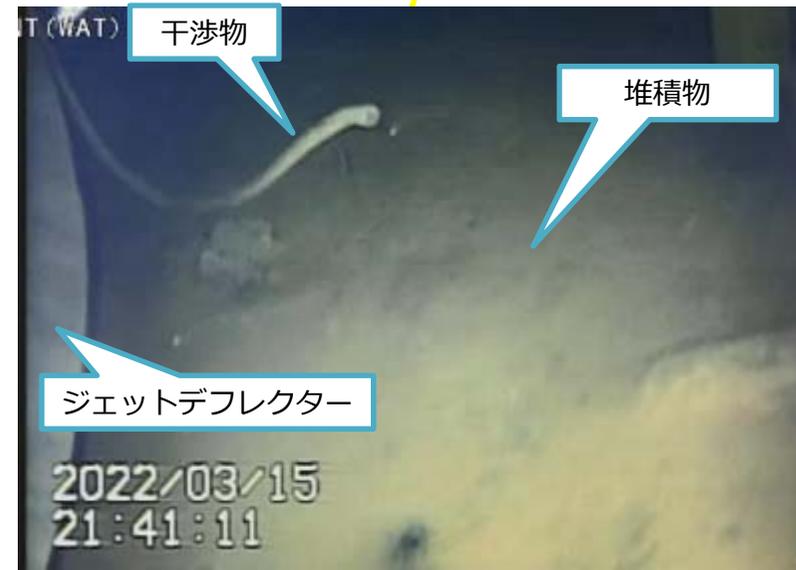
写真3. ジェットデフレクター(G)底部付近の状況② 8

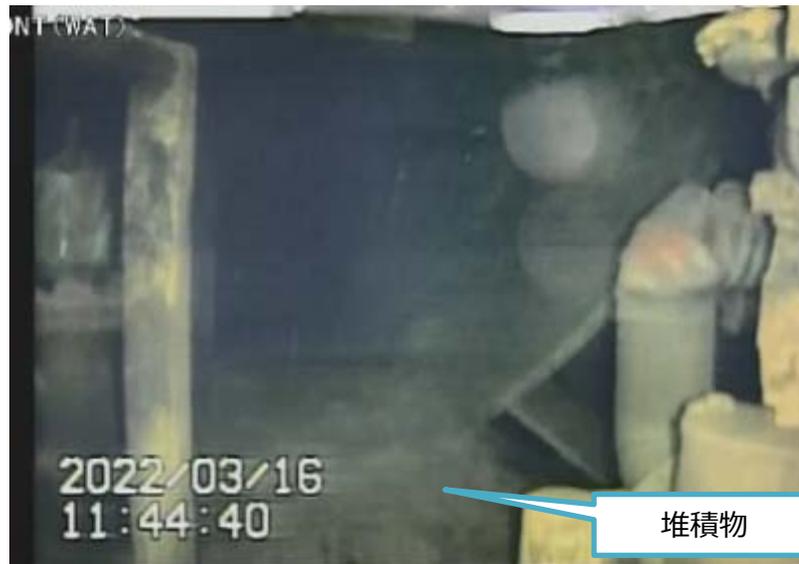
写真1.ジェットデフレクター(F)俯瞰

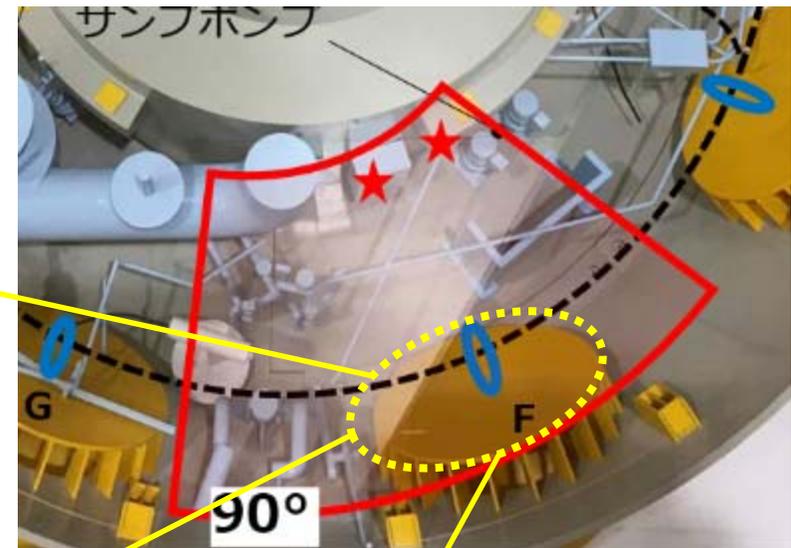
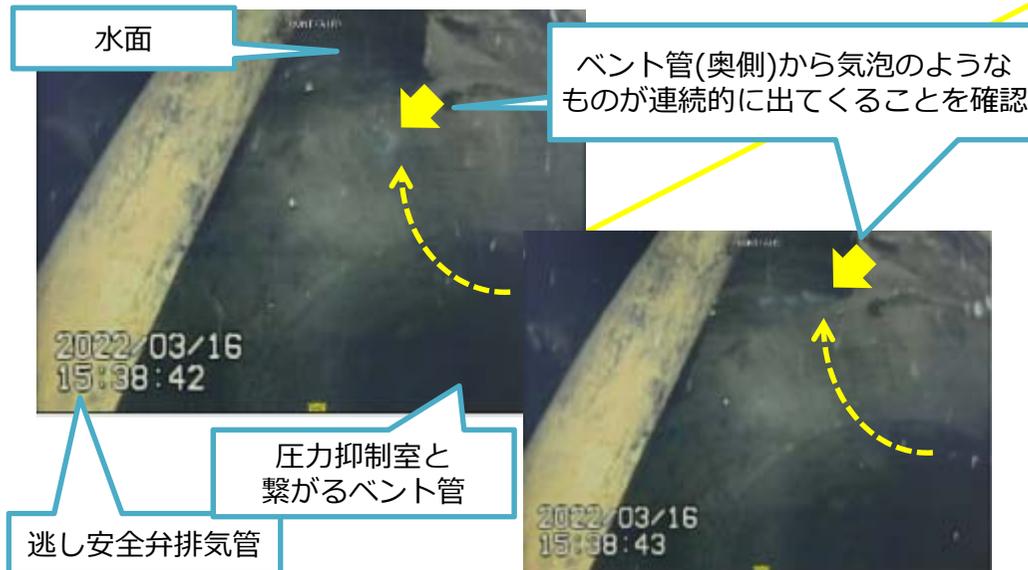
写真2.ジェットデフレクター(F)裏側の状況①

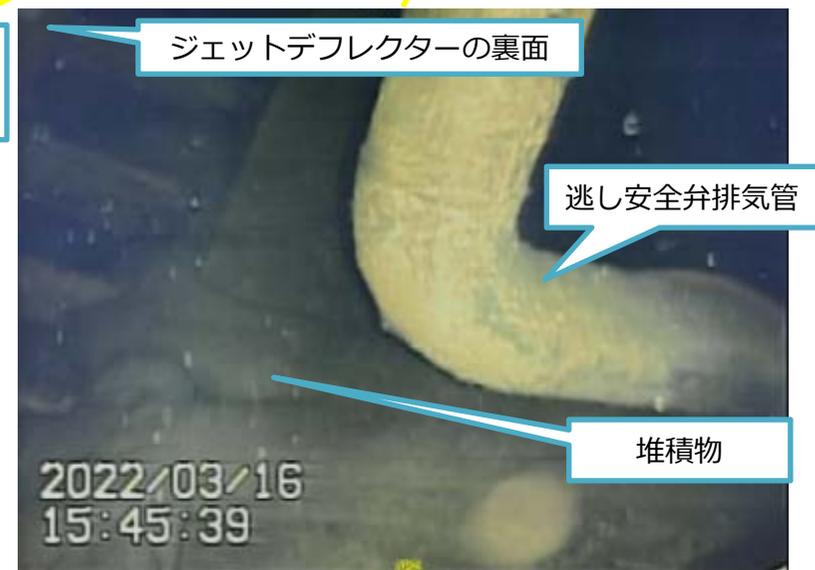
写真3.ジェットデフレクター(F)裏側の状況②

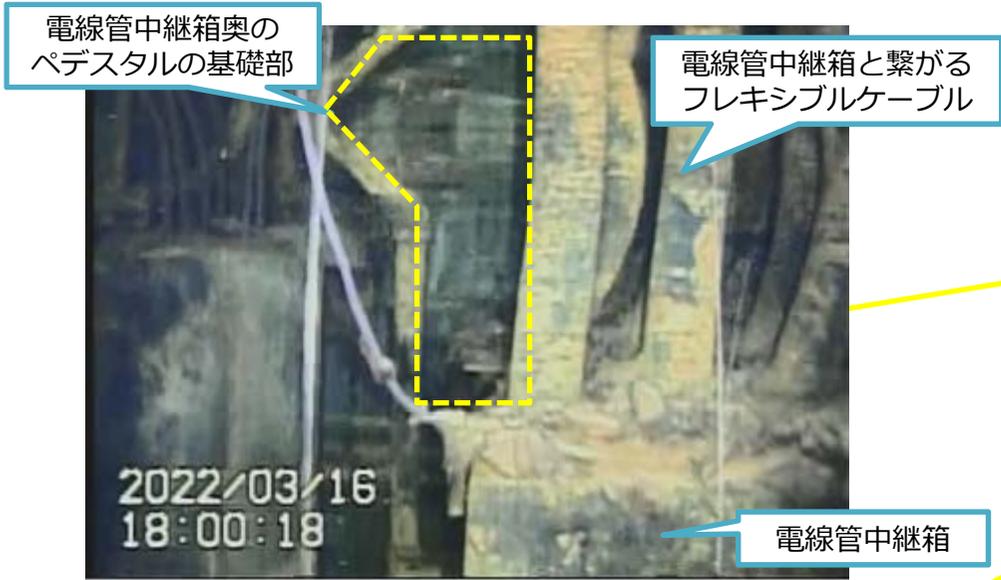
写真1.ペDESTAL基礎部付近の状況①

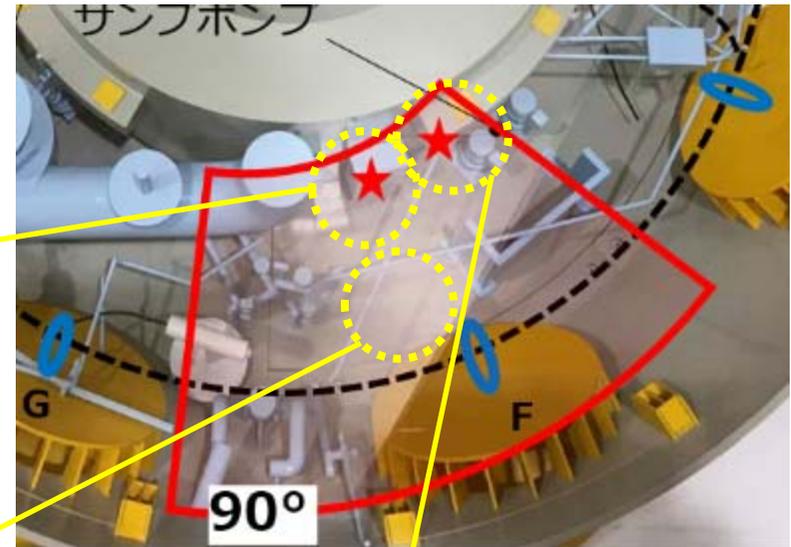
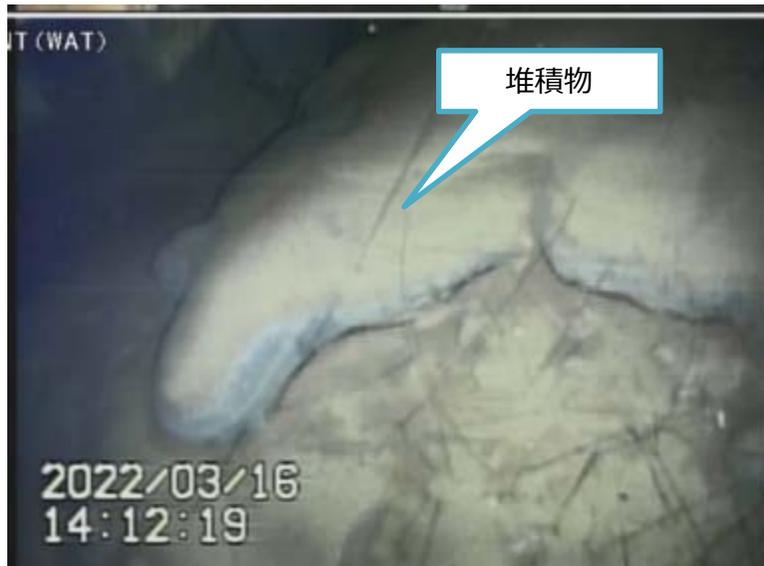
- 
- 3月14～16日にかけて、スライド4（赤枠）に示す範囲において「既設構造物の状態確認」「堆積物の広がり状況等の確認」を実施し、以下の状況を確認しました。
    - ① 原子炉再循環系（以下、PLR）（B）配管・ポンプやジェットデフレクター※4、ペDESTAL基礎部等の既設構造物において、外観上で大きな損傷は確認されていません（スライド5～10参照）
    - ② PLR（B）入口弁付近にある鉛毛マット※5の下部（PCV底部）およびジェットデフレクター（F）付近において、塊状の堆積物が確認されました（スライド5写真3,スライド10写真2参照）
    - ③ ジェットデフレクター（H,G,F）裏側（圧力抑制室側）において、堆積物が確認されました（スライド6,8,9参照）
    - ④ ジェットデフレクター（F）裏側（圧力抑制室側）において、圧力抑制室と繋がるベント管から、気泡のようなものが連続的に出てくる状況が確認されました（スライド9写真2参照）
    - ⑤ ジェットデフレクター（G）付近において、干渉物が確認されました（スライド7,8参照）
  - これらの確認された状況について今後評価するとともに、必要に応じて今後実施予定の水中ROV-B,C,D,Eにおいて、追加調査をしてまいります。
  - なお、調査にあたっては、PCV内の気体が外部へ漏れないようバウンダリ※6を構築した上で作業を実施しており、作業開始前から現在においてモニタリングポストやダストモニタのデータ、プラントパラメータに有意な変動は確認されておらず、周辺環境への放射線影響は発生しておりません。

写真2.ジェットデフレクター(F)付近の状況

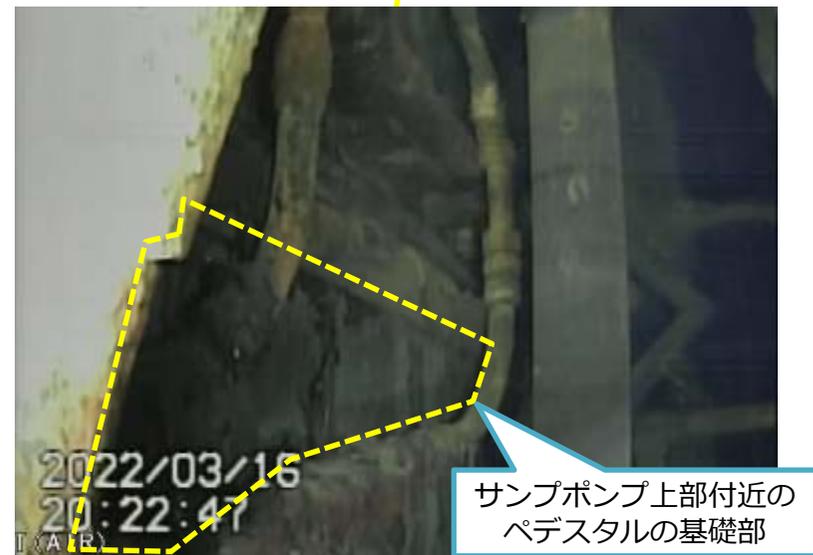
写真3.ペDESTAL基礎部付近の状況②
