福島第一原子力発電所 1号機原子炉格納容器内部調査 (水中ROV-A2) カメラに水が浸入した原因と再発防止対策

< 参 考 資 料 >
2022年4月14日
東京電力ホールディングス株式会社
福島第一廃炉推進カンパニー

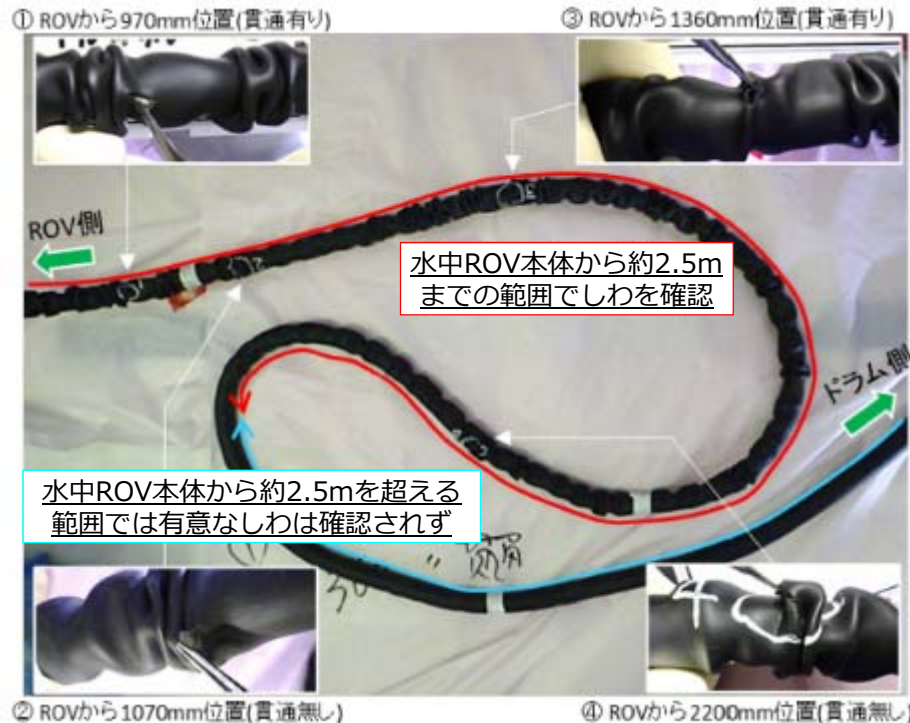
- 水中ROV-A2本体：損傷は確認されなかった（外観目視点検、漏えい確認）
- 水中ROV-A2のケーブル（外観目視点検、漏えい確認）：
 - ・ 水中ROV-A2本体から約2.5mまでの範囲のケーブル被覆にしわが多く発生
 - ・ ケーブル被覆のしわの範囲内に損傷4箇所を確認、うち2箇所が被覆を貫通
- 調査（遊泳）中の状況（動画映像確認）：
 - ・ ジェットデフレクター※3G付近のL型サポート※4にケーブルが掛かる

写真1.ケーブル被覆のしわの状況

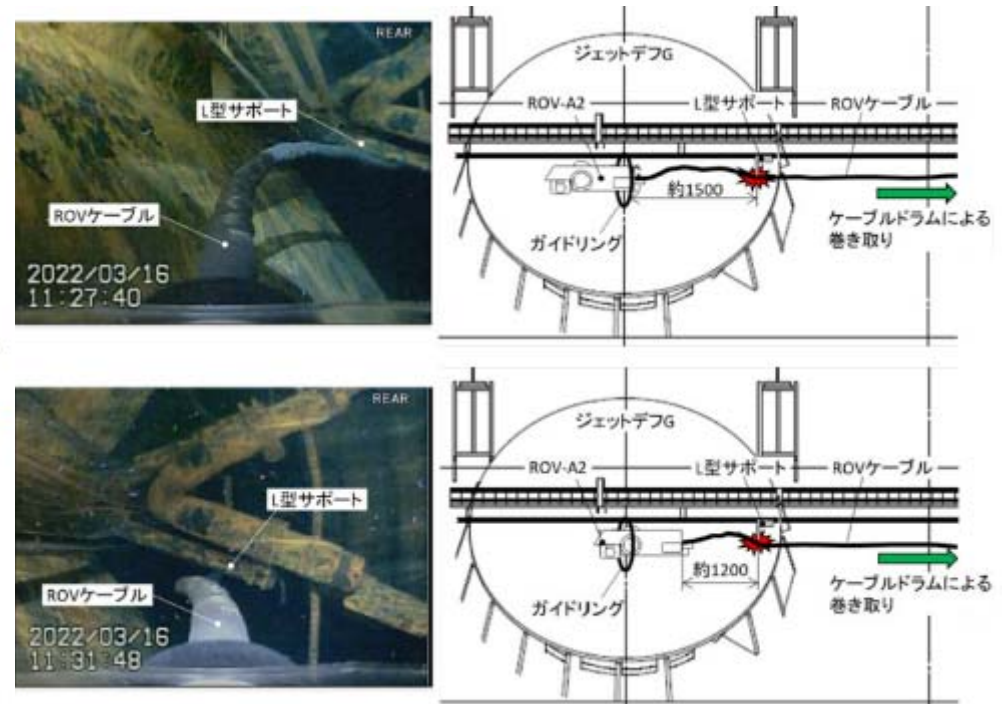
写真・図2.ケーブル被覆がL型サポートに掛かっている状況

- ① 水中ROV-A2の巻き上げ作業*に伴い、水中ROV-A2のケーブル被覆が、ピンチローラーでしごかれることにより、ケーブル被覆にしわが発生し、巻き上げ作業を繰り返すことで、しわが水中ROV-A2本体側に集約
- ② ケーブル被覆のしわが、調査時、ジェットデフレクターG付近にあるL型サポートに掛かり、ケーブル被覆が損傷（貫通）し、ケーブル被覆内に水が浸入
- ③ 3月16日の地震以降に実施した、一時的な水中ROV-A2の巻き上げ作業やPCV水位確認作業にあたり、水中ROV-A2が垂直（吊り下ろし）姿勢となり、この際、ケーブル被覆内に浸入していた水が、ケーブル被覆内を伝い、水中ROV-A2（カメラ）に至った

- ① 水平方向での回避対策として、ジェットデフレクターGのガイドリングを通過しないルートに変更 (図1参照)
- ② 垂直方向での回避対策として、L型サポート付近を遊泳する際には、L型サポートおよびその他の干渉物等との間隔を確認しながら、可能な範囲で深く潜水 (通過) (図2参照)

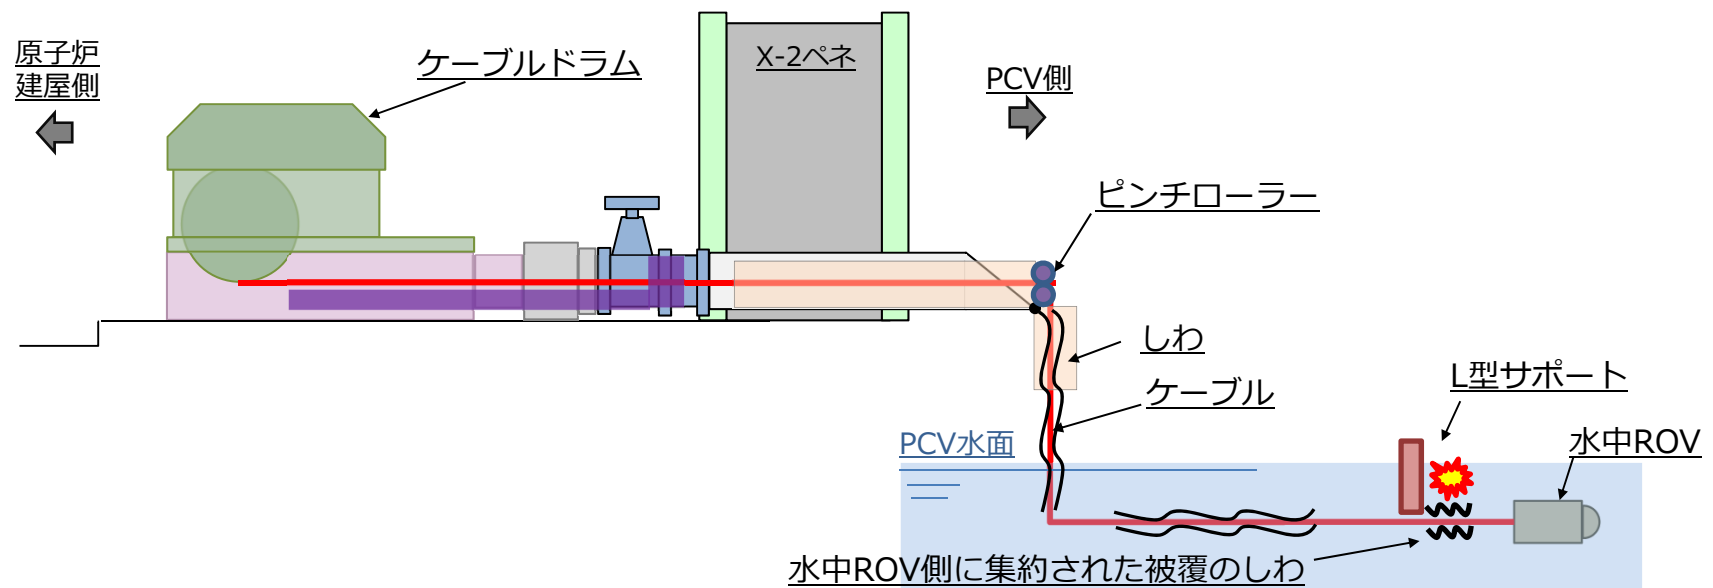
図1.水が浸入した推定原因（イメージ図）

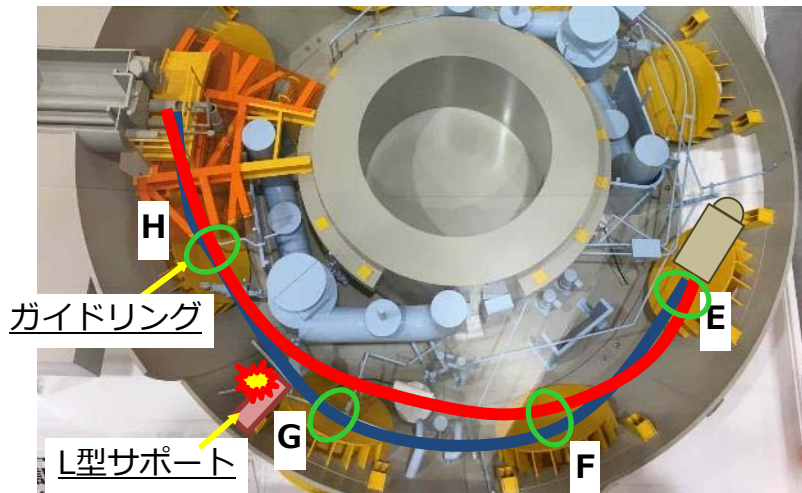
図1.水平方向での回避対策 (イメージ図)

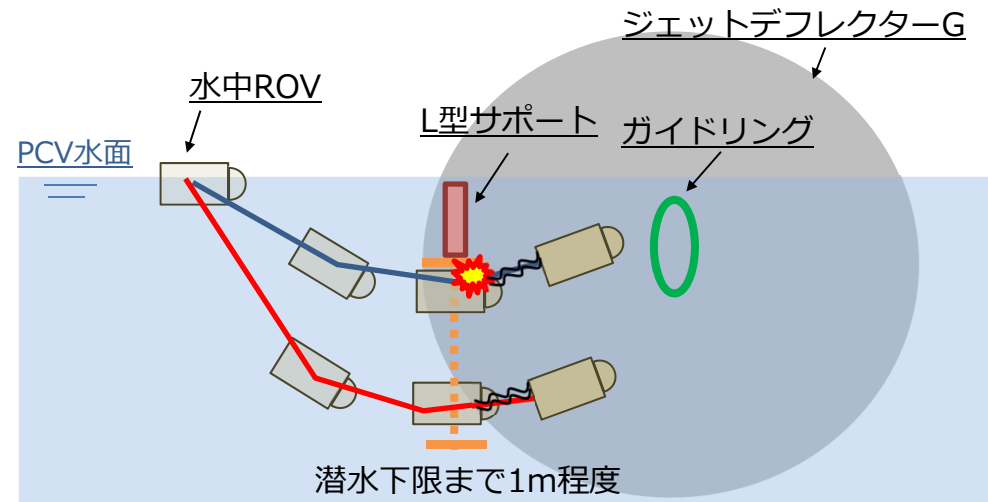
図2.垂直方向での回避対策 (イメージ図)
