# 福島第一原子力発電所

## 3号機起動変圧器（B）からの絶縁油の漏えいについて

< 参 考 資 料 >  
2 0 2 2 年 4 月 2 2 日  
東京電力ホールディングス株式会社  
福島第一廃炉推進カンパニー

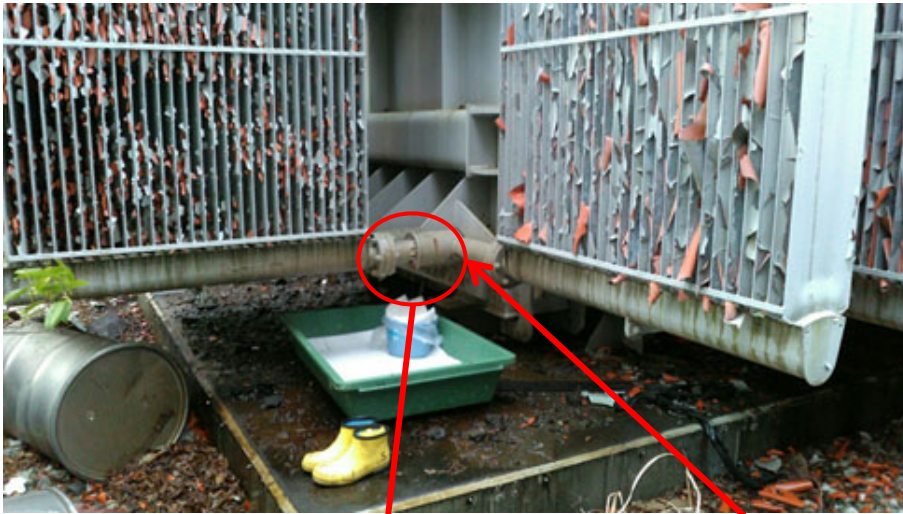
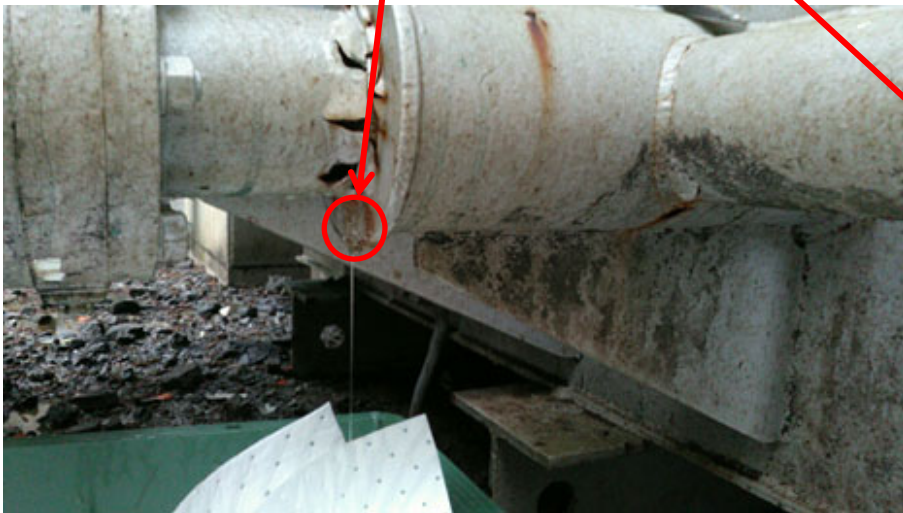
- 4月21日、午後3時10分、パトロールをしていた当社社員が、3号機起動変圧器（B）から絶縁油（低濃度PCB含有）が漏えいしていることを確認しました。
- その後、現場にて詳細確認を実施し、漏えい箇所は、3号機起動変圧器（B）本体とラジエーター間の配管溶接部であること、および鉛筆の芯1本程度で漏えいが継続していることを確認しました。
- 漏えいは漏えい範囲は、約5m×5mであり、漏えいした絶縁油は、防油堤内の地面に染み込んでいる状況です。
- なお、拡大防止処置として、受け容器を設置しております。

絶縁油漏えい状況

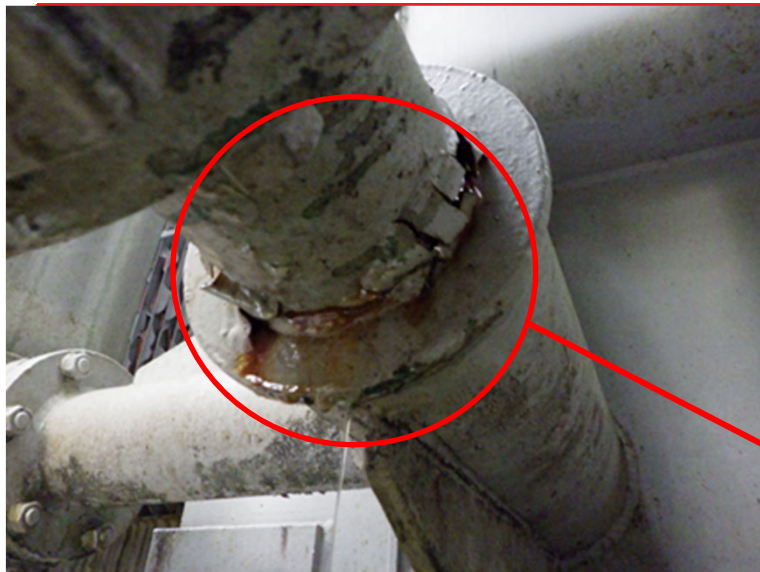
漏えい箇所

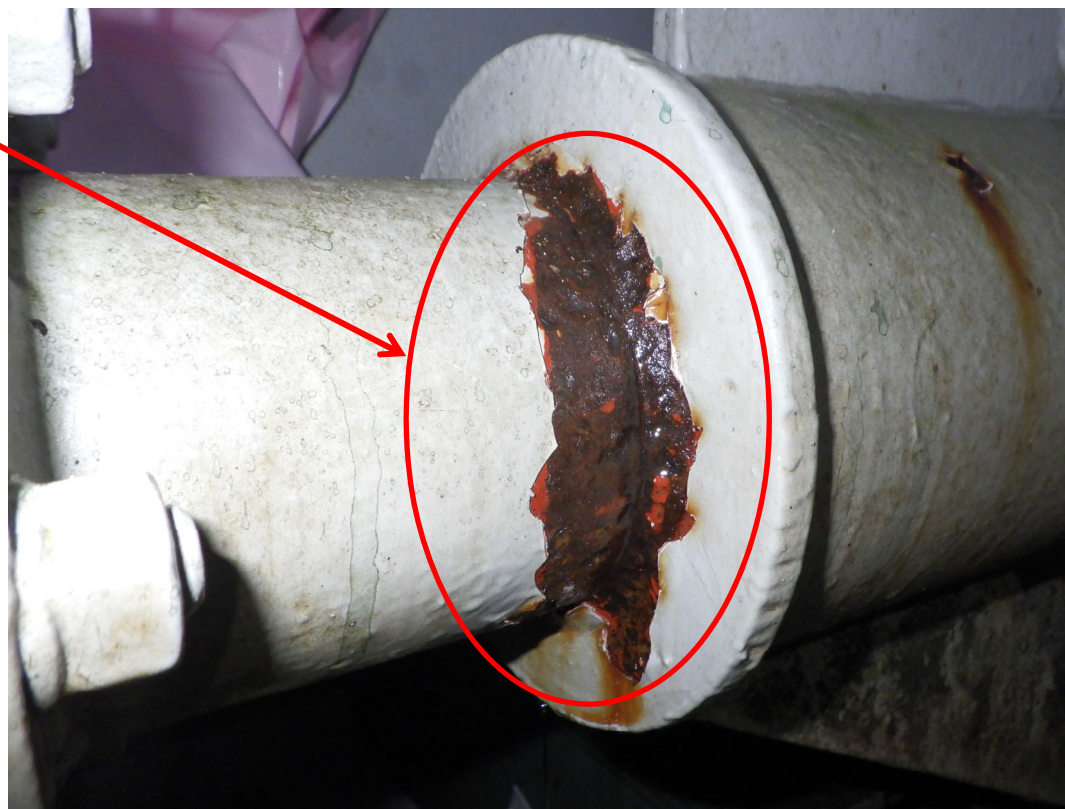
漏えい箇所 塗装剥離状況
