【概要】

# 5・6号機滞留水処理設備概略図

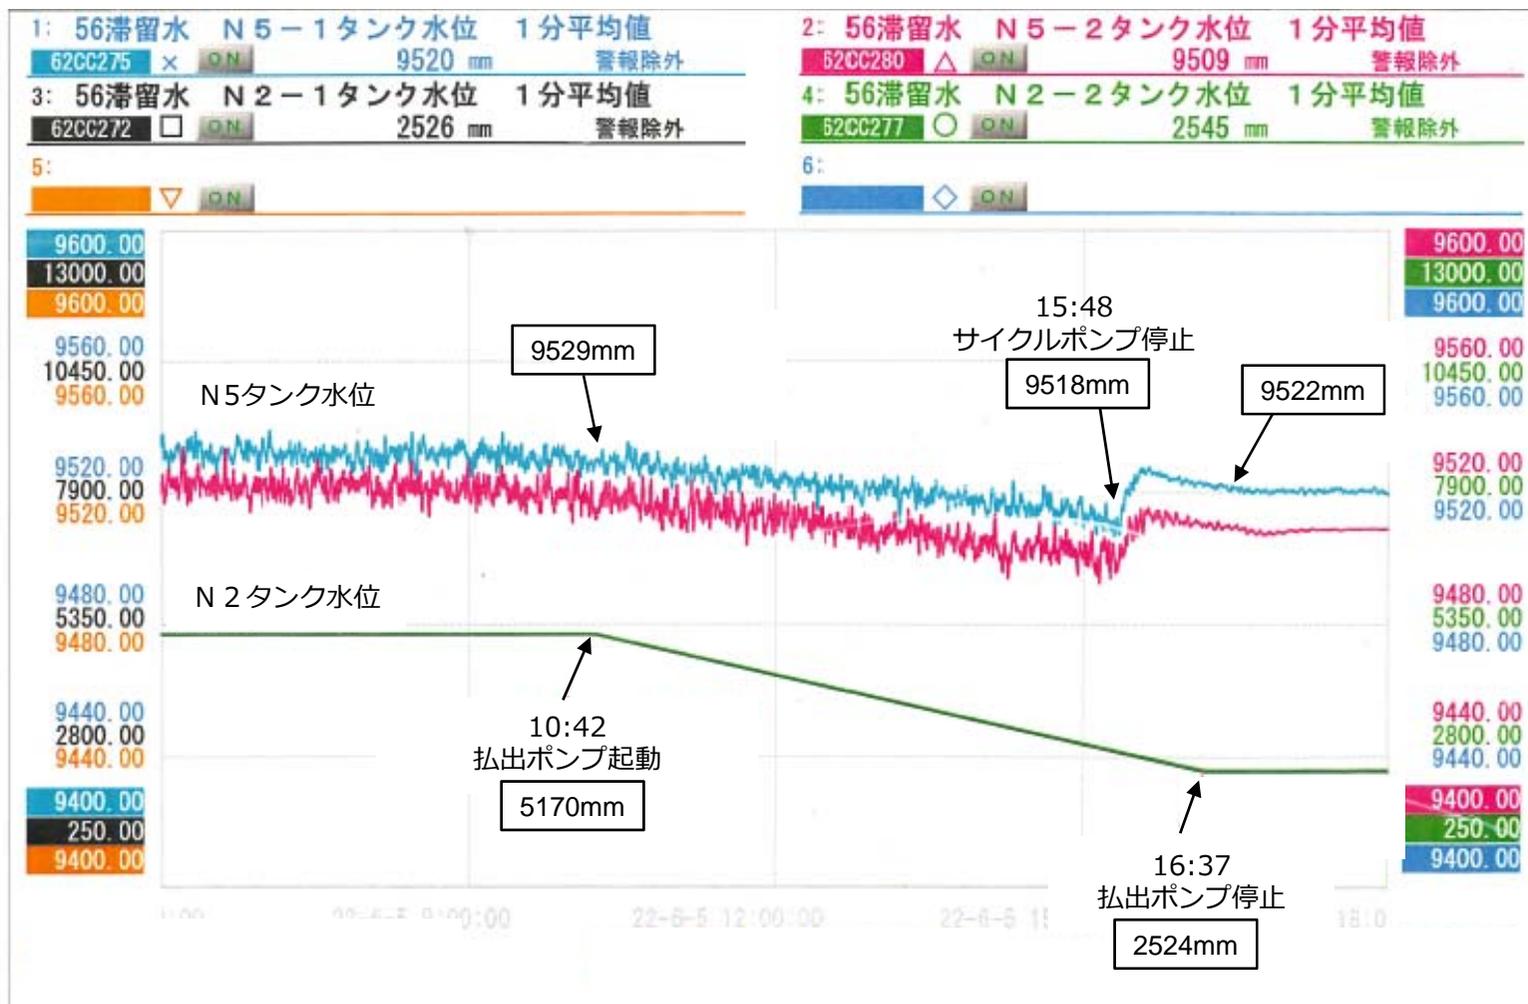
# N 2 タンク・N 5 タンク水位トレンド

- 5・6号機滞留水については、浄化設備において浄化処理をした後、Fタンクエリアにおいて一時的に保管後、分析により散水基準を満足していることを確認後に散水する運用を行っており、N2タンクについては散水基準が満足していることを確認後、5月9日から順次散水を実施しています。
- 昨日(6月5日)午前10時42分から午後4時37分にかけてFタンクエリアN2タンクから散水後、同エリアにあるN5タンク循環運転終了後にN5タンクの水位を確認したところ、タンク水位が10mm程度低下していることを、当社社員が午後7時10分頃までに確認しました。
- 散水開始前に、N5タンク出口弁が「閉」であること、ならびに水位低下がないことを確認しておりますが、N2タンクとN5タンクの出口配管が合流していることを踏まえ、現在、N5タンク水位が低下した原因を調査しています。
- 5・6号機滞留水は、5・6号機の建屋周辺の地下水が建屋内に流入した水をくみ上げたものです。また、過去の分析結果において、浄化ユニットによる処理後のN2タンク・N5タンク水が散水基準を上回ったことはありません。
- N5タンク水を分析した結果が本日(6月6日)以下の通り確定し、散水基準を満足していることを確認しております。
  - ・セシウム134：検出限界値未満(検出限界値 $4.5 \times 10^{-1}$  Bq/L)
  - ・セシウム137：検出限界値未満(検出限界値 $4.2 \times 10^{-1}$  Bq/L)
  - ・全ベータ：検出限界値未満(検出限界値2.1Bq/L)
  - ・トリチウム：検出限界値未満(検出限界値 $1.2 \times 10^2$  Bq/L)
