線量低減の追加対策

ウレタンが充填されていない部位を切断した推定原因および今後の再発防止対策

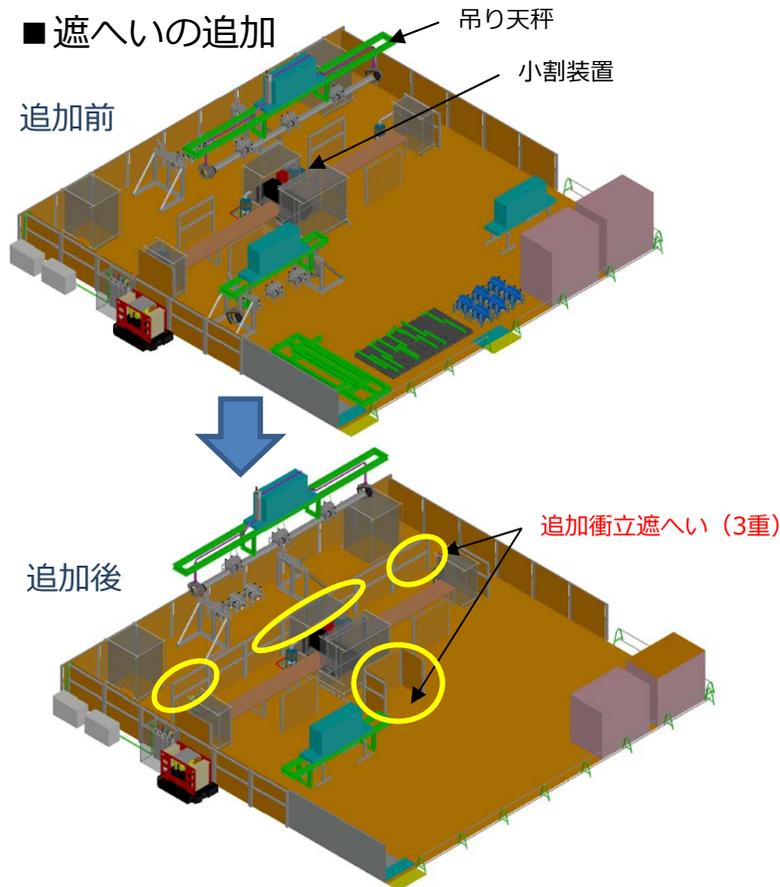
図1：小割荷受けエリア

- 高線量率配管吊り下ろし、小割時は当該作業を行う作業員以外について作業エリア周辺の立入規制を行い、区画表示や監視員を配置し、線量表示器を配備する。

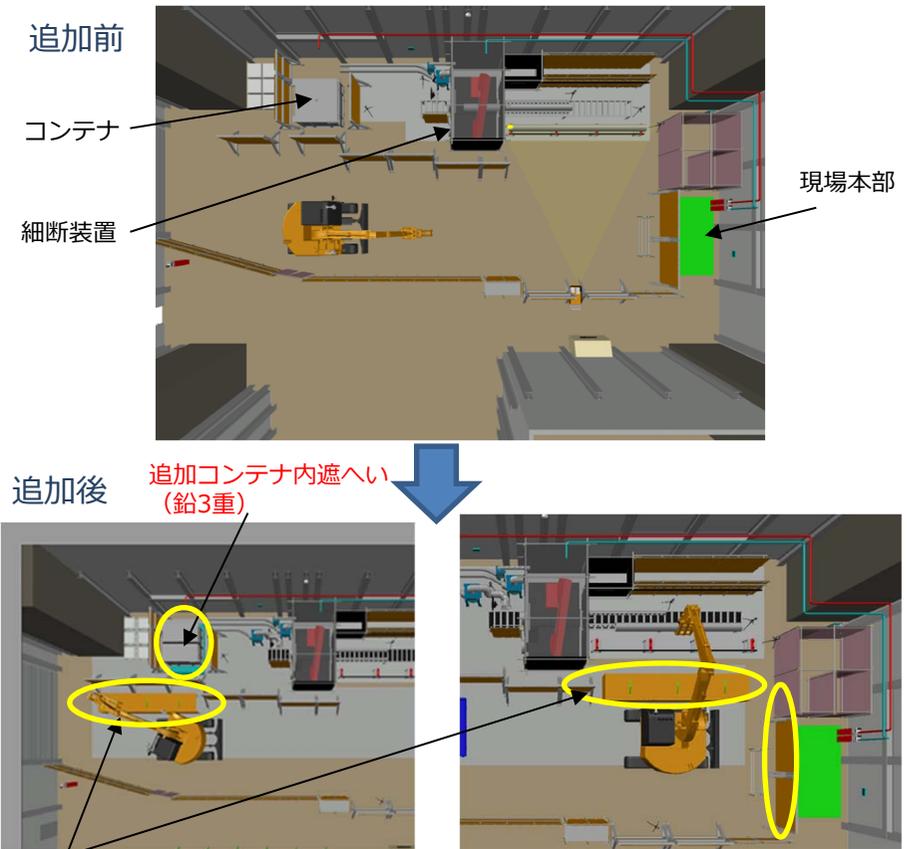
図2：4号機カバー

配管仮置き時のカバーとして、この字遮へい (鉛3重) を追加

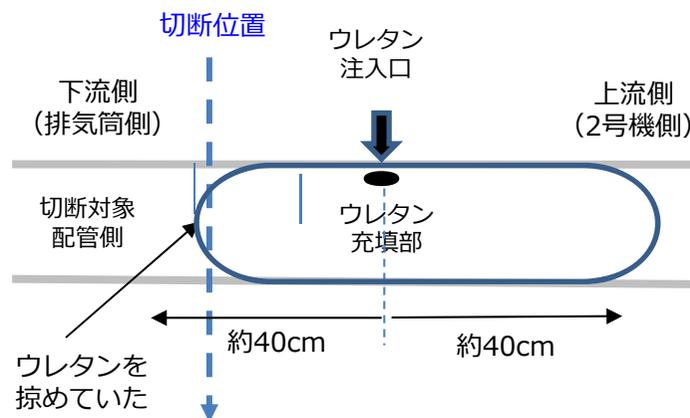
図1：ウレタン充填部イメージ

- 構外において実施した配管内部へのウレタン充填モックアップ試験時の実績から、ウレタン注入口から左右約40cmの範囲にウレタンが充填されることを確認。
- この実績を踏まえ、5月23日の切断作業においても、ウレタン注入口から約40cm以内を目安に、約35cmから40cmの部位を切断した。
- しかしながら、ウレタンの広がり方がモックアップ試験時より少なかったため、切断箇所がウレタン充填部から排気筒側へ数cm外れたものと推定する。
