## 福島第一原子力発電所 増設多核種除去設備 (A) 出口水における 一時的なストロンチウム90の濃度上昇の推定原因および再発防止対策について

< 参 考 資 料 >  
2022年10月17日  
東京電力ホールディングス株式会社  
福島第一廃炉推進カンパニー

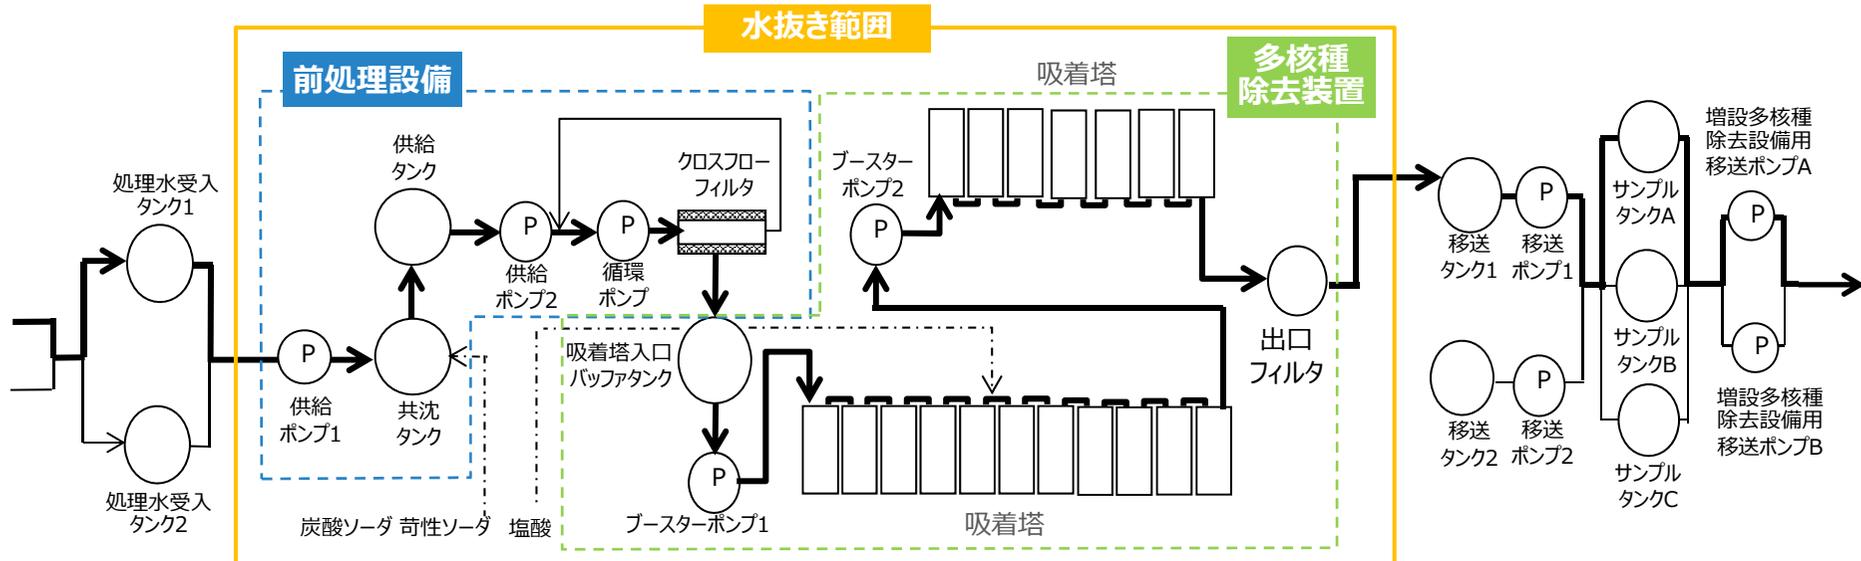
- 一時的なストロンチウム90の濃度上昇が、7月28日にサンプリングした水から確認されたことから、増設ALPS(A)において7月27日の運転以前に行っていた定期点検(2022年3月から7月にかけて実施)の内容を確認しました。
- その結果、今回の点検から、予防保全の取組みとして、水抜きと水張り(ろ過水の充填)※を、全ての吸着塔(全18塔)等において行っていることを確認しました(点検の中で、全ての吸着塔等の水抜き・水張りを実施したのは今回が初めて)。
- 全ての吸着塔等で水張り(ろ過水の充填)を行うことで、吸着塔内のpH(水素イオン濃度)が通常の値と変わっていた可能性があります。
- なお、全ての吸着塔等での水抜き・水張り以外に、今回の点検と、それ以前の点検に異なる内容がないこと、および水抜き・水張りを含め、いずれの点検も、手順書等に定められた内容に基づき行っていることを確認しています。

図. 増設ALPS(A)の定期点検における水抜き範囲イメージ

- ✓ 直近で実施しているALPSの定期点検では、予防保全の取組みとして、全ての吸着塔等において、水抜き・水張りを行う計画としていました。
- ✓ 今後は、今回得られた経験を踏まえ、吸着塔内のpH環境に大きな変動を与えないよう、pH[12]に調整している吸着塔(5塔)の一括での水抜き・水張りを行わない等の方法も含め、点検方法を見直してまいります。
- ✓ なお、pHを[12]に設定している吸着塔の水抜き・水張りを実施した際に、pHが適切であることを確認するため、点検を行った吸着塔の後段においてサンプリングを実施し、対策の有効性を確認いたします。

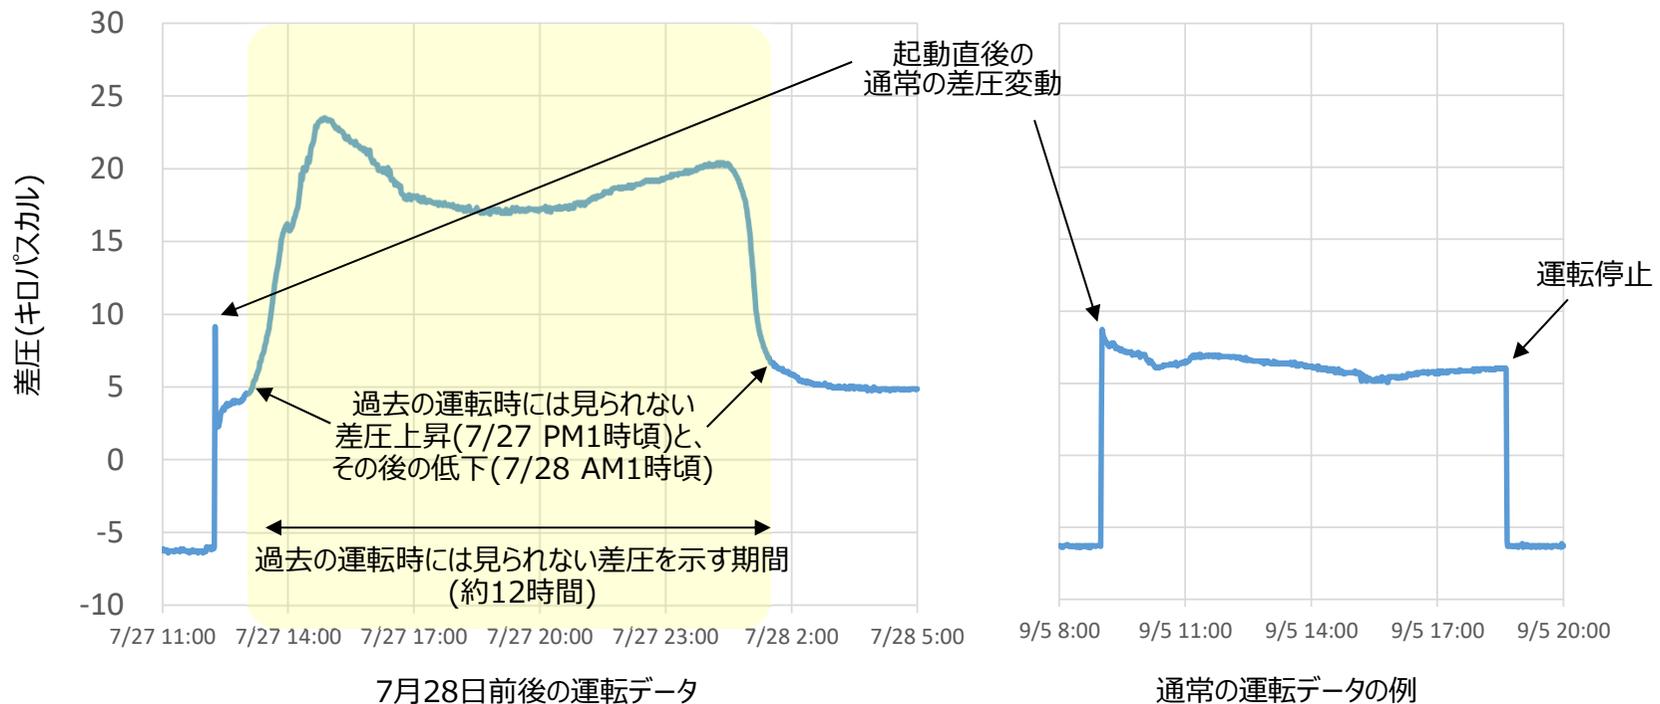
- 一時的なストロンチウム90の濃度上昇が、7月28日にサンプリングした水から確認されたことから、増設ALPS(A)における7月28日前後の運転データについても確認しました。
- その結果、7月27日から7月28日にかけて、出口フィルターの差圧(フィルターの入口と出口の圧力差)が、過去の運転時には見られない上昇と低下をしていることを確認しました。
- この運転データより、何らかの物質が出口フィルターに一時的に詰まっていた可能性があります。
- なお、出口フィルターについては、外観点検を行い、損傷等の異常がないことを確認しています。また、増設ALPS(A)の運転データにおいて、出口フィルターの差圧以外に、通常と有意に異なるデータがないことを確認しています。

図. 増設ALPS(A)における出口フィルター差圧のトレンドグラフ

- ✓ ストロンチウム吸着材から流れたストロンチウム90を含む微細な析出物は、各吸着塔を通過した後、出口フィルター(2μmメッシュ)で捕捉され、フィルターが詰まり傾向となったことに伴い、差圧が上昇したものと推定しています。
- ✓ 出口フィルターで捕捉されたストロンチウム90を含む微細な析出物は、pHが[7(中性)]の環境およびALPS系統水の流れの中に数時間程度留まっている間に溶解・微細化され、出口フィルターを通過した。これにより、出口フィルターの差圧が低下するとともに、出口フィルターを通過した水のストロンチウム90の濃度が上昇したものと推定しました。

- ✓ pH環境を含め、吸着塔の状態が変化したことに伴い、放射性物質浄化処理性能が低下する等の可能性を早期に検知してまいります。
  - ✓ 今後は、今回得られた経験を踏まえ、定期点検後、出口フィルター差圧の監視を強化するとともに、放射性核種が適切に浄化処理出来ていることを確認するため、起動後、出口水のサンプリングを実施することといたします。
- なお、増設ALPS(A)と同様に、一括で吸着塔の水抜き・水張りを行った増設ALPS(B)については、9月9日に浄化処理運転を行っており、処理した水を貯留している一時貯留タンク水において、ストロンチウム90の濃度が告示濃度限度を下回る値(6.1ベクレル/ℓ)であることを確認しています。増設ALPS(B)については、最もストロンチウム90を吸着していた上流側のストロンチウム吸着塔の吸着材を交換していたことにより、補捉されていた析出物が少なかったと推定しています。今後も、今回検討した対策を適切に講じてまいります。
  - 引き続き、再発防止対策の有効性を確認しながら、適切に対策を講じることにより、ALPSによる浄化処理を実施して参ります。

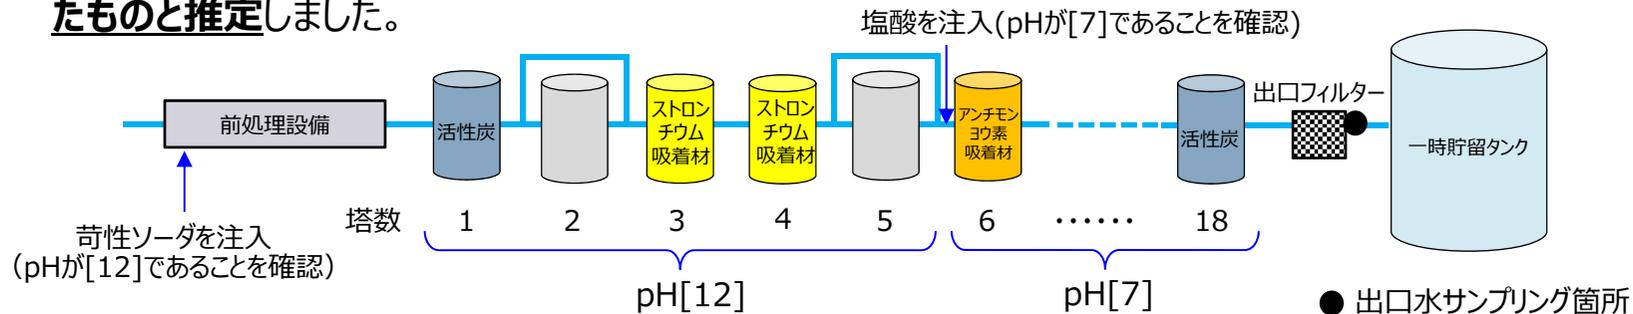
- 全ての吸着塔等において水抜き・水張りを行ったことによる影響
  - ✓ ALPSにおいては、各吸着塔の浄化処理が最適となるようpH(水素イオン濃度)を設定しており、前処理設備内および吸着塔5と6の間の2箇所において、pHの確認をする設計としている。これにより、各吸着塔が放射性物質を適切に吸着しています(ストロンチウム吸着材はpHを[12]に設定)。
  - ✓ 一方で、今回の定期点検において、水抜き・水張り(ろ過水の充填)を全ての吸着塔等で一括して行ったことから、運転開始直後(7月27日)のストロンチウム吸着材においては、pHが通常の[12(アルカリ性)]から、やや中性側に变化していたものと推定しました。
  - ✓ ストロンチウム吸着材のpHが中性側に变化した場合、ストロンチウム吸着材に補捉されていた析出物※が、pH[12]に比べ溶解し易い環境となり、ストロンチウム90を含む析出物が微細化・剥離し、後段の吸着塔に流れた可能性があります。

図. 増設ALPS(A)における吸着塔毎のpH
