福島第一原子力発電所 増設雑固体廃棄物焼却設備の運転再開について

< 参 考 資 料 >
2022年12月21日
東京電力ホールディングス株式会社
福島第一廃炉推進カンパニー

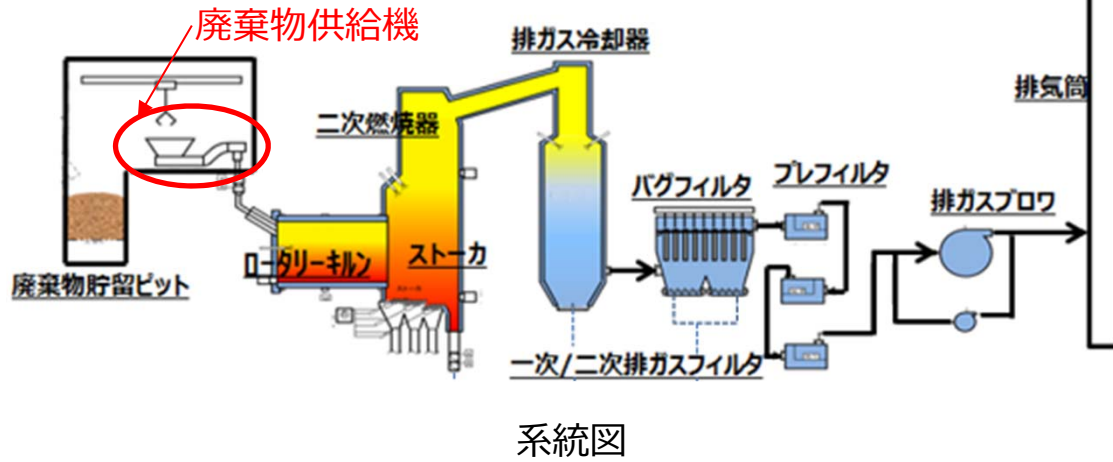
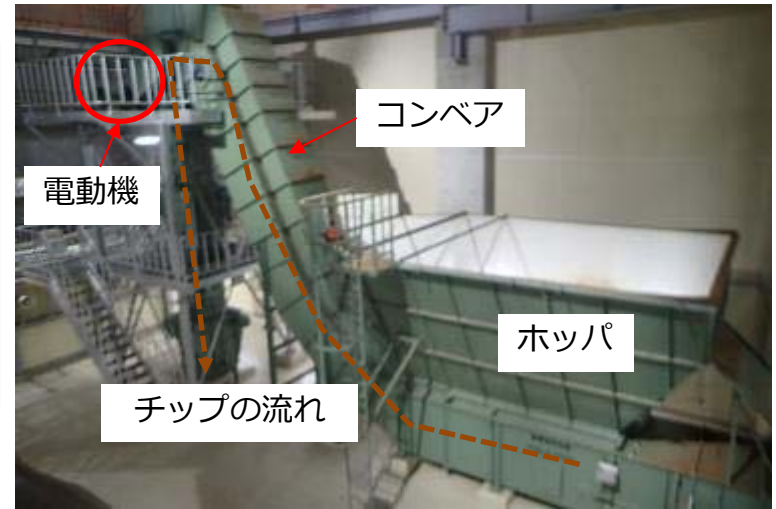
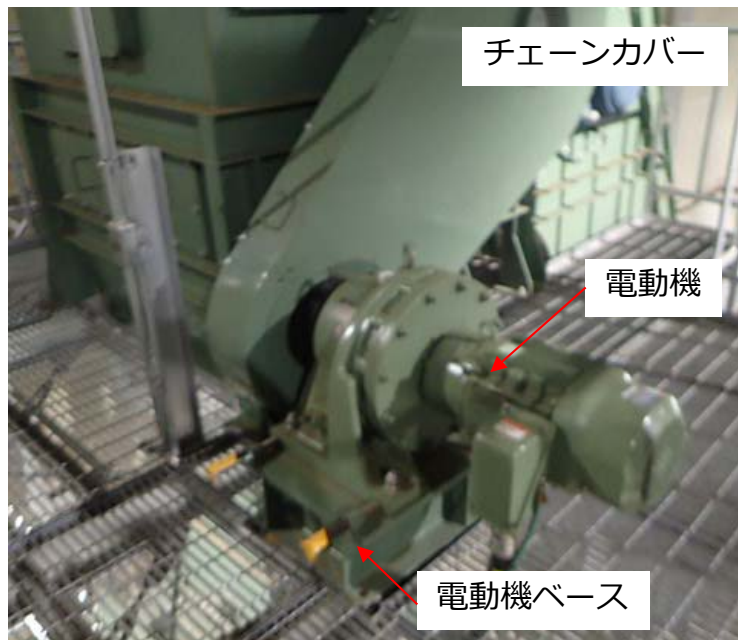
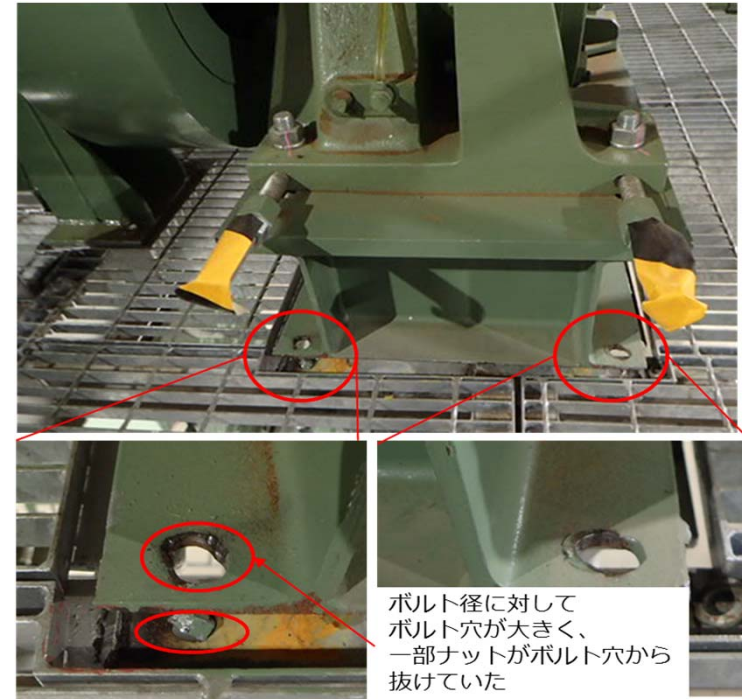
現場状況

- 12月7日、増設雑固体廃棄物焼却設備の廃棄物供給機（木材チップを燃焼装置側へ移送するためのベルトコンベアのようなもの）を稼働させていたところ、電動機部分の異常な振動、浮き上がりを制御室のモニタ画面にて確認したことから、当該機器を停止しました。
- 機器を停止し現場を確認した結果、電動機のベースを架台に接続している据付ボルトについて4箇所中2箇所が破断していること、また、電動機のベースと架台の溶接接続部において割れを確認しました。
- このことから、当該機器は調査・修理が必要と判断し、同日、増設雑固体廃棄物焼却設備の焼却運転を停止しました。
- なお、廃棄物供給機は木材チップを焼却炉に運搬・投入をするための機器であり、放射性物質の漏えい等の影響はないことを確認しています。

- その後、破断したボルト破面を調査した結果、金属疲労が原因によりボルトが破断していることが判明しました。
- 12月20日に廃棄物供給機の修理点検および、類似機器の点検が完了したことから、12月21日午後9時頃からバーナの着火・昇温を開始し、12月22日午前中に、伐採木の焼却を再開する予定です。
- 引き続き、周辺環境のダスト濃度を監視しながら安全最優先で作業を進めてまいります。

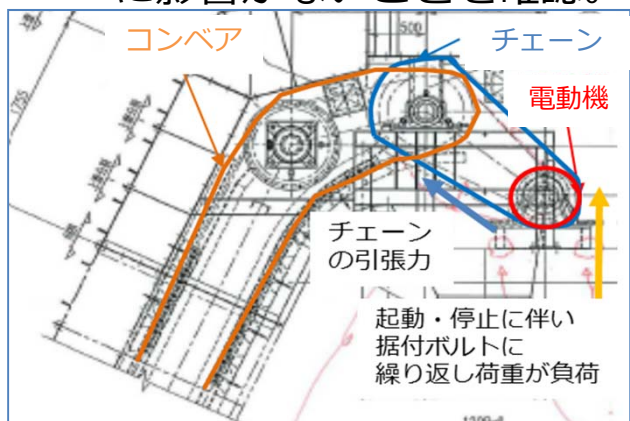
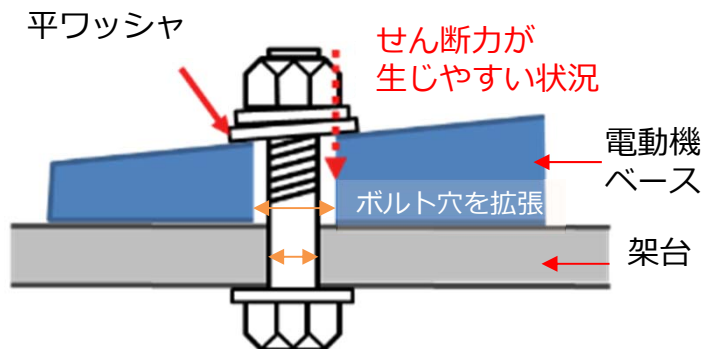
対策前(ボルト：径M12、材質：SS400、平ワッシャ使用)

- 廃棄物供給機は一定の周期で起動・停止を繰り返しており、ボルト締結部への繰り返し負荷により疲労破壊が進み、ボルトの強度が低下し、12月7日に延性破壊に至った。
- また、下記の施工状況により、ボルト締結部のガタツキを生じる要因となり、ボルトの疲労破壊が進展したと推定。
 - ボルト穴は位置調整のため拡張されており、せん断力によりワッシャが変形
 - 電動機ベースのボルト締結面はC型鋼であり傾斜があるが、平ワッシャを使用
- ボルトの疲労評価を踏まえ、ボルトの強度(径・材質)およびワッシャ形状を見直し。
- 廃棄物供給機の動作確認および、焼却運転に影響が出る類似機器の評価・点検を行い、運転に影響がないことを確認。
