1. トラブルの概要

2. 推定原因

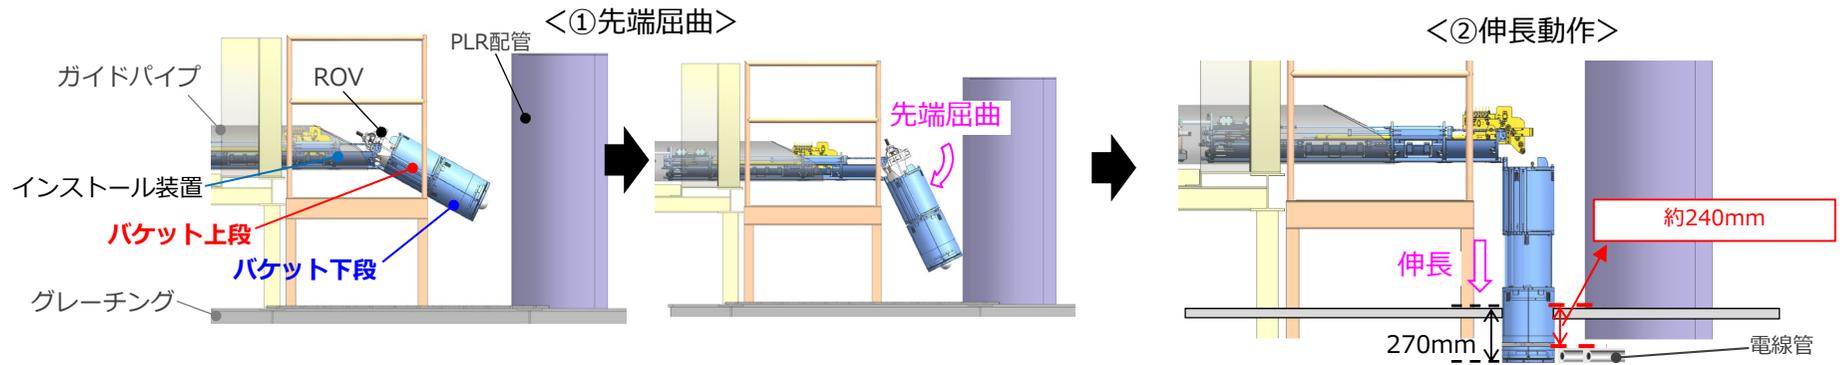
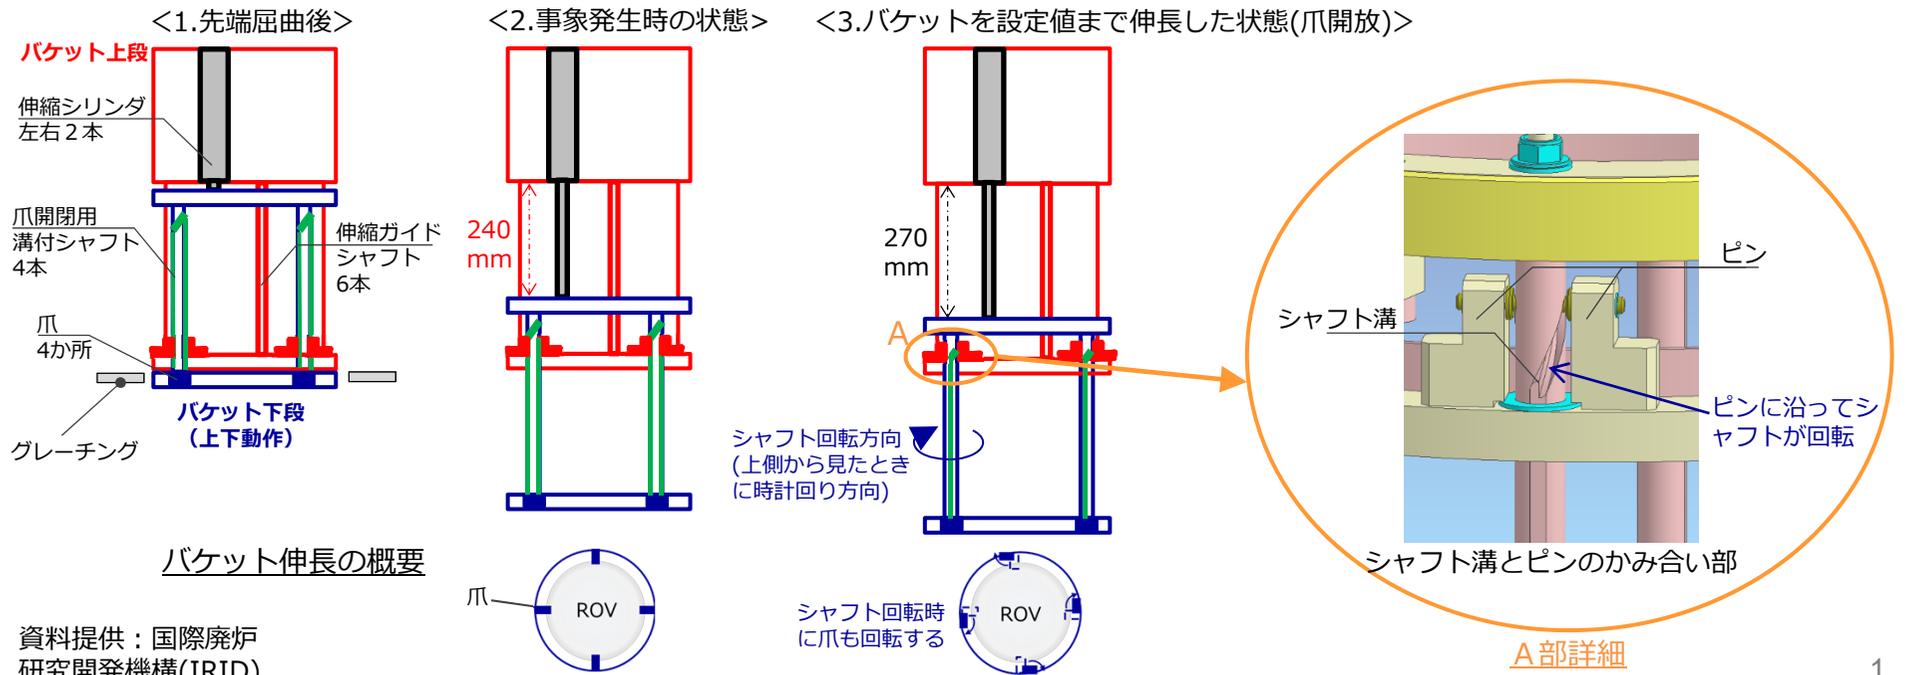
- ROVのインストールについては、インストール装置を用いて行い、ROVをガイドパイプを経由してPCV内部まで運んだ後、バケット部の先端屈曲および伸長動作を行う操作である
- 通常はバケット部の伸長動作時に設定値（270mm）まで伸ばすことで爪が開放され、ROVの吊り降ろしが可能となるが、240mmまでしか伸長動作しなかったもの ※先端屈曲と伸長動作は水圧駆動による

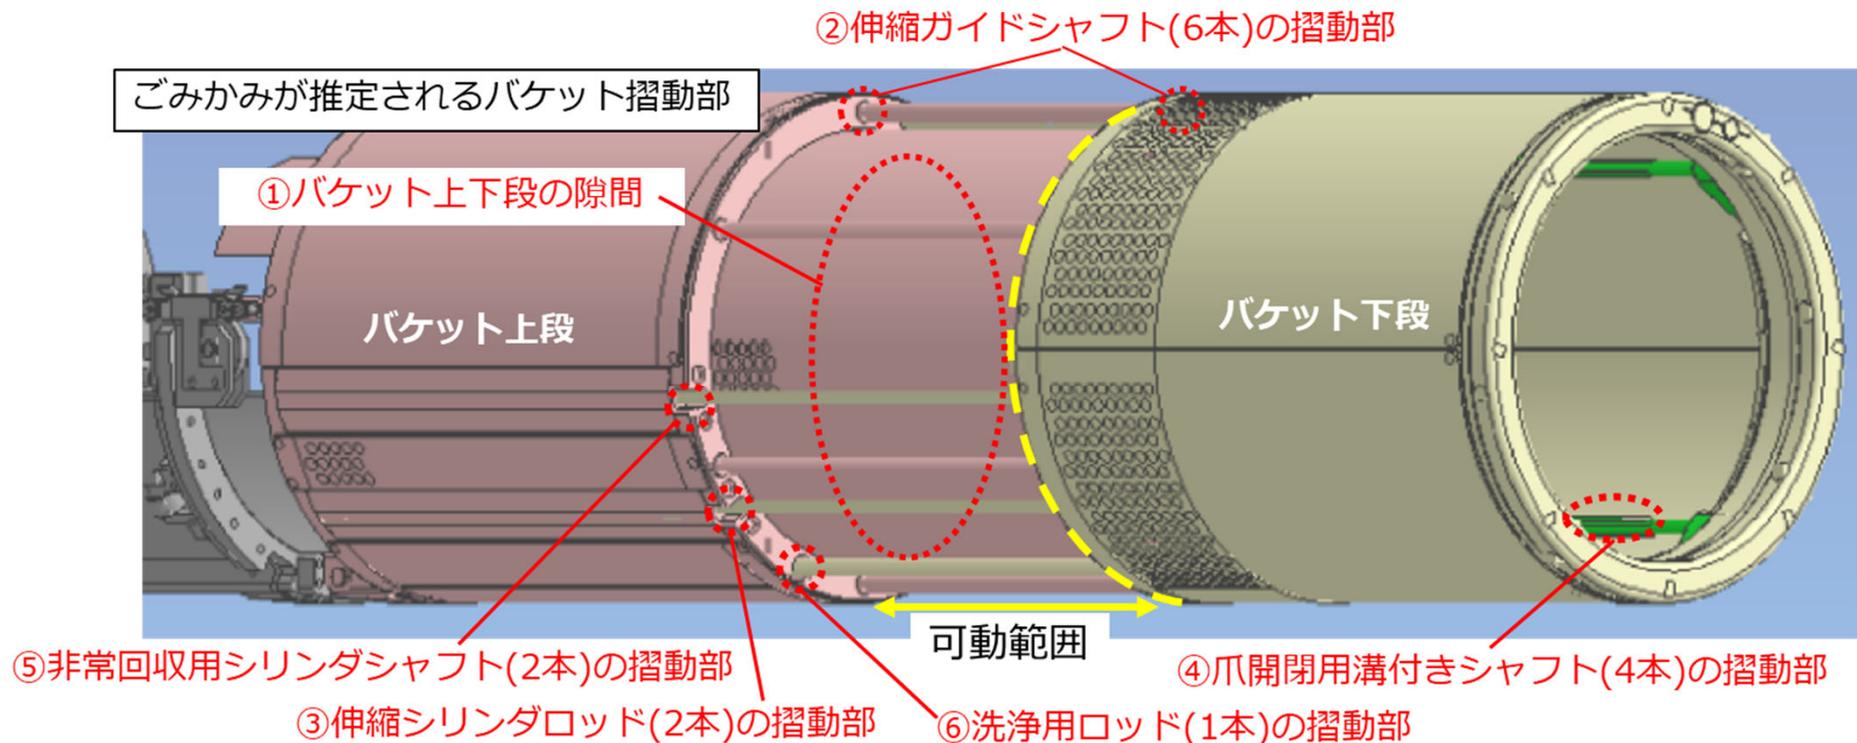
- 再現性確認においてトラブルの再現がなかったことから、インストール装置バケット摺動部への異物の噛み込みによる一過性の事象と推定
- 発生メカニズムとしては、バケット摺動部に一時的にごみかみが発生したことで、バケット下段の伸長動作が阻害され、その後ROVアンインストール作業中に異物の噛み込みが解消され、再現性確認においてトラブルが再現しなかったものとする

- トラブル発生時と同様の装置・環境での再現性確認を目的とし、現状のインストール装置を再使用する対応方針とする

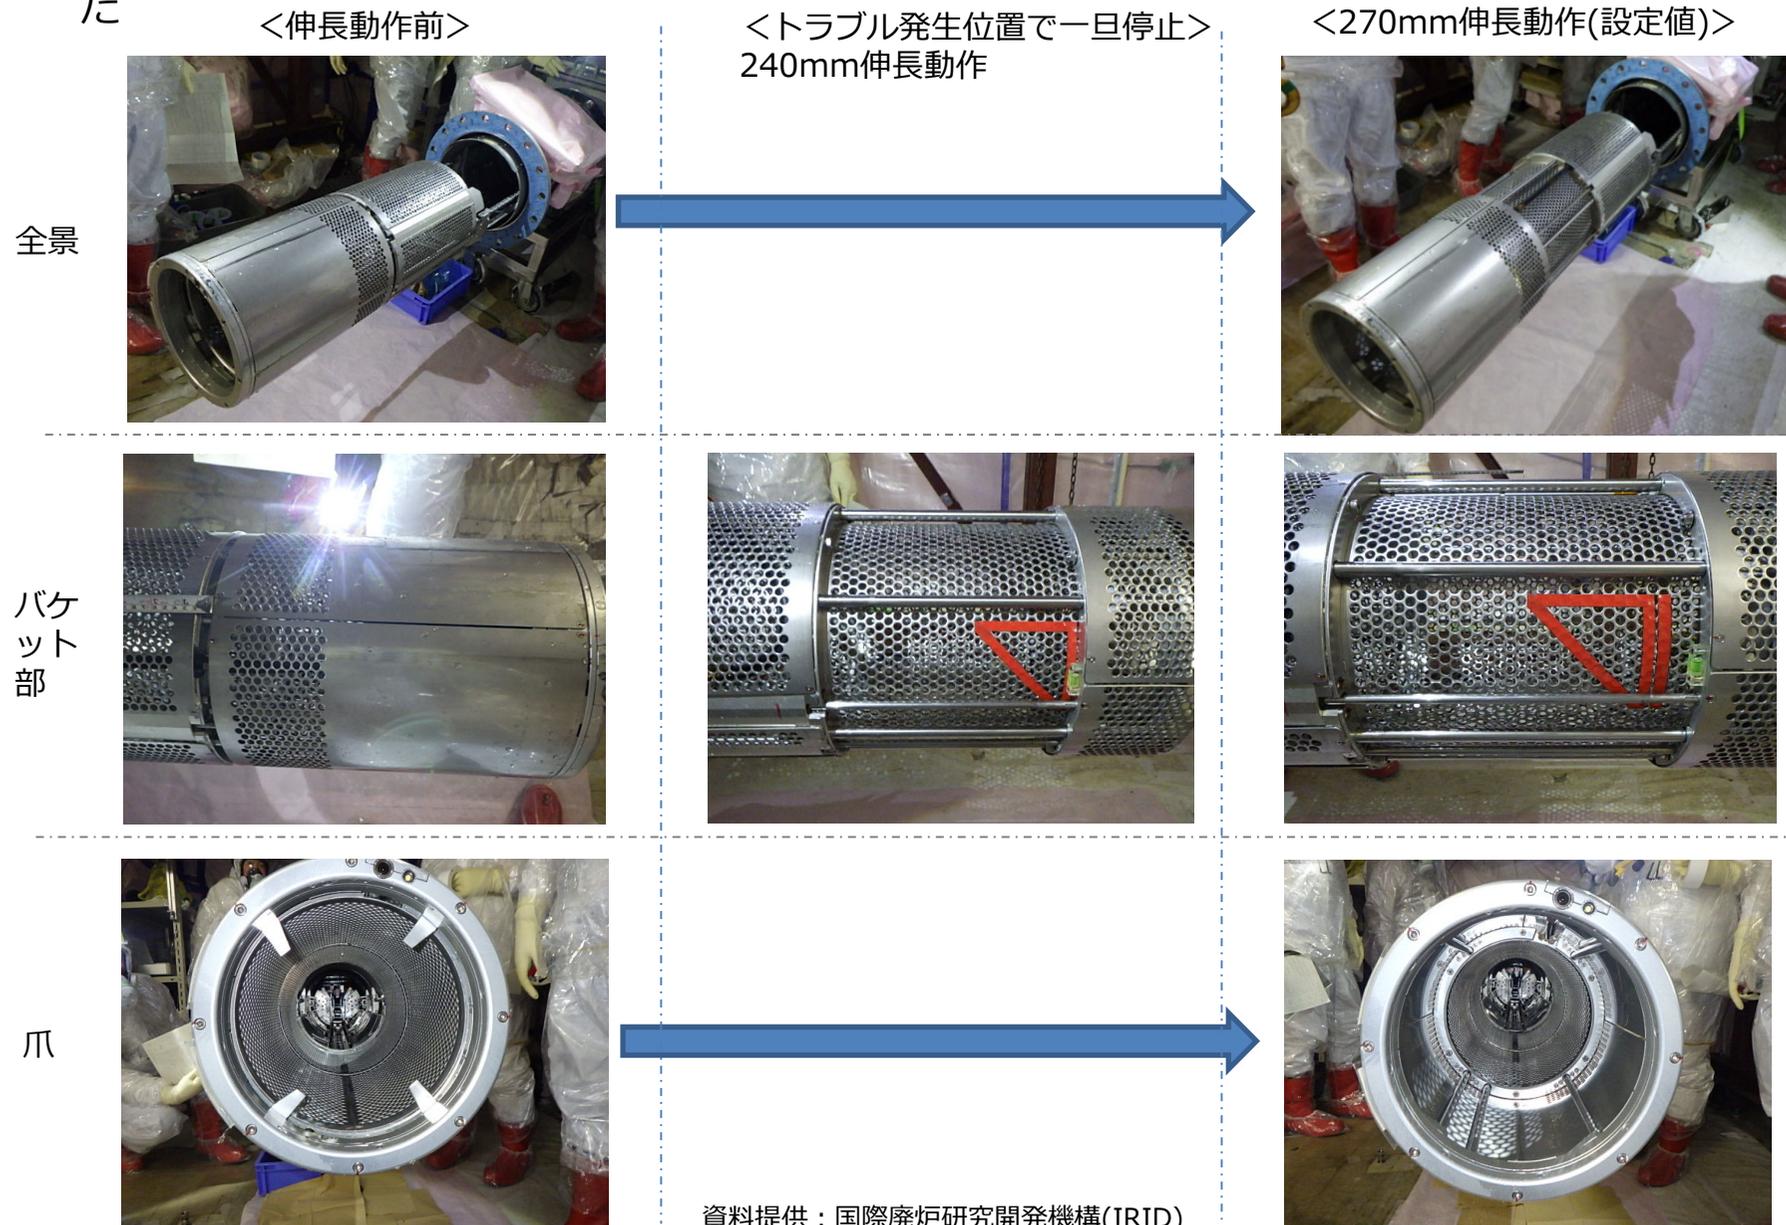
- バケットを水平にした状態で、伸縮動作確認を実施し、トラブルは再現せず正常動作であった
