# 増設ALPS配管洗浄作業における身体汚染発生 を踏まえた対応について

2023年11月16日

東京電力ホールディングス株式会社

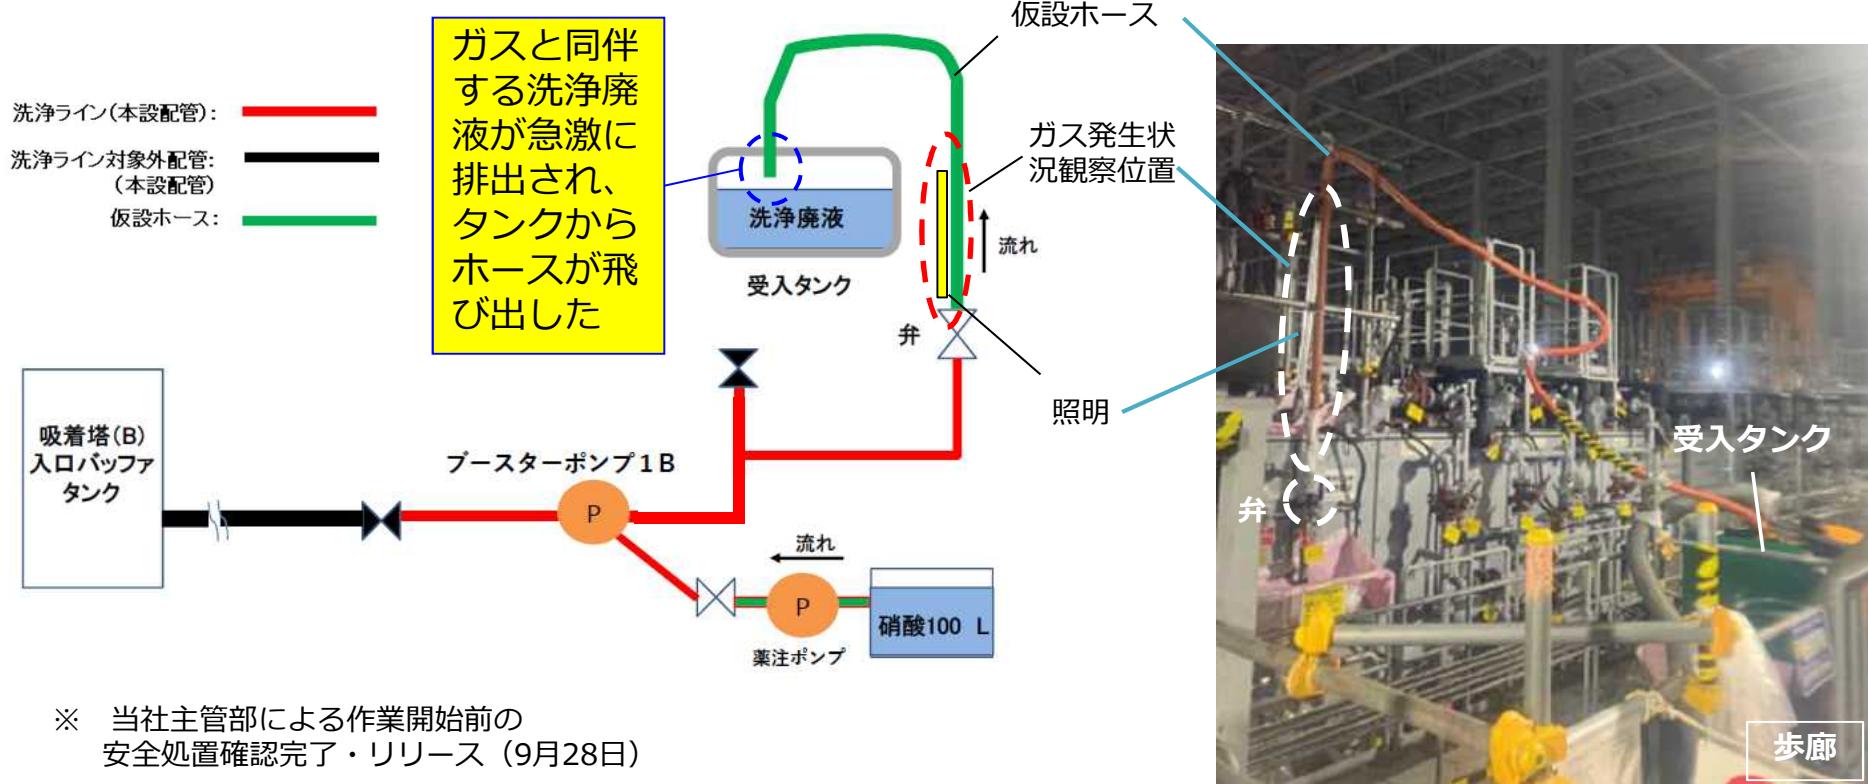
- 東芝エネルギー・システムズが増設ALPSの運転に伴いクロスフローフィルタ出口配管（B系）内に溜まった炭酸塩を硝酸で溶かして洗浄する作業を10月24日、25日に実施※

- 配管内部に溜まった炭酸塩と洗浄薬液（硝酸）の反応によって発生したガスと同伴する洗浄廃液が、受入タンク内のホース先端部から勢いよく排出されたことによりタンクからホースが飛び出し、近傍で作業を実施していた作業員2名（A,B）に洗浄廃液が飛散し、汚染した。
- 飛散した洗浄廃液の清掃およびアノラック脱衣補助を行った作業員2名（D,E）は、清掃時または装備（アノラック）脱衣時に汚染したものと推定。

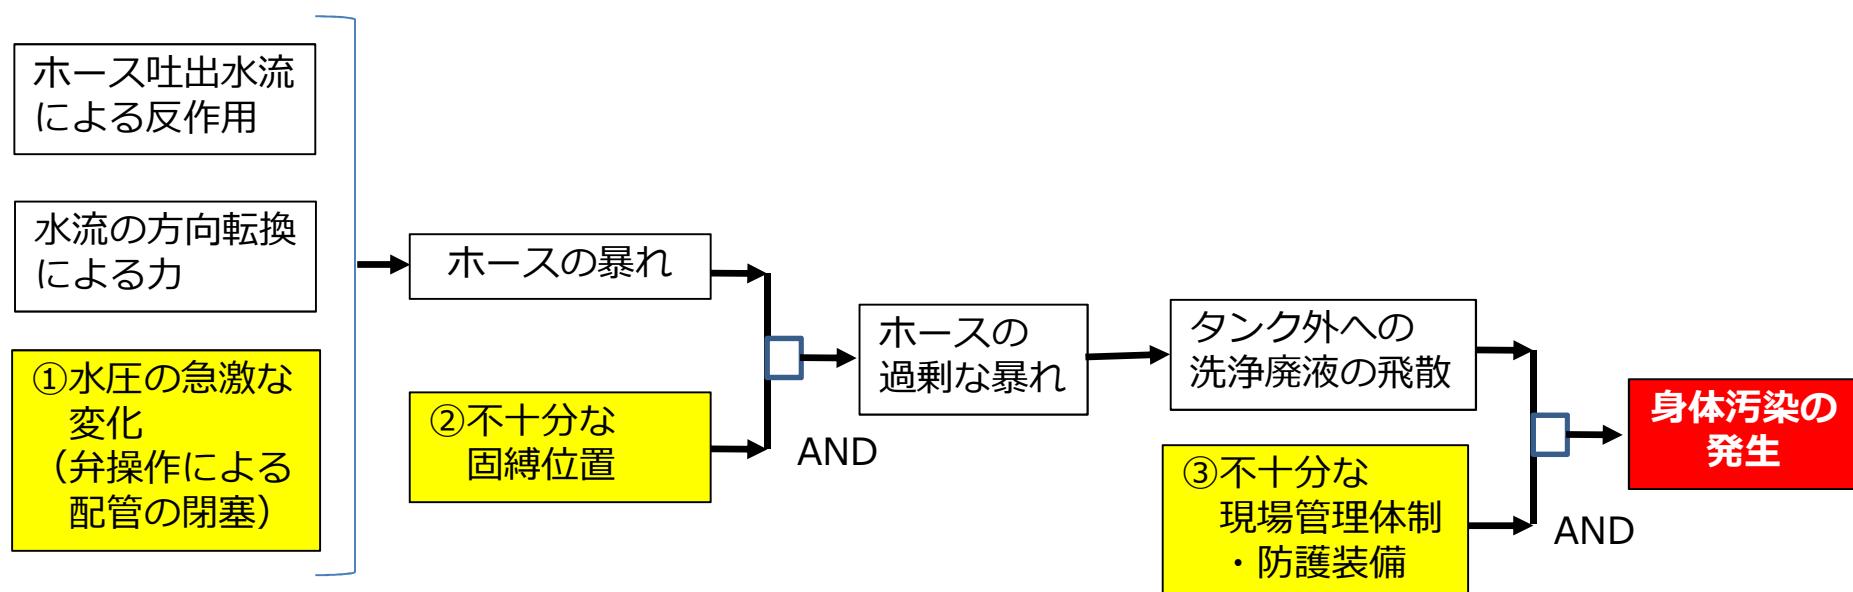
- 事案発生要因のブロック図を示す。3件の要因が重なって身体汚染が発生した。
- 具体的には、①水圧の急激な変化（弁操作による配管の閉塞）、②不十分な固縛位置、③不十分な現場管理体制・防護装備であり、これらが重畠し、身体汚染が発生した。

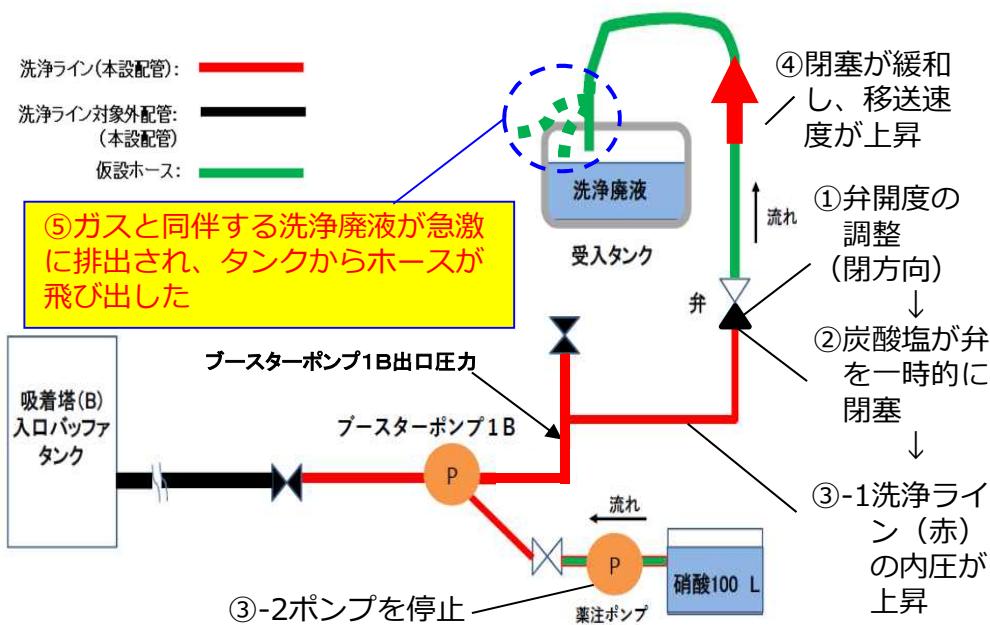
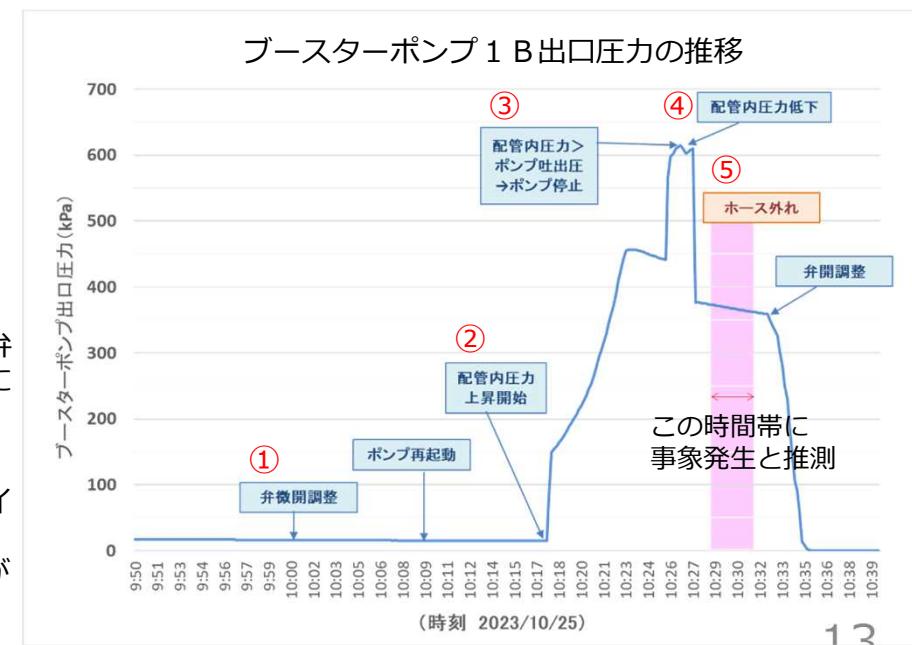
### ■ 弁調整に起因したホースの外れ

- ① 現場にいた東芝の設計担当は、受入タンクへ排出される洗浄廃液の発生量の増加を懸念したことから、炭酸ガスのみを受入タンクへ排出するため、当初予定になかった弁（本設配管と仮設ホースの接続部）開度の調整を実施（閉方向）。
- ② その後、硝酸による溶解によって配管壁面から剥れ落ちた炭酸塩が弁を一時的に閉塞。
- ③ ポンプから当該弁まで（洗浄ラインの本設配管）の内圧が上昇し、硝酸を注入することが出来なくなったことからポンプを停止。
- ④ 炭酸塩の溶解の進行によって閉塞が緩和し流路が形成され、配管内の内圧が低下するとともに、弁の下流側（仮設ホース）における洗浄廃液の移送速度が上昇
- ⑤ ガスと同伴する洗浄廃液が急激に排出され、ホース端部に大きな反力が働き、ホースが外れたものと推定

- 弁開度調整操作の禁止（当該弁に表示札等で表示）を徹底する。
- また、通常や想定と異なる事案が発生した場合には一旦作業を中断し、リスク評価を含む対応方針を協議する。

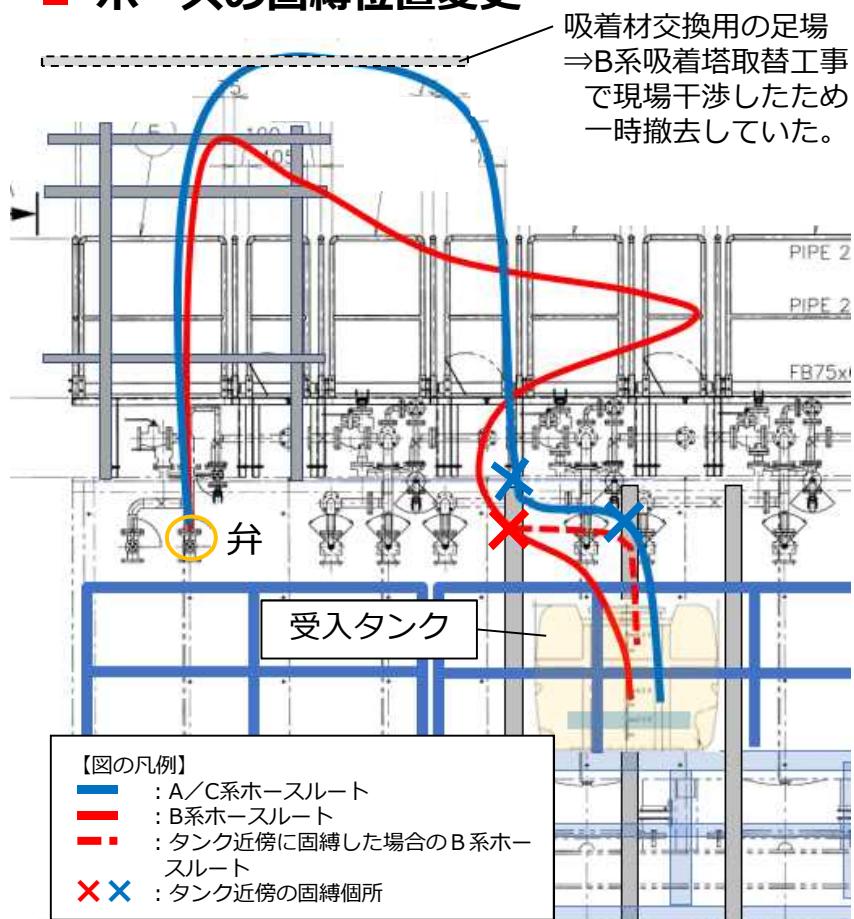
### ■ ホースの固縛位置変更

- 過去に実施したA/C系では、弁出口からホース取り回しの頂点を高くとることができたため、左図（青線）のようにシンプルなホースの敷設が可能だった。
- B系はA/C系のように高い位置に固縛できる構造物がなくホース余長が長くなつたことから、ホースが極力逆勾配にならないように敷設すると、左図（赤線）のようにホースの取り回しが複雑になった。
- この際、タンクの直上で固縛すると左図（赤点線）のようにタンクへの差し込み深さが浅くなり、ホース先端と液面との距離が離れることから、廃液排出時のダストの舞い上がりや液位に合わせたホース端部の高さ調整が出来なくなることを懸念した。
- 以上より、B系はA/C系の時と比較してホースを固縛する位置がタンクから離れた個所になり、ホースがタンクから飛び出しやすい状況になった。
- 東芝の工事担当者は、要領書で具体的な固縛個所が明記されていなかったことや、A/C系ではホースがタンクから外れるような兆候が見られなかつたことから、「×」の固縛で問題ないと判断した。

- 洗浄廃液が飛散しない構造となる、抜本的な設備改善を検討する。恒久対策が整うまでの間の対策としてはモックアップにより固縛位置を確定する。また、洗浄廃液飛散時の汚染拡大防止のため、対象エリアをハウスで区画する。

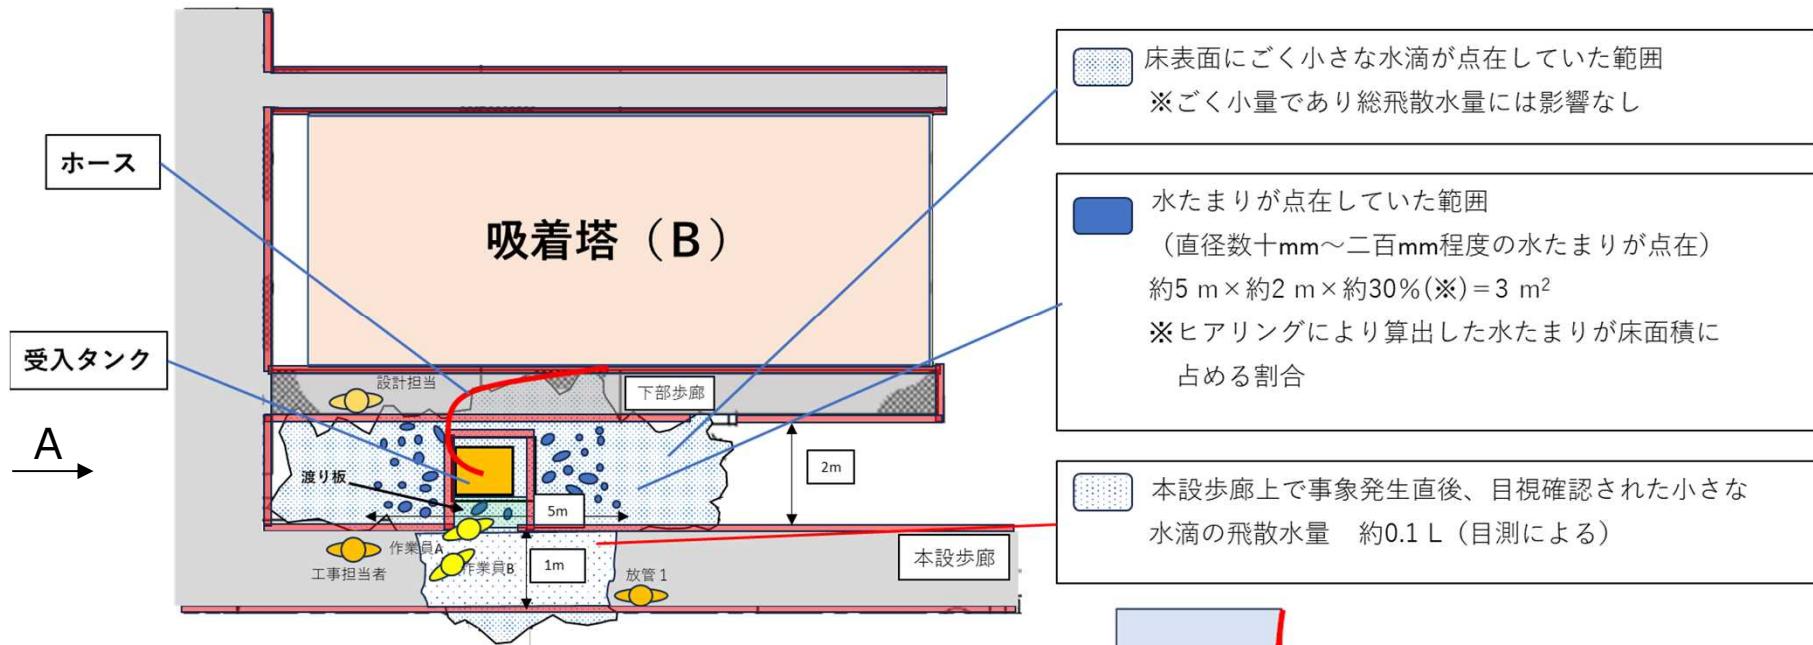
床面への飛散状況

- 当時現場にいた者およびエリアの除染作業に従事した者からヒアリングを実施した結果、作業員が被水した量を含め、飛散量は数リットルと推定
