福島第一原子力発電所 高温焼却炉建屋東側壁面からの水の漏えいについて

< 参 考 資 料 >
2 0 2 4 年 2 月 7 日
東京電力ホールディングス株式会社
福島第一廃炉推進カンパニー

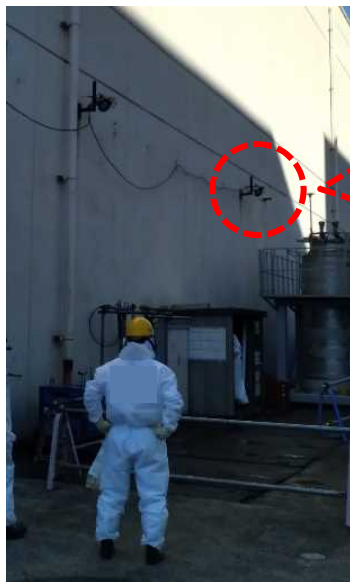
【現場状況（建屋外観）】

- 2月7日、午前8時53分頃、協力企業作業員が高温焼却炉建屋東側壁面の地上高さ約5mに設置している第二セシウム吸着装置（サリー）ベント口（吸着装置内で発生する水素の排出用）から水が漏えいしていることを確認しました。
- 同時間帯、停止中のサリーでは、弁点検のためろ過水によるフラッシング作業を実施中であり、午前9時10分頃、ろ過水の元弁を閉めたことにより、午前9時16分頃、水の漏えい停止を確認しました。漏えいした水は系統水およびろ過水であり、漏えい箇所の敷き鉄板上には約4m×4m×深さ1mmの範囲で水溜まりが確認されており、鉄板の隙間から土壌へ漏えい水が染み込んだ可能性があるため、応急処置として当該エリアを区画することで立ち入り制限を行うとともに、今後、土壌の回収を行う予定です。
- なお、この漏えいに伴う、敷地境界モニタリングポストや連続ダストモニタ、排水路モニタに有意な変動がないことを確認しており、現時点で外部への影響は確認されておりませんが、継続して各種モニタを注視してまいります。
- 漏えい量の概略評価をしたところ（保守的に系統からの漏えい量を約5.5m³として算出した結果、全γで2.2E+10Bqと評価）、東京電力株式会社福島第一原子力発電所原子炉施設の保安及び特定核燃料物質の防護に関する規則第18条第11号「発電用原子炉施設の故障その他の不測の事態が生じたことにより、核燃料物質等（気体状のものを除く）が管理区域内で漏えいしたとき」に該当すると判断しました。
- 本件の原因は、現在調査中ですが、今後適切に原因の追及と再発防止対策を講じてまいります。
