テレスコ式装置のカメラ設置状況

これまでの調査状況

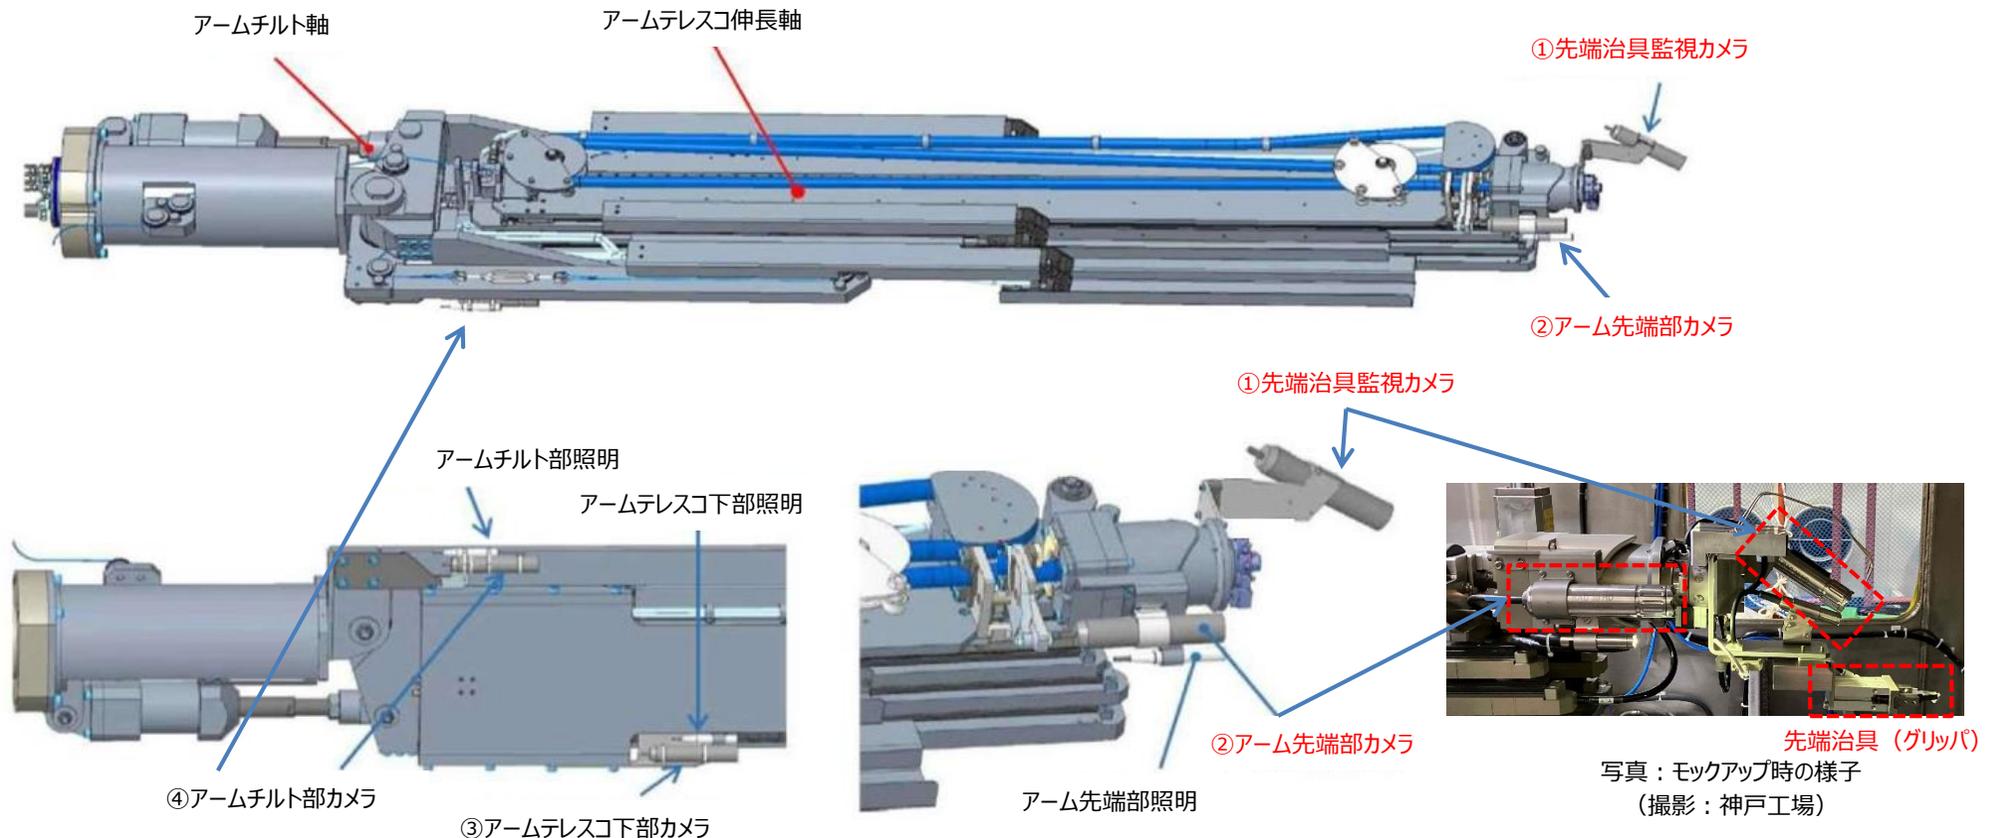
写真：モックアップ時の様子
(撮影：神戸工場)

- 2号機燃料デブリの試験的取り出し作業について、把持作業の準備として、9月17日に原子炉格納容器内の状況確認やテレスコ式装置の動作確認等を行ったところ、何らかの原因により、装置先端のカメラ映像（①先端治具監視カメラ、②アーム先端部カメラ）が遠隔操作室内のモニターに適切に送られてこないことが確認されました。
- 現在、原因調査を実施しています。現時点における調査状況をお知らせします。

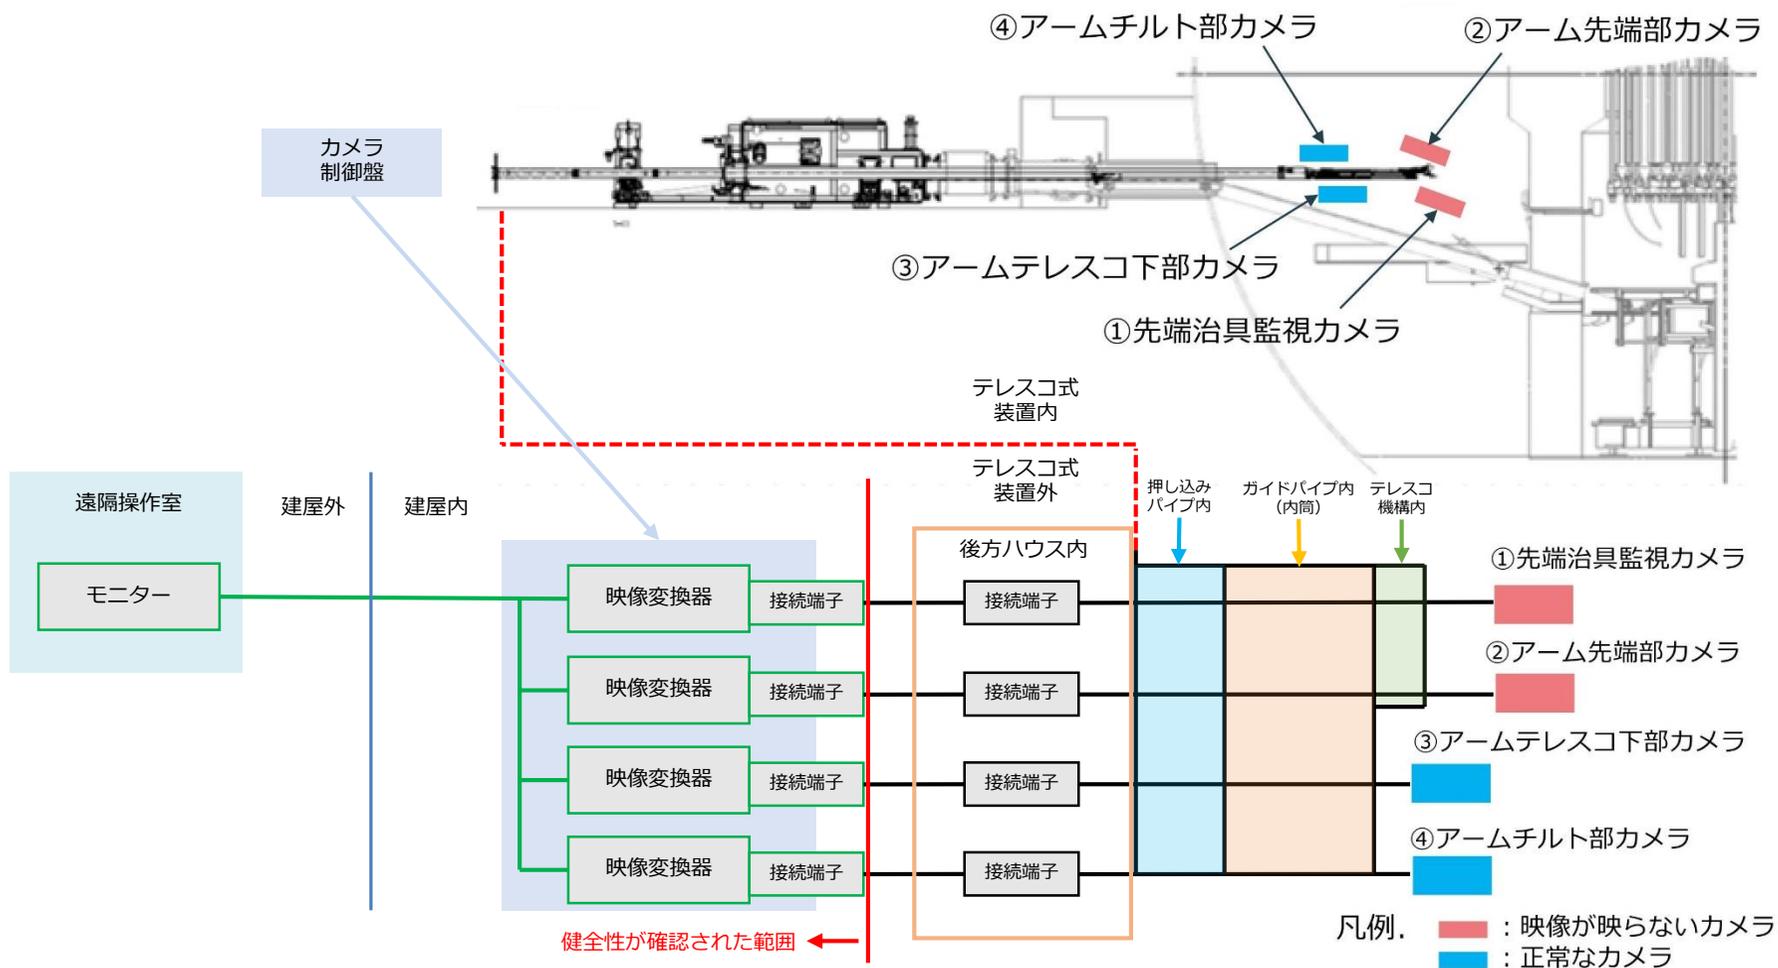
映像変換器および光ファイバーケーブルの健全性確認

- 本事案の確認後、原因特定に向け、これまでに遠隔操作室ならびに原子炉建屋内のテレスコ式装置において、カメラケーブル、各接続端子、映像変換器の外観および信号確認、絶縁抵抗の測定等を実施しています。
- 今後、さらに、①先端治具監視カメラおよび②アーム先端部カメラの映像信号の状態について、計器による調査を実施する予定です。

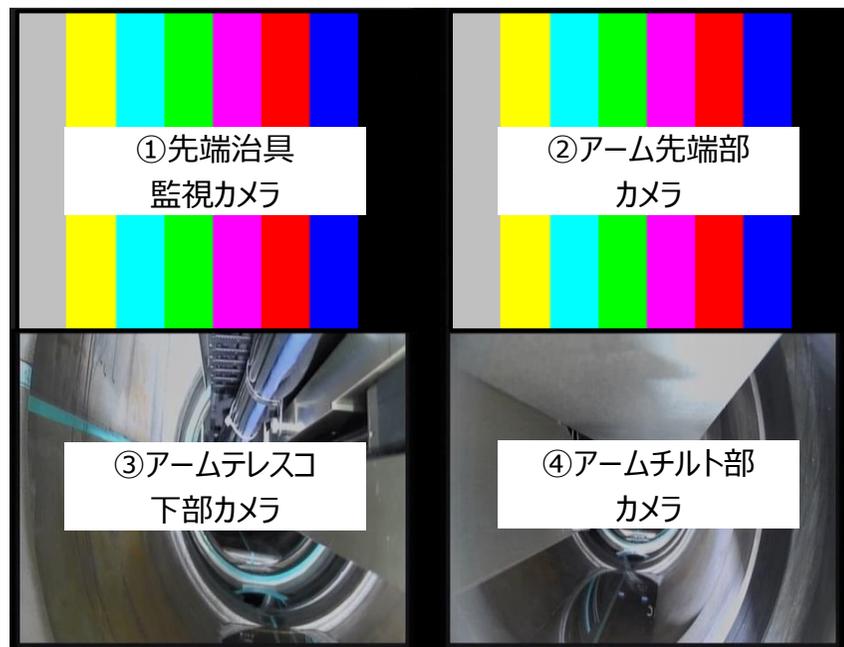
映像変換器の接続の組み換え前（イメージ画像）

- 9月17日、テレスコ部に4つあるカメラのうち、①②カメラについては、遠隔操作室内のモニターにカラーバーが表示されている状態でした。
- カメラ映像は、原子炉建屋内に設置している映像変換器から、遠隔操作室までは光ファイバーケーブル（有線）で伝送しています。調査の一環として、原子炉建屋内の制御盤内で、4組のカメラケーブルと映像変換器の接続の組み合わせ変更を実施しました。
- 4つあるカメラとそれぞれに接続されている映像変換器の接続の組み合わせ変更の結果、入れ替えたモニターにカラーバー表示が移行することを確認（以下、①⇔③を入れ替えたイメージ画像）しており、原子炉建屋内の制御盤より遠隔操作室側の状態に問題はないと考えています。
