# 福島第一原子力発電所

## 横置きタンク解体作業の再開について

＜ 参 考 資 料 ＞  
2 0 2 6 年 1 月 2 0 日  
東 京 電 力ホールディングス株 式 会 社  
福 島 第 一 廃 炉 推 進 カ ン パ ニ ー

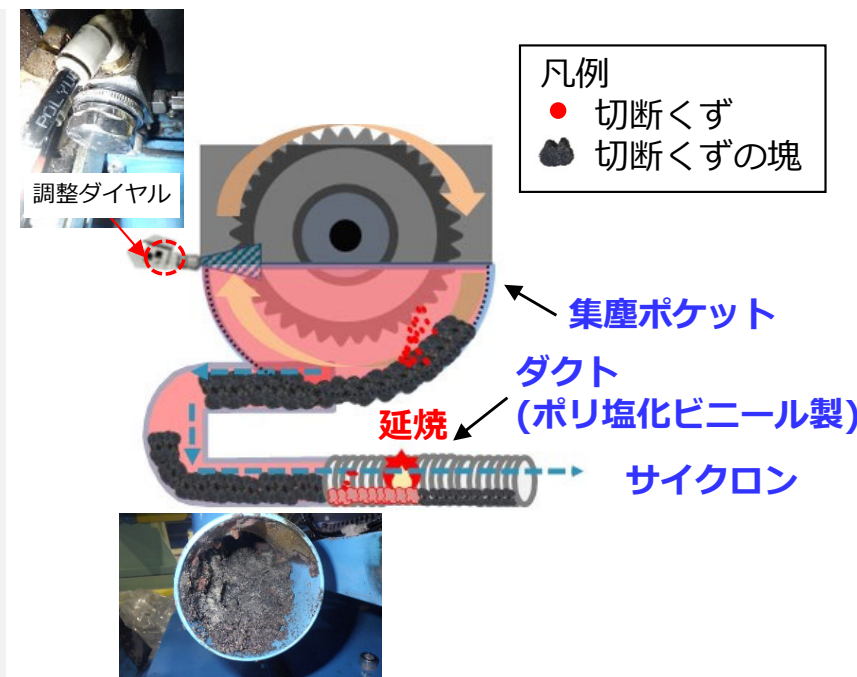
## 【ダクト焼損（主たる事案）】

- 当日の切断作業の際、切削油の噴霧量が意図せず変更され、噴霧量が増加した結果、切断くずが多く生成されて集塵ポケット・ダクト内に堆積。
- 集塵ポケット・ダクト内の風量が減少し、切断くずが十分に冷却されずに火種となり、ダクトが焼損した。また、それらの予兆を監視できていなかった。

## 【集塵機カバーの変形等（付帯事案）】

- ダクト焼損によって可燃性ガスや粉塵が発生し、ダクト内の風量の減少でサイクロンの粉塵除去機能が低下していたため、集塵機内部に可燃性ガスもしくは粉塵が滞留して引火。
- その際に発生した衝撃により、集塵機カバーの変形等が起きた。

※集塵機カバーの変形等は、主たる事案によって発生した付帯事案であることから、主たる事案に対する再発防止対策によって防ぐことができる。

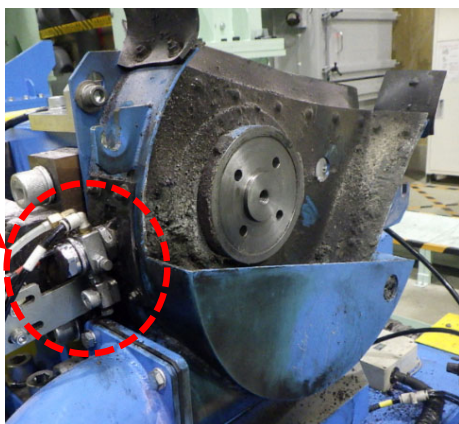
【見直し前】

露出していた  
噴霧量調整ダイヤル

## ■ 噴霧量調整ダイヤルを収納ボックスの中に格納し、誤操作を防止

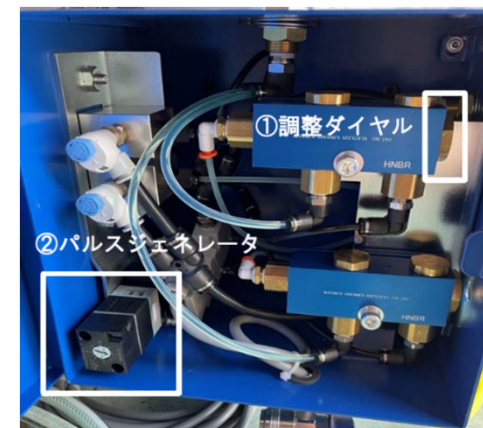
ボックス内部

調整ダイヤルが格納された  
収納ボックス外観

※切削油も水溶性のもの  
に変え、水と混ぜて噴  
霧することで、切断く  
ずを冷却する

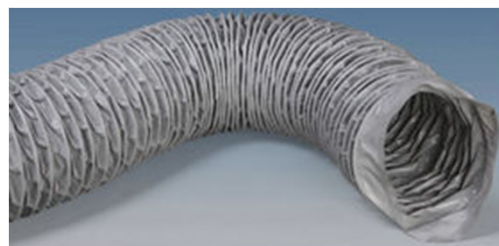
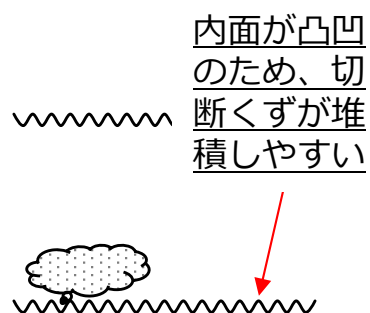
【見直し前】

内側が見えないダクト

### ■ダクトの素材や内面の形状を見直し、切断くずの堆積を防止するとともに堆積状況を早期に検知

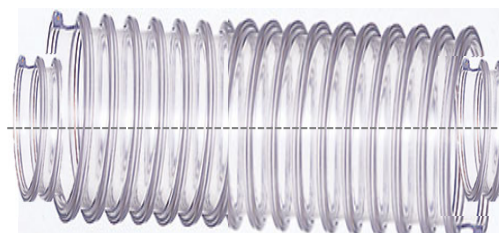
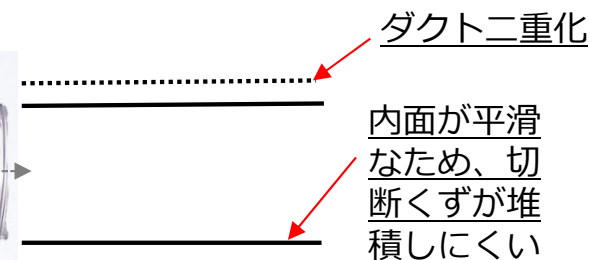
【見直し後】

透明で内側が見えるダクト

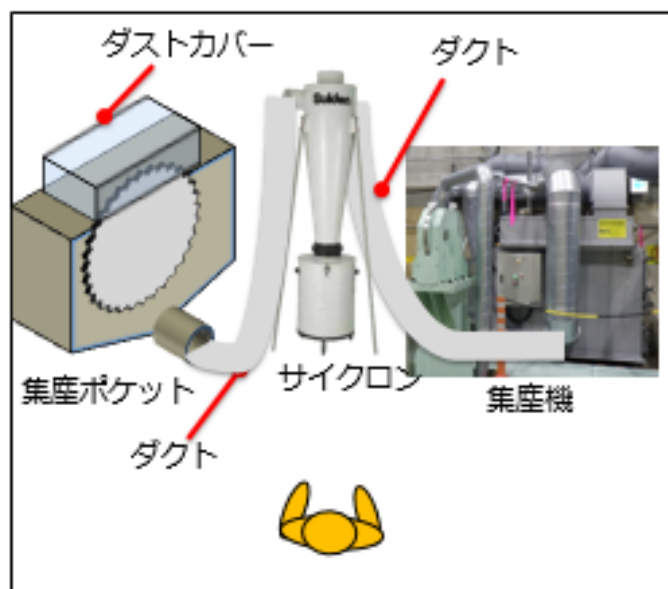
【見直し前】

目視による監視

### ■ダクト内の温度と圧力を監視することで火災の予兆を把握

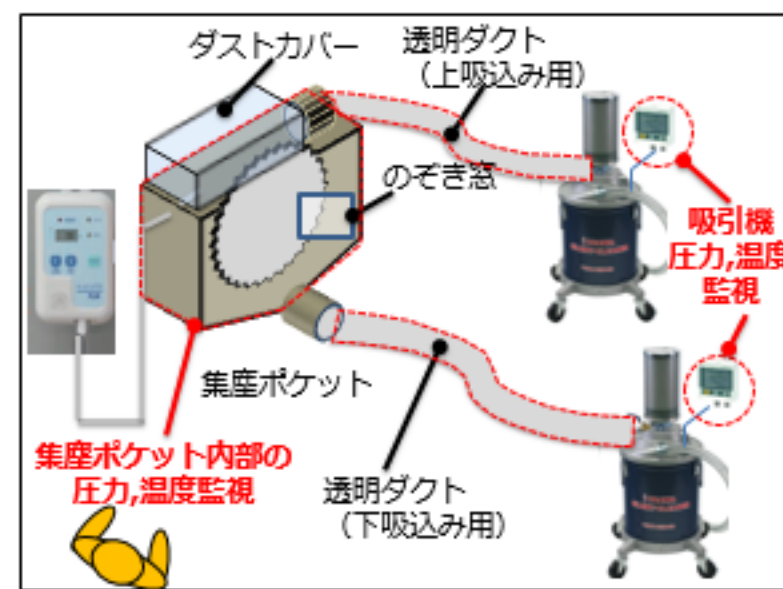
【見直し後】

目視と計器による常時監視

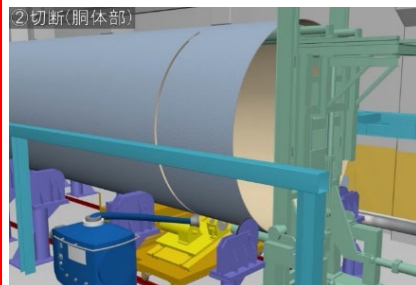
切 断 火災が発生した  
ステップ

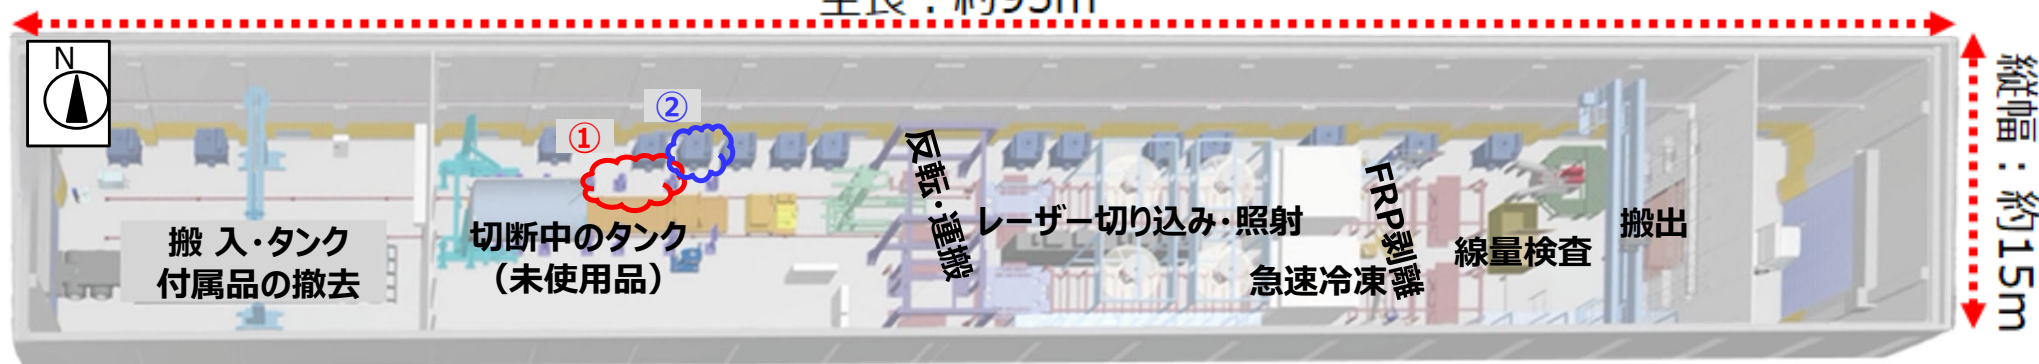
●各ステップの平面配置と事案の発生場所

① : ダクト焼損

② : 集塵機の変形等
