福島第一原子力発電所 1号機 4階で発生した 漏水の原因について

平成25年2月19日

1 F 1 原子炉建屋4階 調査結果概要

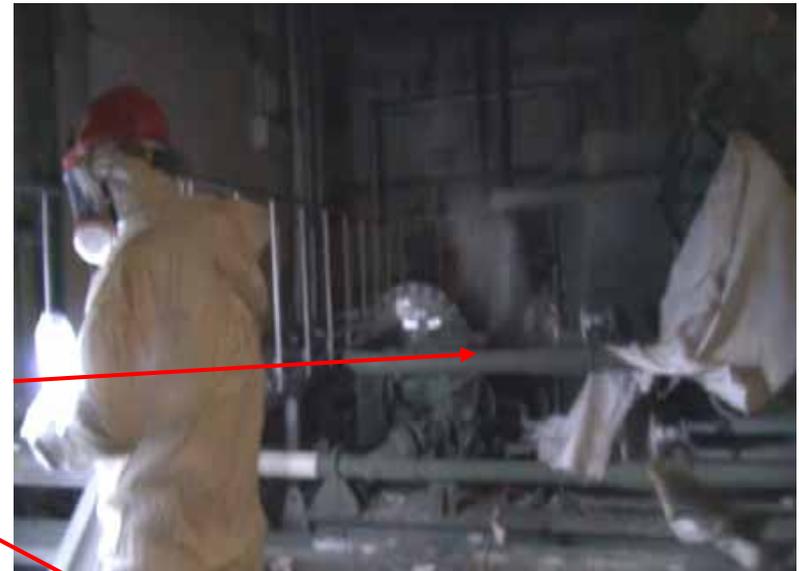
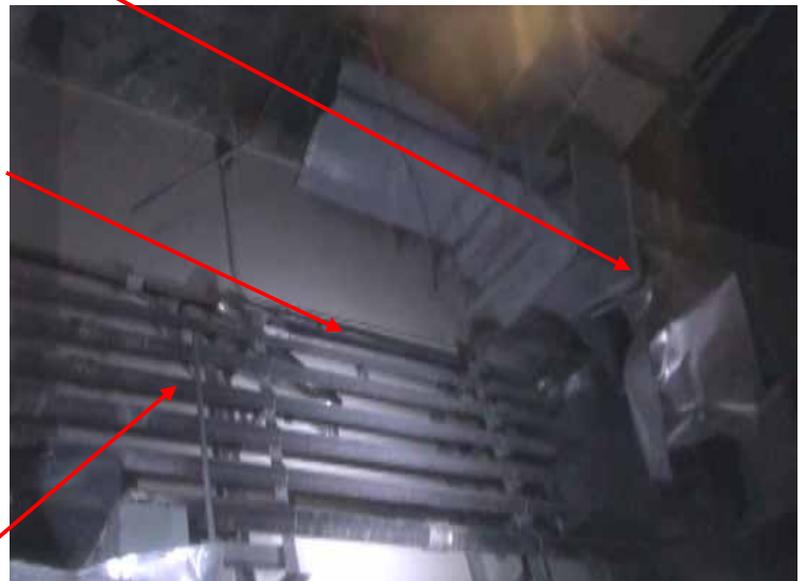
図面調査及び平成24年11月30日に実施した現場調査により、出水現場近傍には以下の機器が設置されていることを確認

- ① 可燃性ガス濃度制御系水素再結合装置及び配管：床面近傍に配置
- ② 空調ダクト及び溢水防止チャンバ：使用済み燃料プール壁面と接続しており、地震時プール水の流入可能性あり
- ③ 非常用復水器ベントライン（非常用復水器一次系から主蒸気管に蒸気に戻すライン）：高温の蒸気を内包する小口径配管（3／4インチ）であり、万が一損傷しても畳状の出水の原因になる可能性は極めて小さい
- ④ 電線管

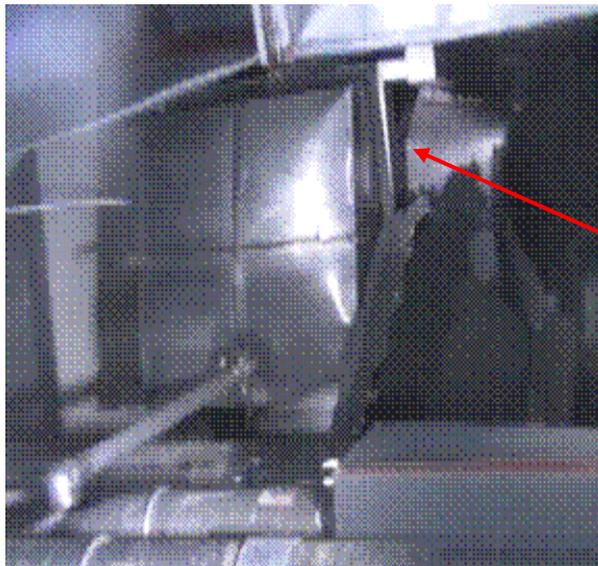
チャンバ南面
(閉止板)

- 溢水防止チャンバについては、以下の状況が確認された。
 - 南面にある閉止板については、大きく変形し、開口が生じていることを確認
 - 北面の板材は内側から膨れるように変形していることを確認
 - 西面にある点検口フランジは目視できず
- チャンバ周辺の使用済み燃料プール壁面上方に非常用復水器ベントライン配管があり大部分で保温材が外れていたが、配管本体に目視で確認できるような大きな損傷は確認されず。

- ダクト配管の設置箇所と目撃証言に基づく出水箇所はほぼ同じであった。
- 4階での出水はスロッシングにより生じたプール水が空調ダクトを通し溢水防止用チャンバから漏水した可能性が高いと考えられる。

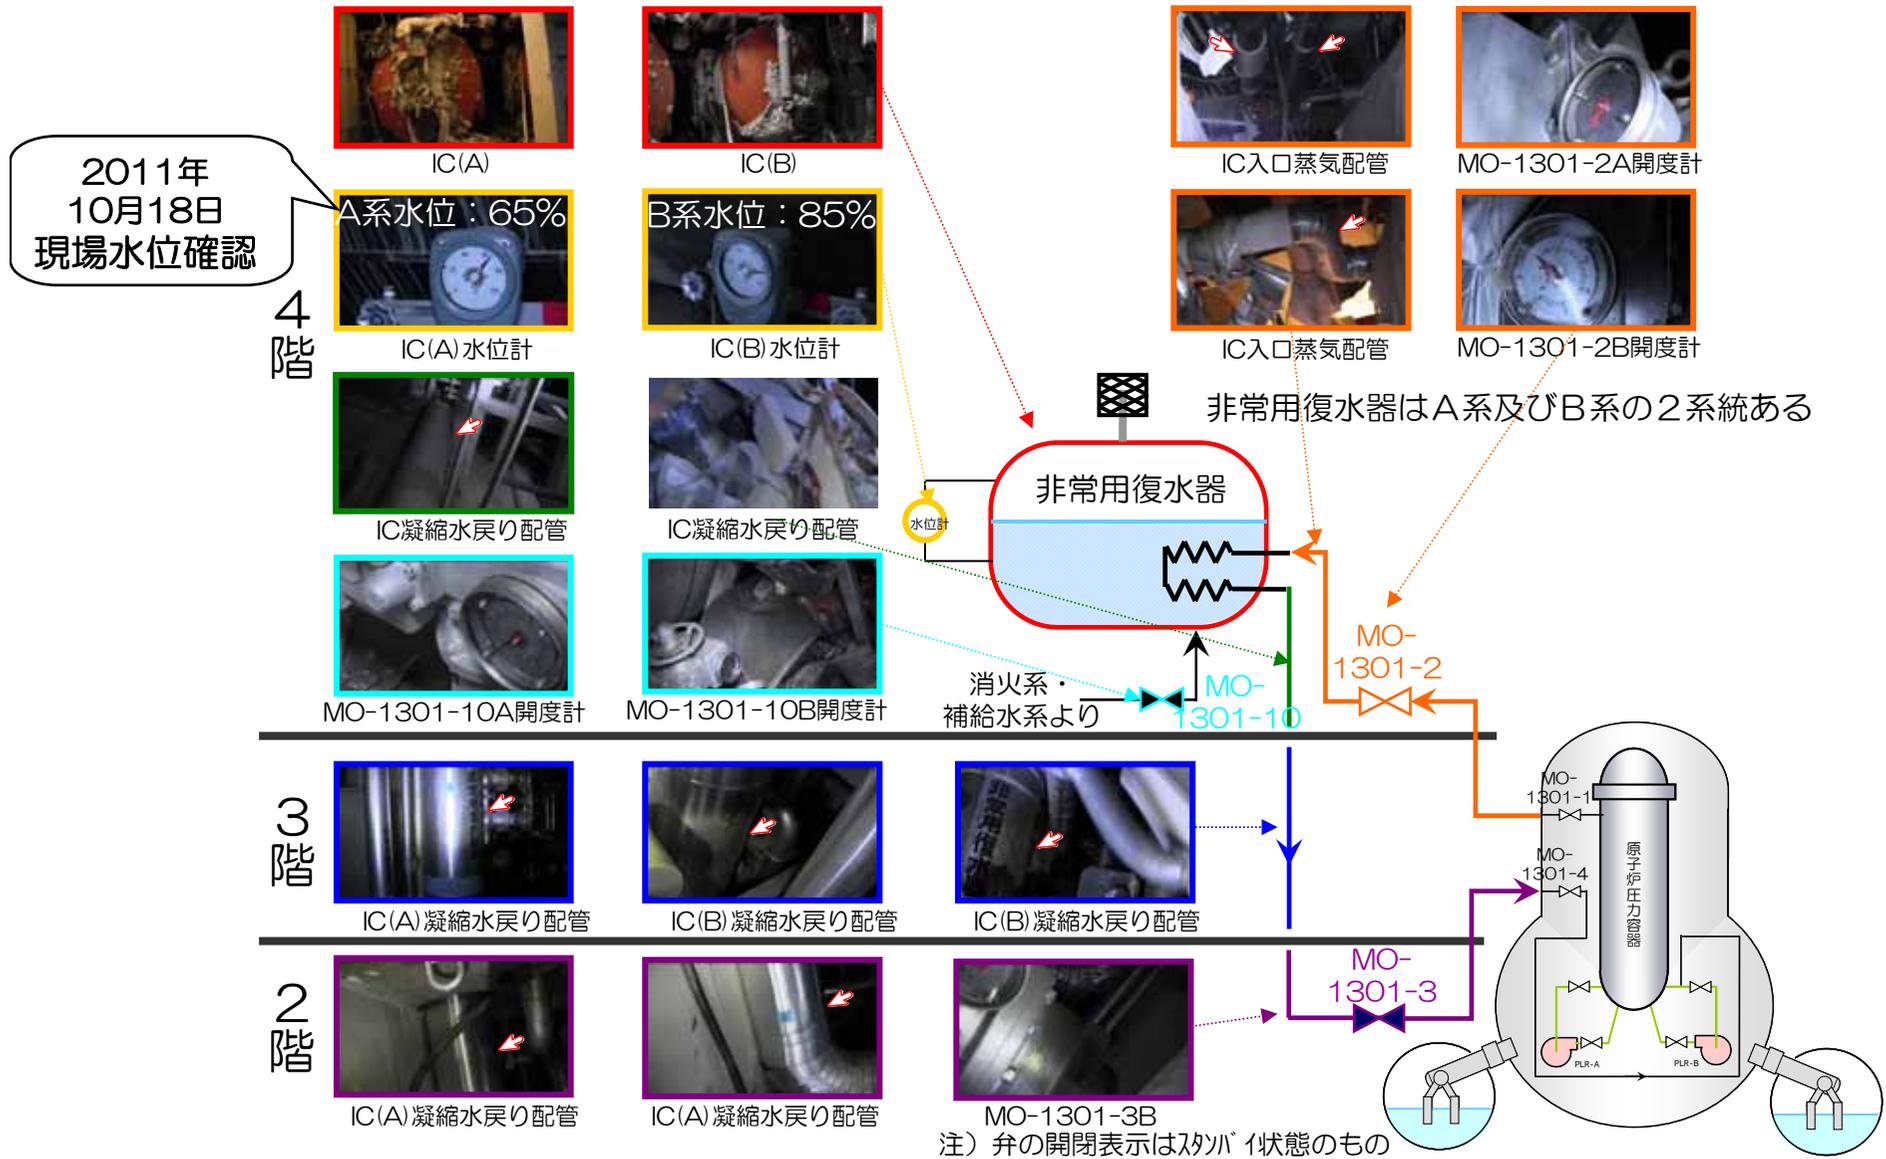
2. 目視点検結果

目視確認した範囲においてに冷却材喪失となるような損傷はないことを確認。

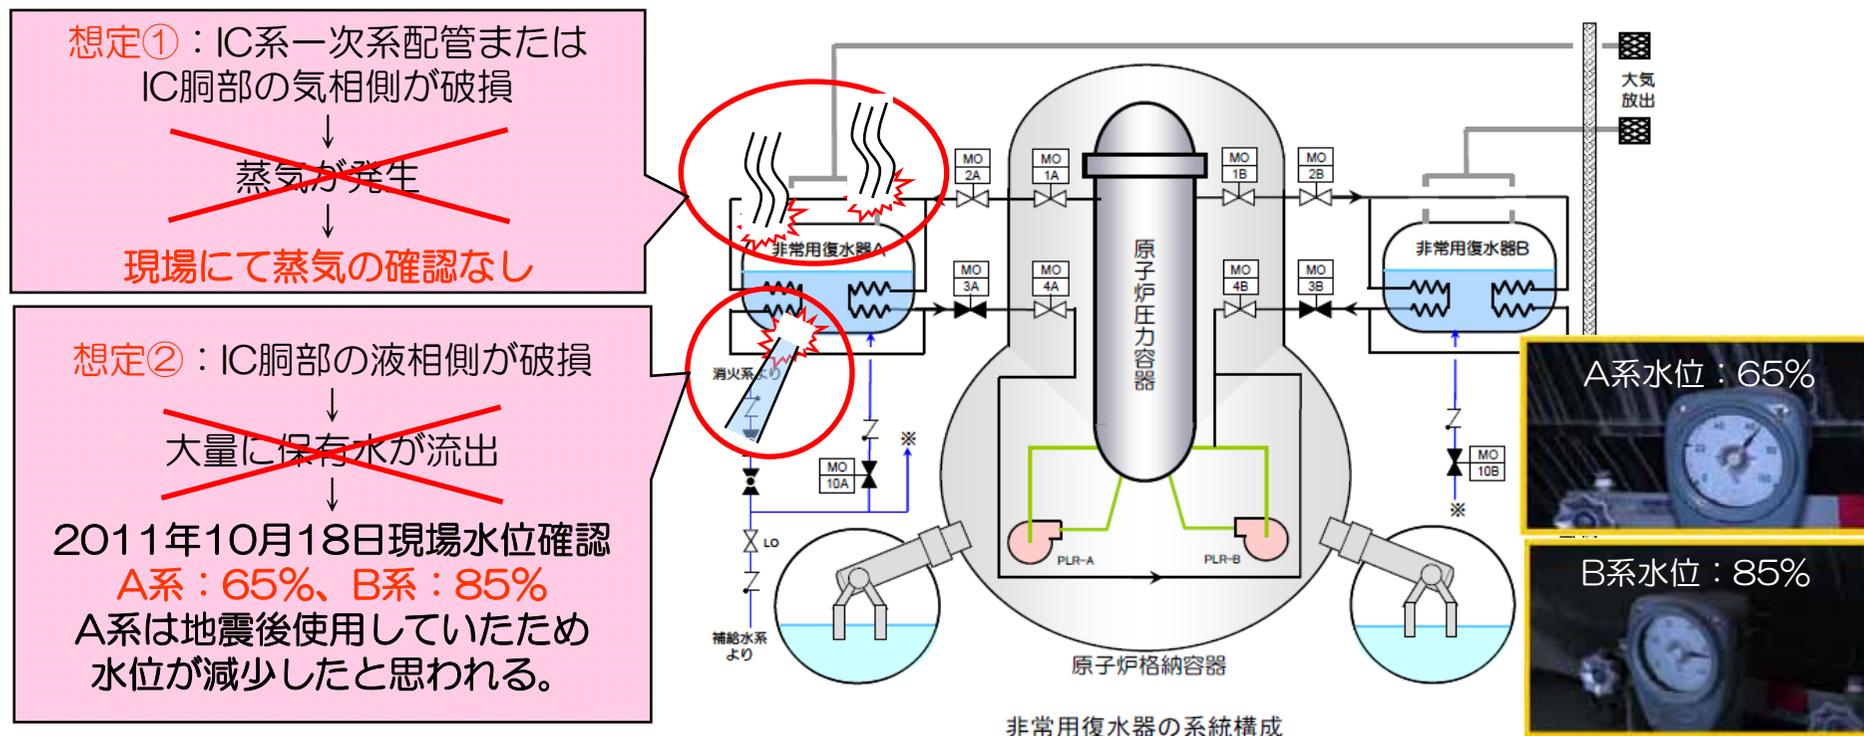
2. 目視点検結果（水位確認）

- 現場確認により、IC胴側の水はA系が65%、B系が85%残っていることが確認できている。（通常のIC胴体水位は約80%、A系は地震後使用していたため水位が減少）
- 仮にIC系配管が破損していれば、水ではなく蒸気が吹き出たと考えられ、IC胴部が破損した場合は、大量に保有水が流出するが、現場にて水位が確認できたことから、上記の可能性は低いものと思われる。

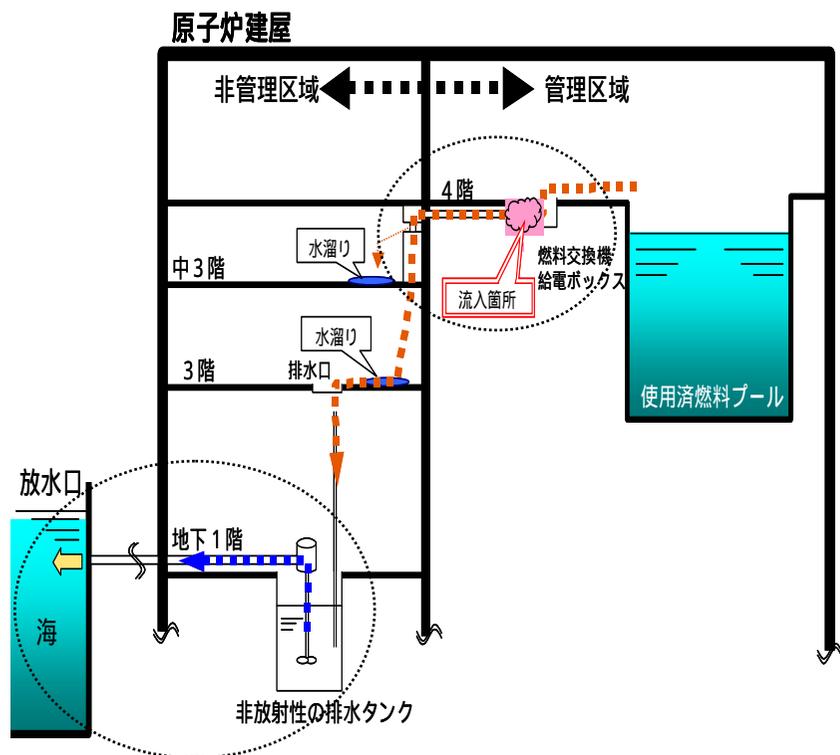
被災時

管理区域から非管理区域へ通じている電線管路のシール処理が不十分であったため、当該部を通じて、スロッシングによる溢水が管理区域から非管理区域へ漏えいした。

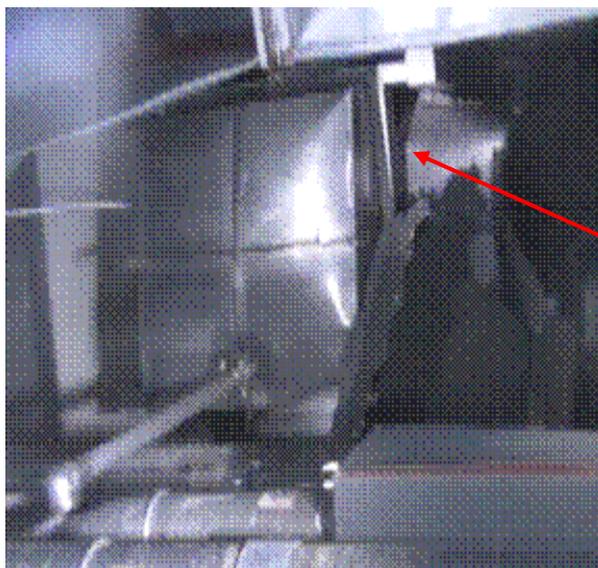
チャンバ南面
（閉止板）

- ダクト配管の設置箇所と目撃証言に基づく出水箇所はほぼ同じであった。
- 4階での出水はスロッシングにより生じたプール水が空調ダクトを通し溢水防止用チャンバから漏水した可能性が高いと考えられる。

- 溢水防止チャンバについては、以下の状況が確認された。
 - 南面にある閉止板については、大きく変形し、開口が生じていることを確認
 - 北面の板材は内側から膨れるように変形していることを確認
 - 西面にある点検口フランジは目視できず
- チャンバ周辺の使用済み燃料プール壁面上方に非常用復水器ベントライン配管があり大部分で保温材が外れていたが、配管本体に目視で確認できるような大きな損傷は確認されず。
