福島第一原子力発電所の廃止措置等の進捗状況

(2024年3月11日時点)

1号機 原子炉格納容器 内部調査について

気中部調査の実施状況について（速報）

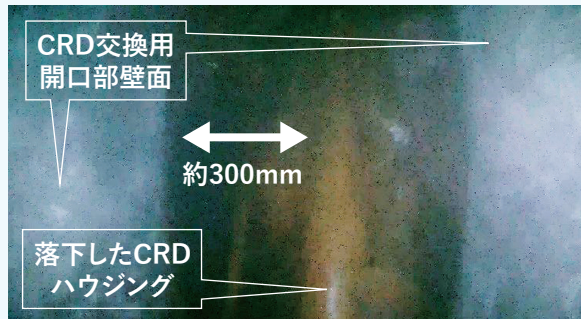
① ペDESTAL外側 南側

写真1. CRD交換用開口の状況(ちらつき補正後)

ペDESTAL内部への入口となるCRD※1交換用開口部の状況です。近傍にCRDハウジング※2が落下していますが、小型ドローンが進入できることを確認しました。

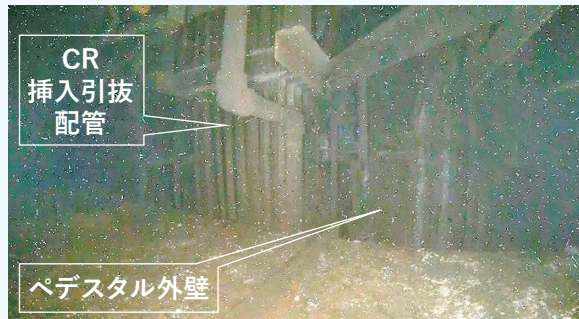
② ペDESTAL外側 北側

写真2※3. CR挿入引抜配管の状況

ペDESTAL外壁が確認できました。映像で確認した範囲では、ペDESTAL外壁に目立った損傷は見受けられませんでした。
