3号機原子炉隔離時冷却系ポンプ駆動用タービン軸受け部からの油漏れ点検結果について

3号機原子炉隔離時冷却系ポンプ
駆動用タービン軸受け部からの油漏えいの概要

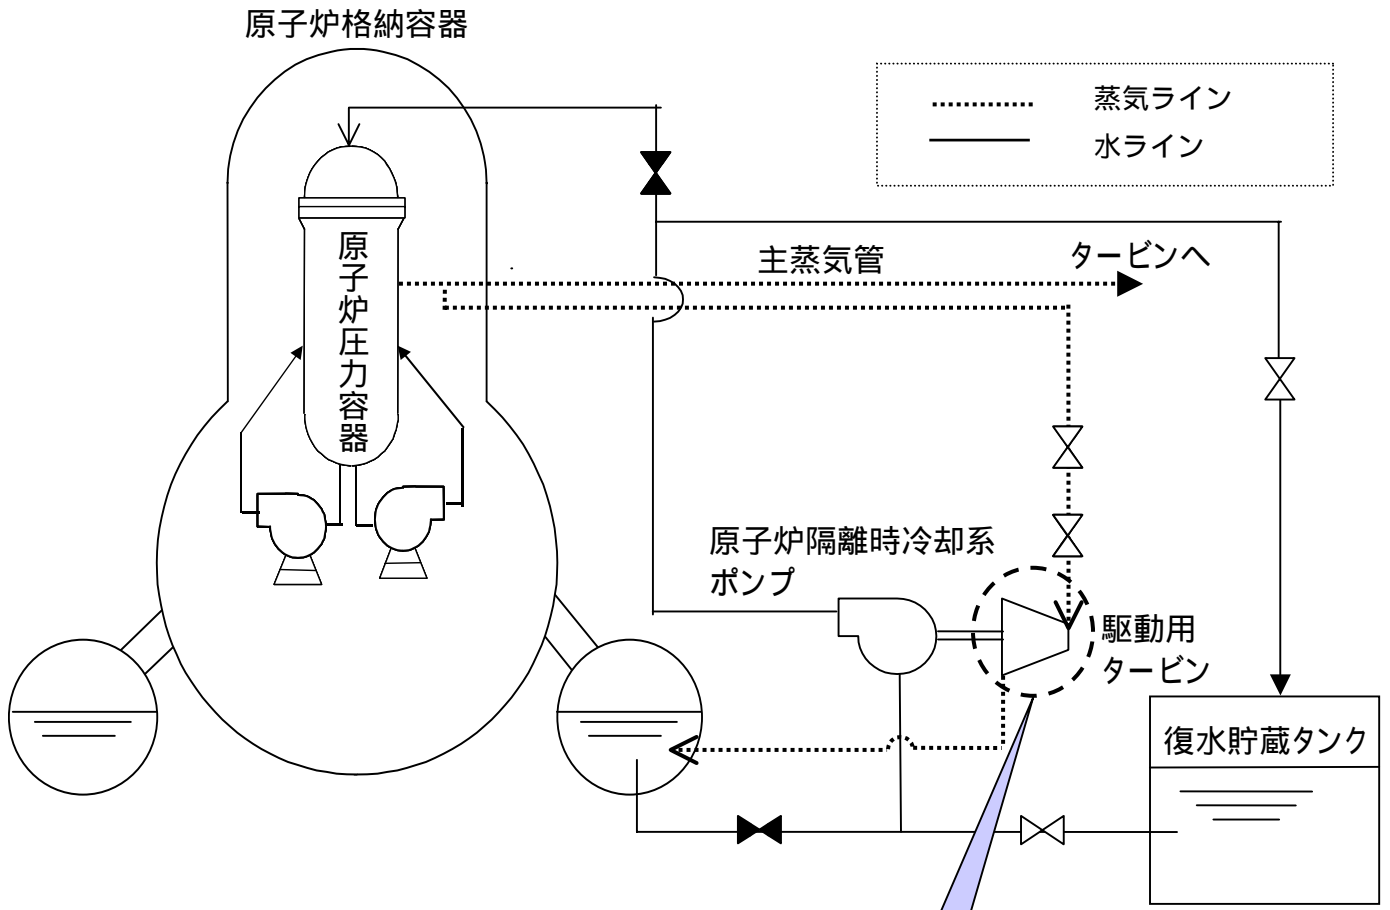
潤滑油系の点検の結果、今定期検査において当該タービンの分解点検を行った際、潤滑油配管に設置されている4個のオリフィス^{*2}のうち、穴の径が違う2個を取り違えて設置していたため、当該軸受け部に通常より多い潤滑油が供給され、漏えいしたことが分かりました。

下記のようにオリフィスが
取り違えて設置されていた

対策として、今後の管理は、オリフィスに番号を刻印し、番号で取り付け位置を管理することとし、その旨要領書を変更いたします。また、協力企業に今回の事例を周知することにより再発防止に努めてまいります。

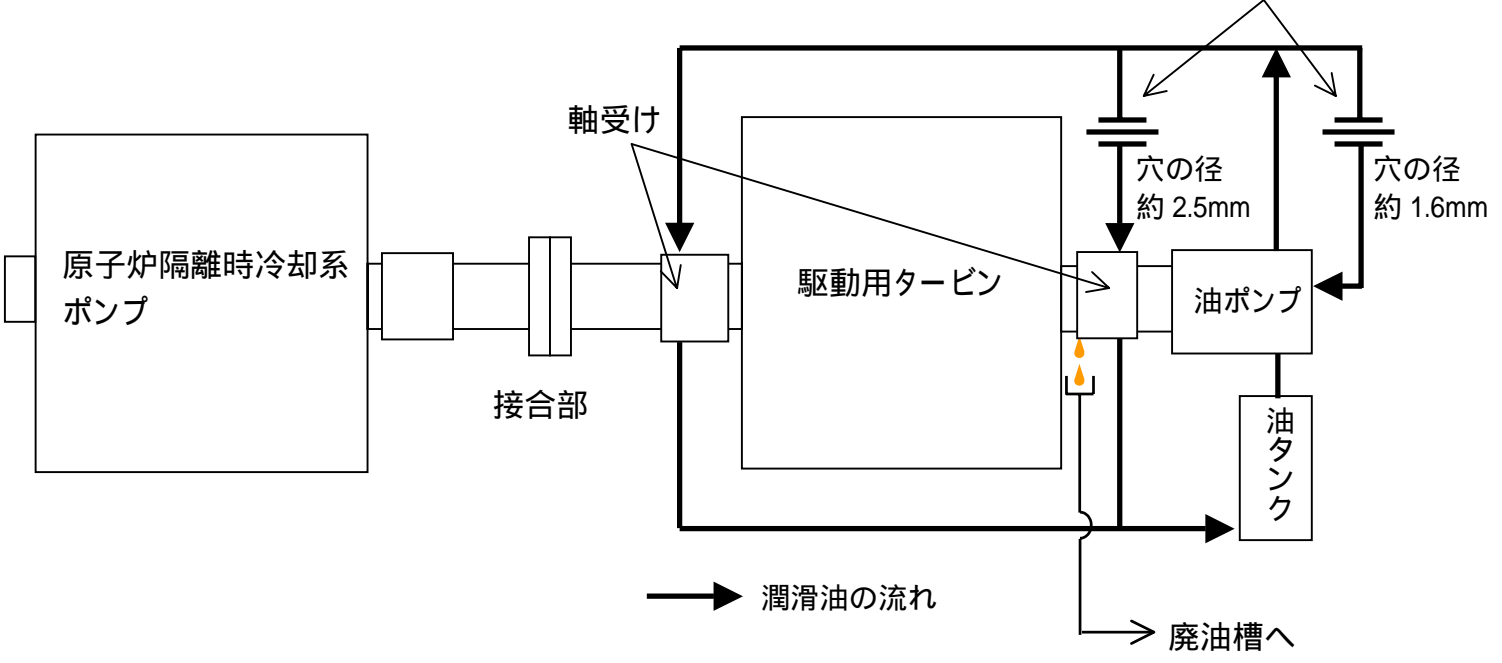
オリフィスを取り違えて設置した原因は、オリフィスの取り付け位置の管理を、番号付けされた部品収納袋の番号と照合することで管理しておりましたが、収納するオリフィス自体に番号が表示されておらず、また取り付け位置が近接していたことから、取り付けの際に間違えたものと推定いたしました。また、オリフィス取り付け直前に取り付け位置確認のため行っている穴の径の確認をしなかったため、取り違えていたことに気が付きませんでした。
