当社原子力発電所における不祥事公表以降の取り組みと新たな発電所づくりに関する報告書(概要版)

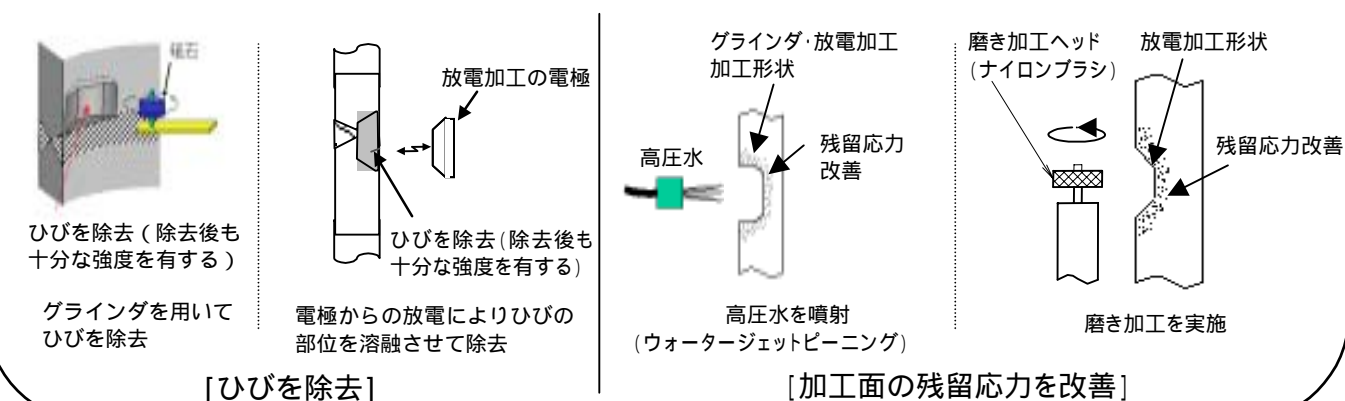
ひびの補修方法

- 過去に取り替えを行っていない福島第一、福島第二の6プラントで水中カメラを用いた目視と、その結果確認されたひびについて超音波探傷検査により深さを測定した。
- ひびが確認された4つのプラント(福島第一4号機、福島第二2, 3, 4号機)については、国の見解に基づき、全てのひびの補修を行った。ひびを除去した箇所は応力改善措置を行い、今後とも計画的に点検を実施していく。

国の「原子力発電設備の健全性評価等に関する小委員会」の結論を踏まえ、**ごく軽微なものおよびシュラウドの健全性に影響を与えないものを除き、全ての「ひび」を除去**(平成15年3月11日公表)

ひびを除去後、加工面の残留応力を改善

<タイロッド工法>

シュラウドの上部リングと下部シュラウドサポートプレート部を挟み込むように**タイロッドを90度間隔で4本取り付け、シュラウド全体を締め付け固定することにより、ひびの除去と同様に健全性を確保**

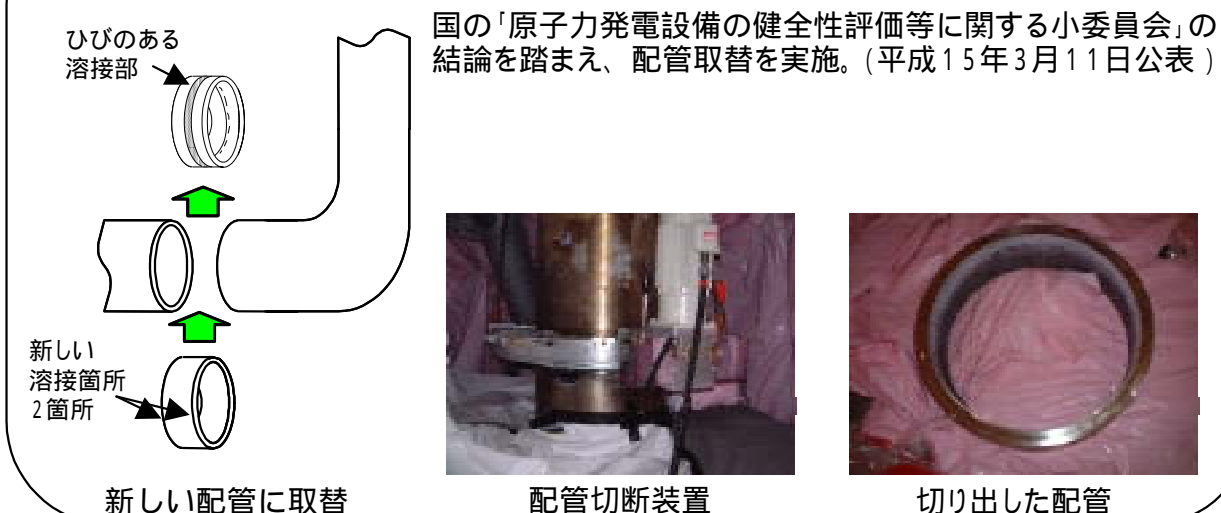
原子炉再循環系配管 補修方法

- 過去に取り替えを行っていない、福島第二の4プラントで原子炉再循環系配管の全溶接線について超音波探傷検査を行い、配管内側にひびの確認を実施した。
- 4プラントすべてでひびが見つかり、国の見解に基づき配管の取替えを実施した後、応力改善措置を行った。今後とも計画的に点検を実施していく。

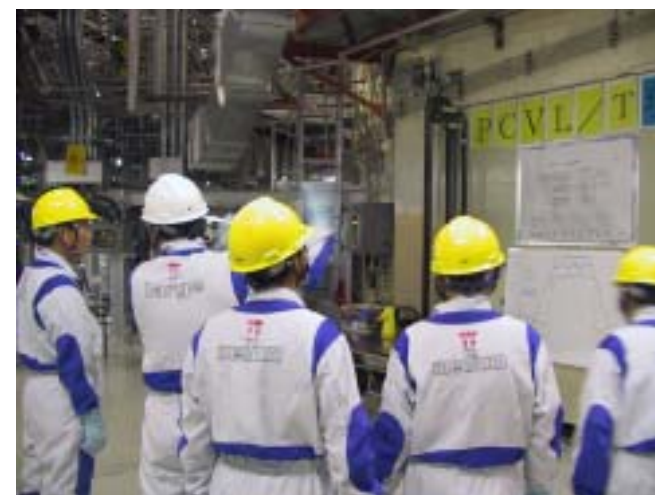
- 10プラントすべてについて国の厳格な検査が行われ、判定基準を満足していることを確認した。

福島第一1号機原子炉格納容器漏えい率検査
(H16.5.27)
