平成 17 年 4 月 6 日

福島第二原子力発電所 3 号機の制御棒駆動機構ハウジング等における  
ひびらしきものの調査結果について

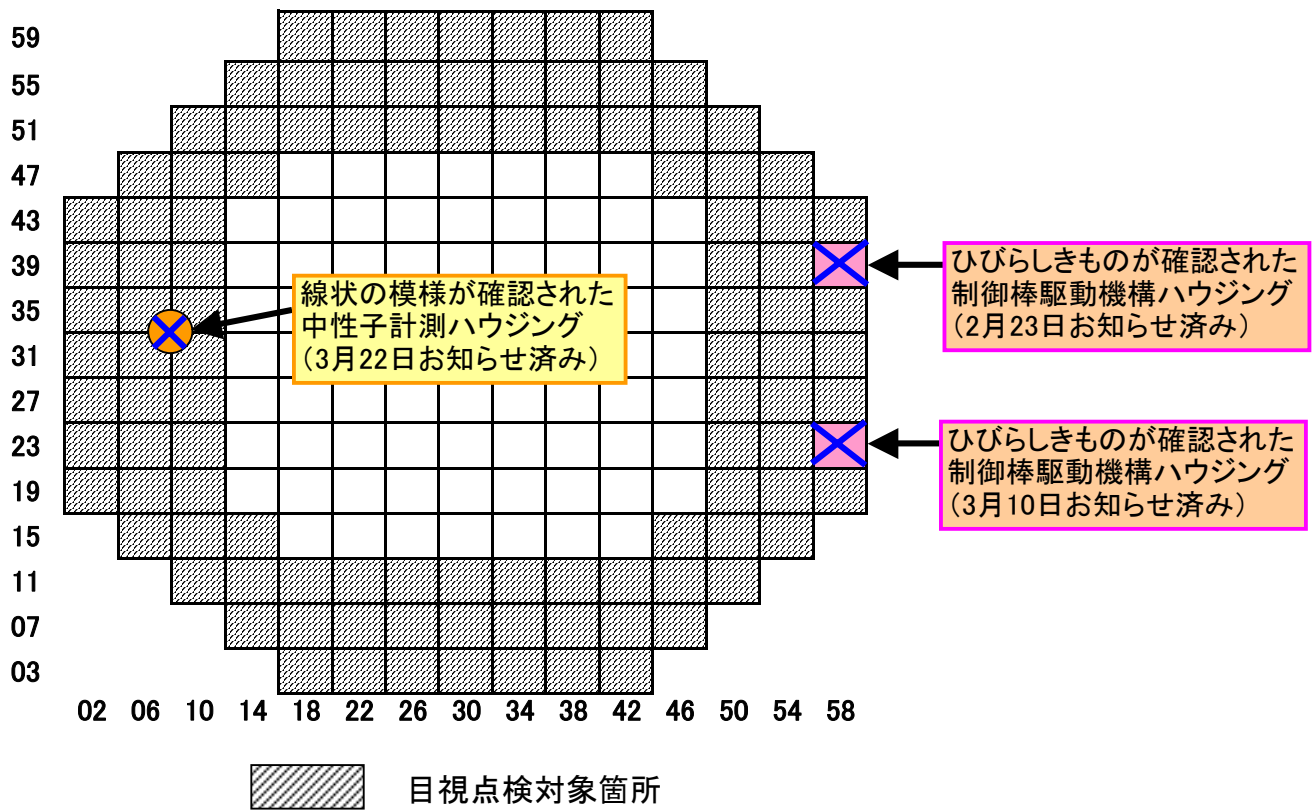
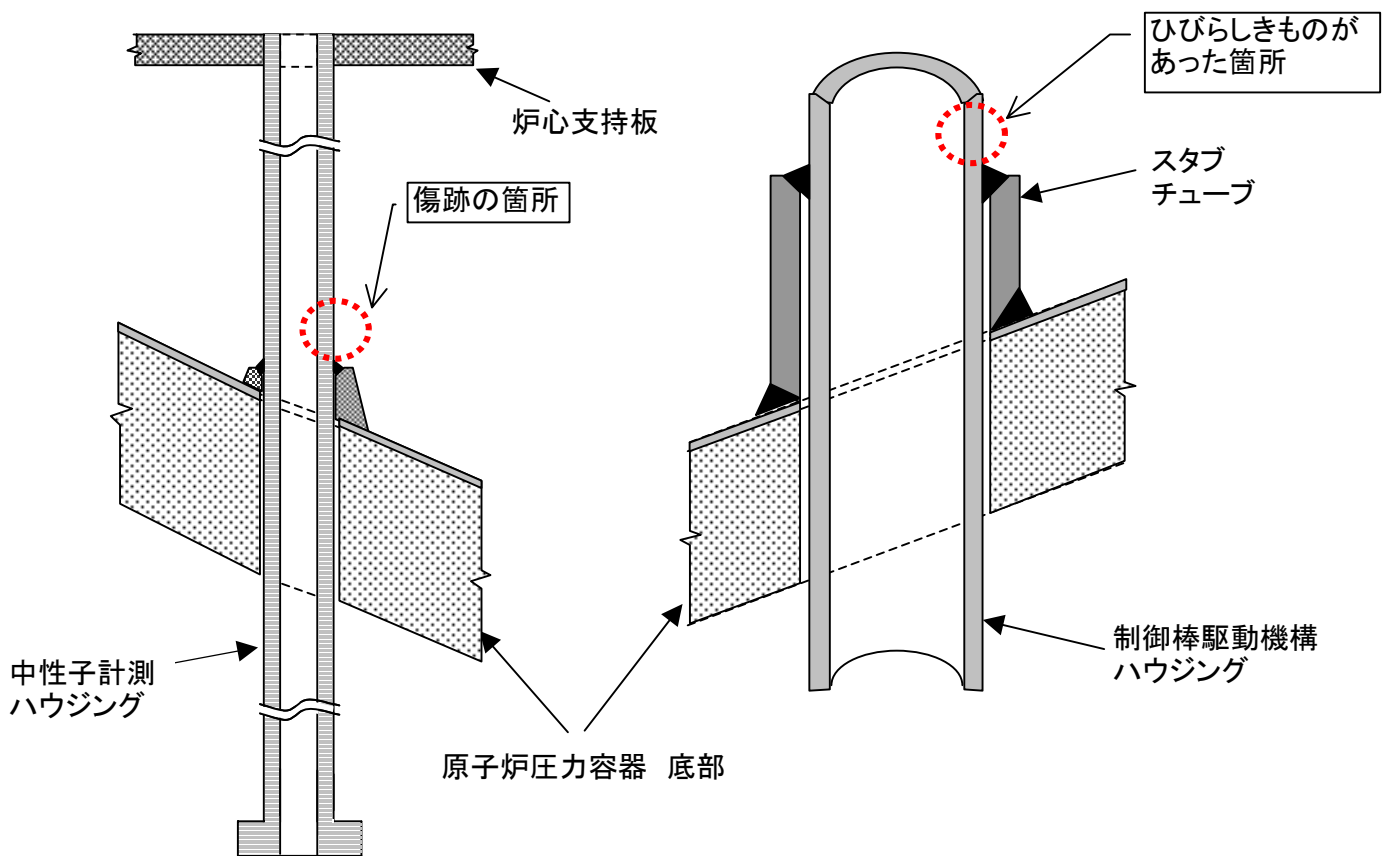
制御棒駆動機構ハウジングスタブチューブ点検対象箇所図

当該制御棒駆動機構ハウジング 2 本のひびらしきものについて調査した結果、磨き装置により当該部表面のクラッド\*<sup>5</sup>を除去し再度目視点検を実施したところ、ひびではなかったことが確認されました。これは、建設時以降蓄積されたクラッドによる様子がひびに見えたものと推定いたしました。

また、中性子計測ハウジング 1 本に確認された線状の傷跡について評価した結果、傷の特徴である傷底部および傷周辺の盛り上がり等が確認されたことから、建設当初よりある表面のみの線状の傷跡であると推定いたしました。

なお、先にお知らせしたとおり、予定していた制御棒駆動機構ハウジングスタブチューブの溶接部および中性子計測ハウジングの溶接部の目視点検は 3 月 19 日までにすべて終了しており、他にひびらしきものの存在は確認されませんでした。
