平成 17 年 7 月 11 日

#### 4 号機における給水系サンプリングノズル折損の調査結果について

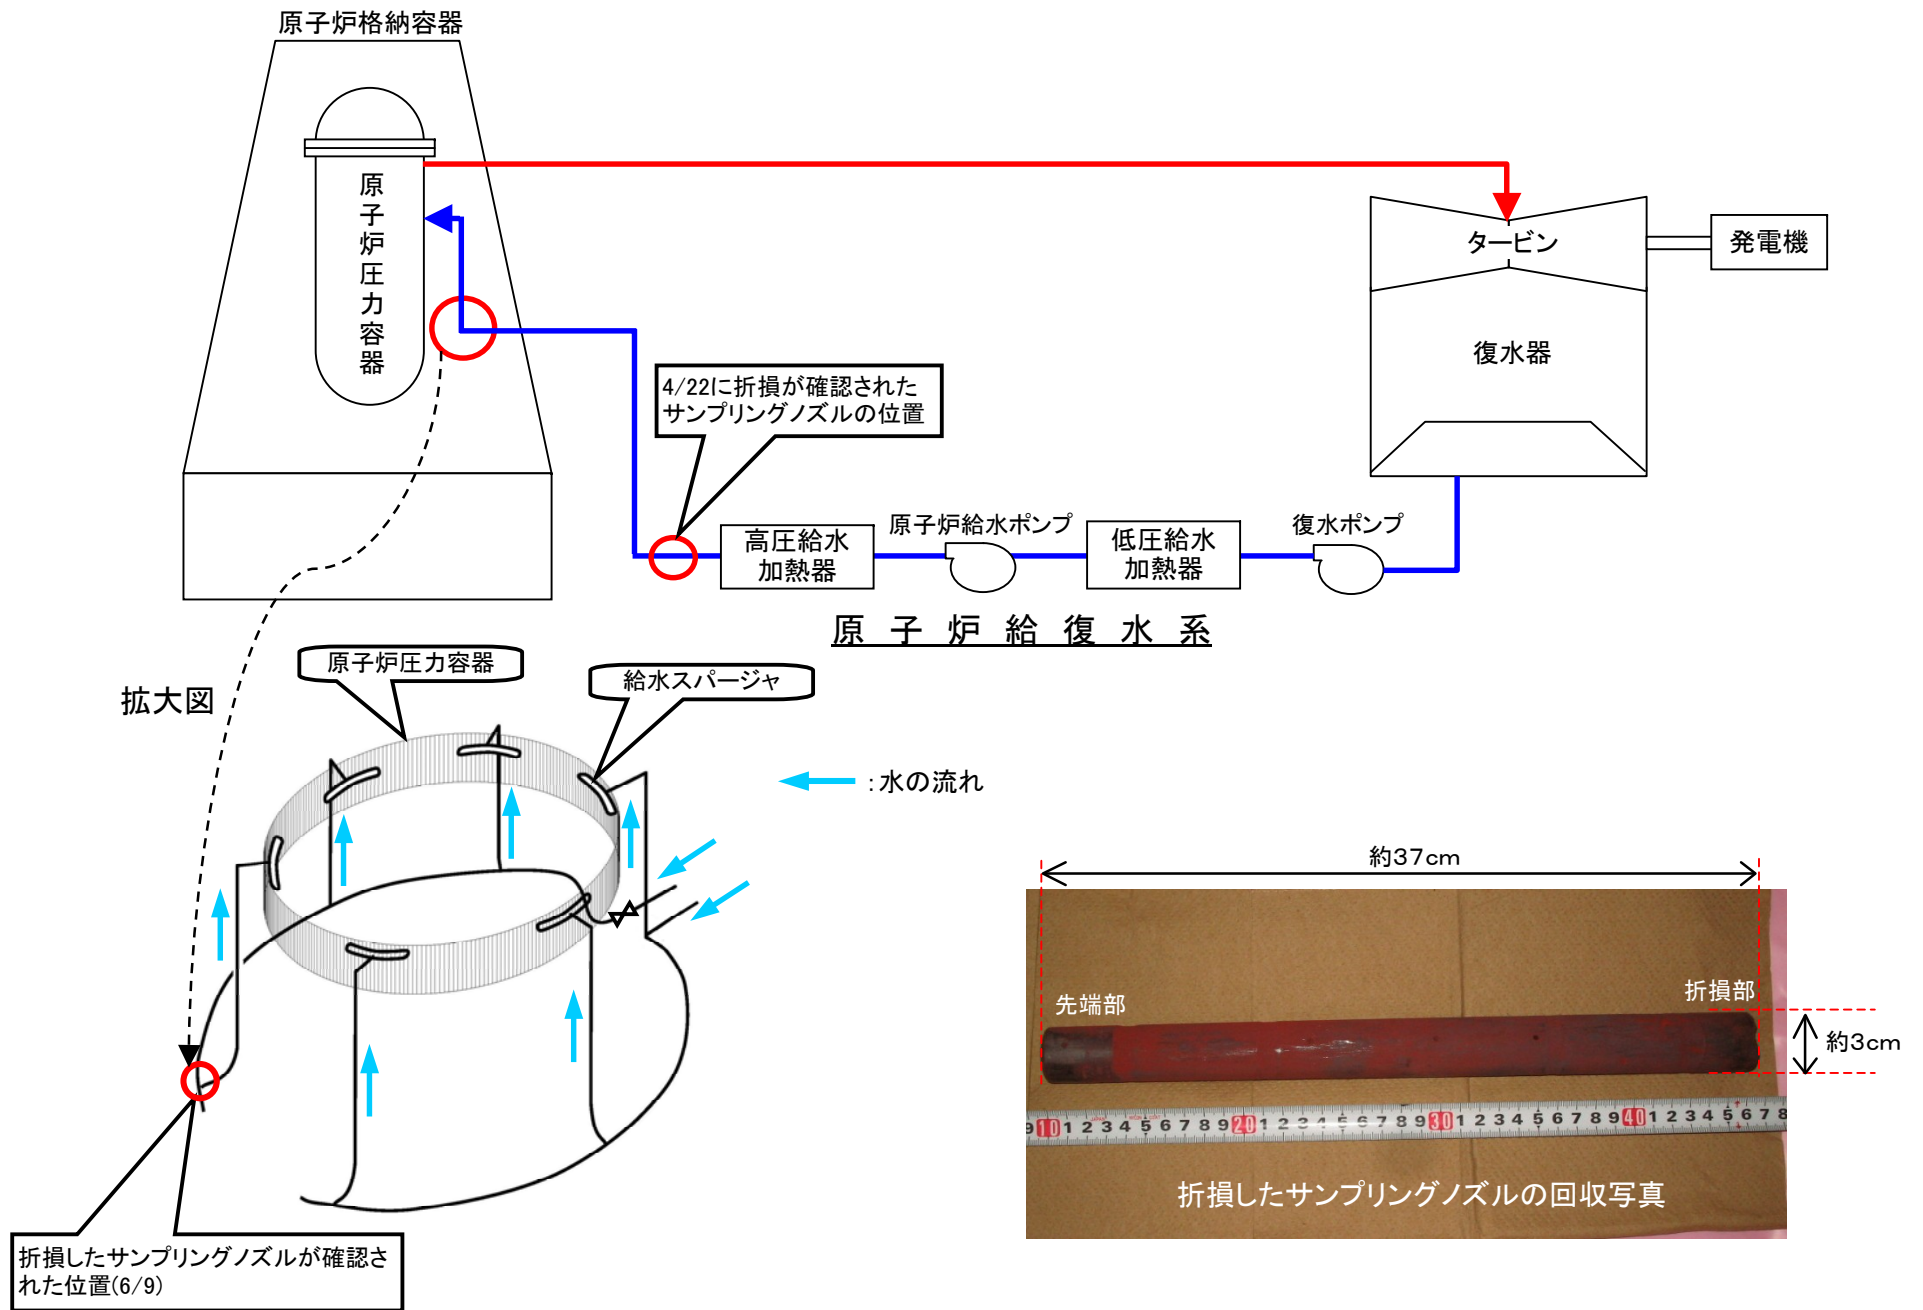
原子炉給復水系概略系統図及び折損したサンプリングノズルの回収写真

その後、同系統配管内（原子炉圧力容器の外側）において当該折損部品と思われるものを確認・回収し、折損した部分をつき合せたところ、欠落部分なく折損形状が一致したことから、当該部品は折損したサンプリングノズルであることを確認いたしました。（添付「原子炉給復水系概略系統図及び折損したサンプリングノズルの回収写真」参照）  
（6 月 9 日、6 月 17 日お知らせ済み）

当該ノズルに材質不良・溶接不良はありませんでしたが、ノズルの破断面を観察した結果、ノズル外表面から中心部に向かってき裂が進展したことを示す模様や、疲労破面に特徴的に見られる模様が確認されました。また、当該ノズルの振動評価<sup>\*3</sup>を実施したところ、当該ノズルを設置していた配管内の流速においては共振が発生する可能性が高いこと、および当該ノズル付根部に発生する応力が高いことがわかりました。

このことから、当該ノズルは振動による疲労で外表面にき裂が発生し、このき裂が内部に進展して折損に至ったものと推定いたしました。

対策として、当該ノズルを共振が発生しにくい短尺タイプのノズルに取替えます。また、当該 4 号機他のサンプリングノズル等についても評価を行い、損傷する可能性があるノズルについて点検を実施して問題がなかったことを確認しておりますが、今定期検査において短尺タイプのノズルに取替える等の対策を実施いたします。
