新潟県中越沖地震における 発電所の状況について

地域の皆さまへの説明会

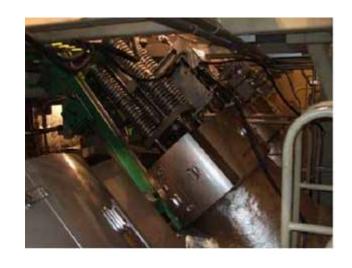
主蒸気隔離弁

原子炉冷却材再循環系ポンプ

残留熱除去系 ポンプ

外観目視点検の結果、 安全上重要な設備の損傷は確認されず

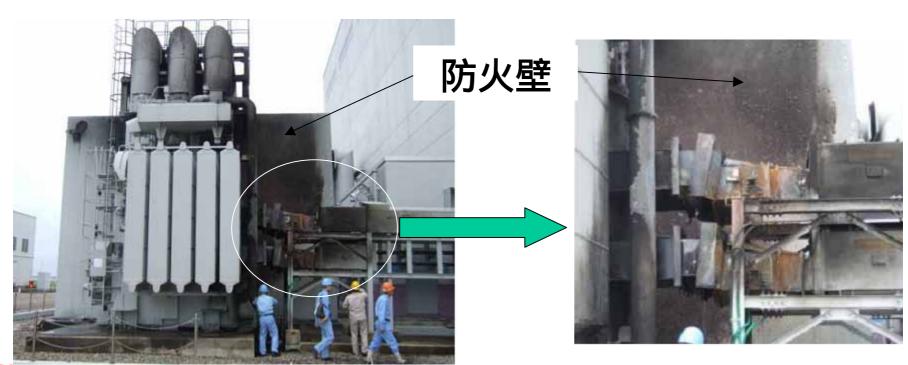
3号機 所内変圧器火災への対応

消火配管の損傷により 消火できず

火災の状況

- 防火壁により延焼はなし
- 放射性物質を含んでいないため、放射性物質の 放出の恐れなし

化学消防車を配備 24時間体制で待機 (7月19日~)

中央制御室から消防署への専用回線の設置

- ●24時間体制の消火班 の設置
- ●大型消火器の設置
- ●消防との連携のもとで 訓練を強化

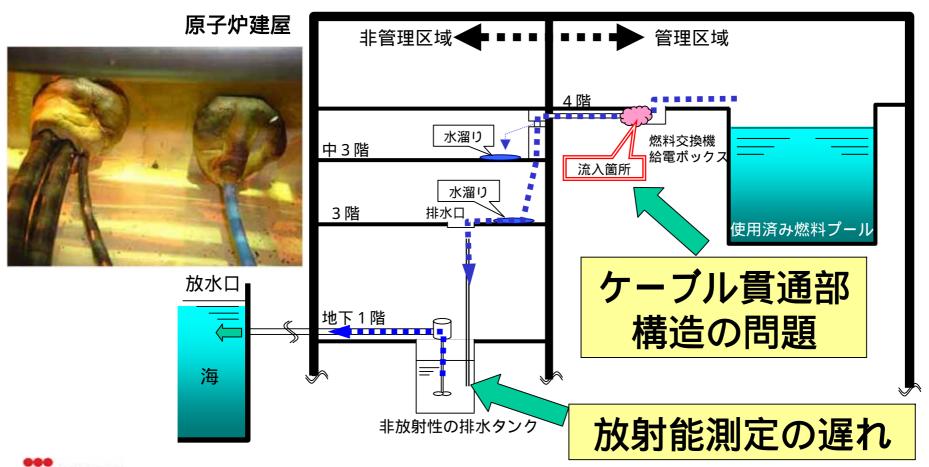
6号機の放射性物質の漏えい

使用済燃料プール水が燃料交換機の電線管を通じて 非管理区域へ滴下し,排水タンク経由で海へ放出

- 6号機(ケーブル貫通部構造の問題、測定の遅れ)
 - > 貫通部のシール性を向上
 - 休祭日,夜間の放射線測定員の増強 (8/31より実施)
- 7号機(排風機停止操作の遅れ)
 - ▶ 運転手順書の改訂。 また,設備の改善について検討

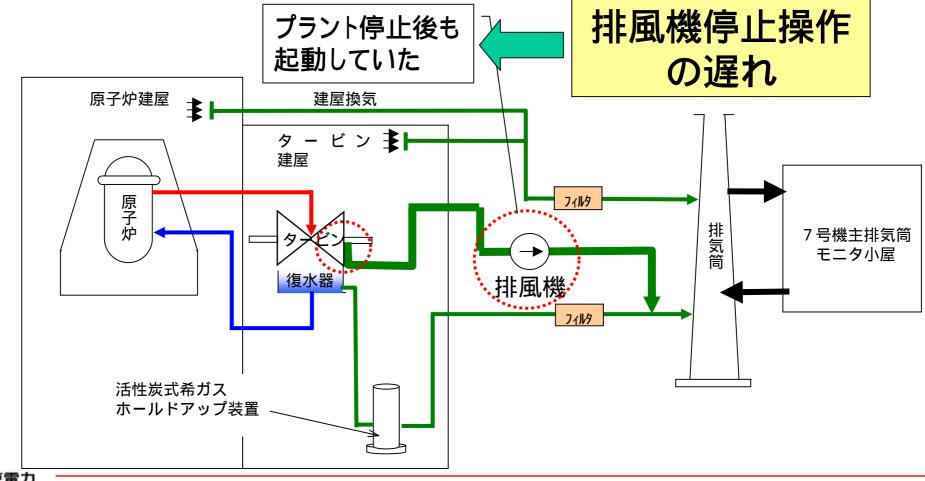
7号機の放射性物質の漏えい

復水器内に滞留していたヨウ素および粒子状放射性物質が タービングランド蒸気排風機により吸引され放出

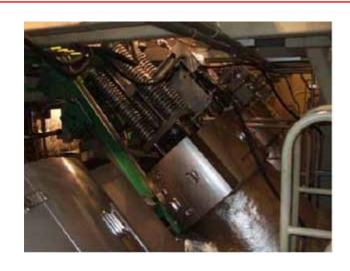
主蒸気隔離弁

原子炉冷却材再循環系ポンプ

残留熱除去系 ポンプ

安全上重要な機器は外観上健全

今後、分解・点検等を実施予定

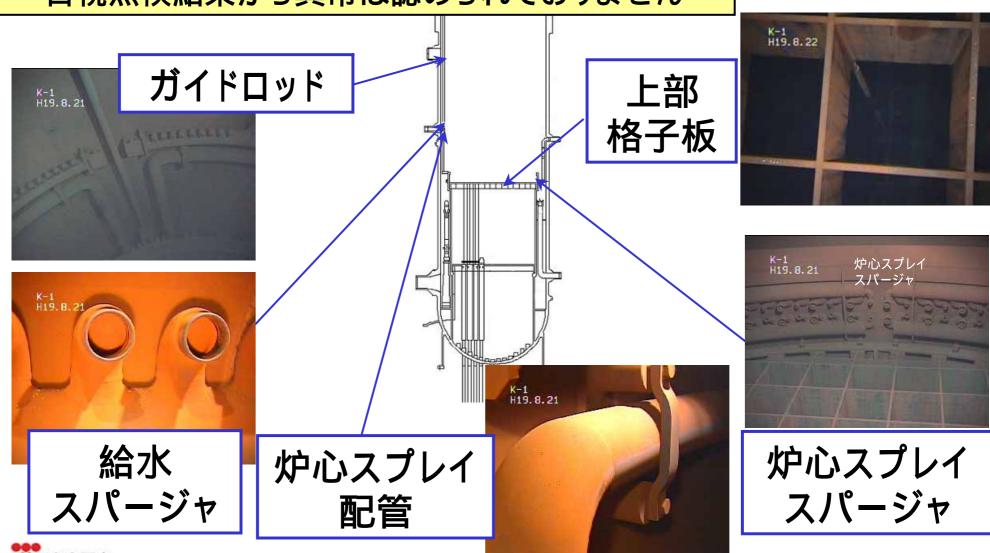
点検結果(1号機原子炉上部)

目視点検結果から異常は認められておりません

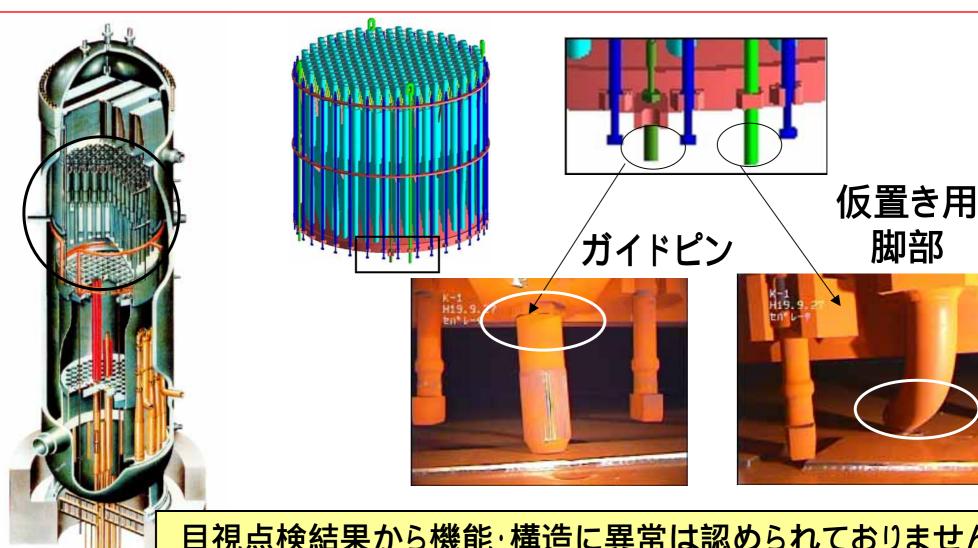
点検結果(1号機 気水分離器)

目視点検結果から機能・構造に異常は認められておりません (仮置き用脚部・ガイドピンに曲がりを確認)

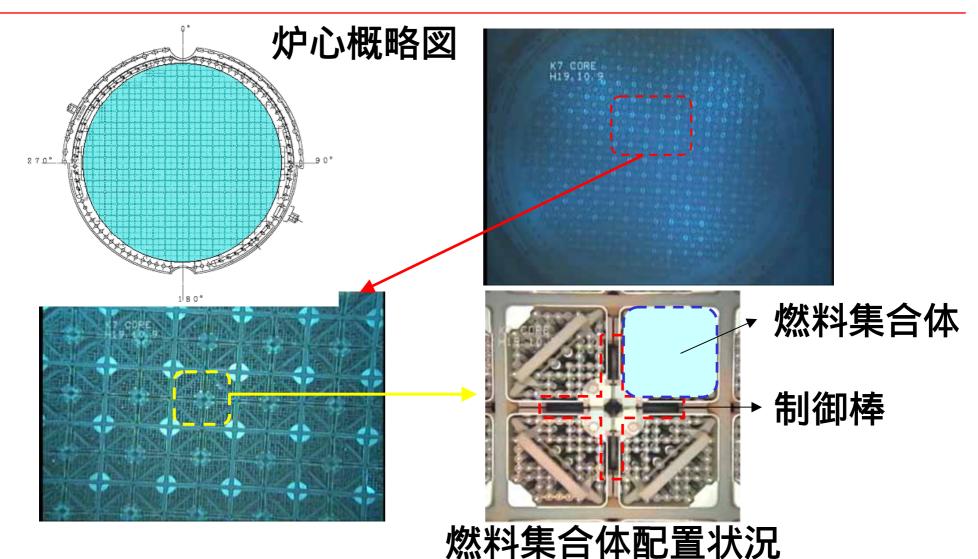
点検結果(7号機 燃料配置確認)

燃料は正しい位置にあり、制御棒は全挿入を確認

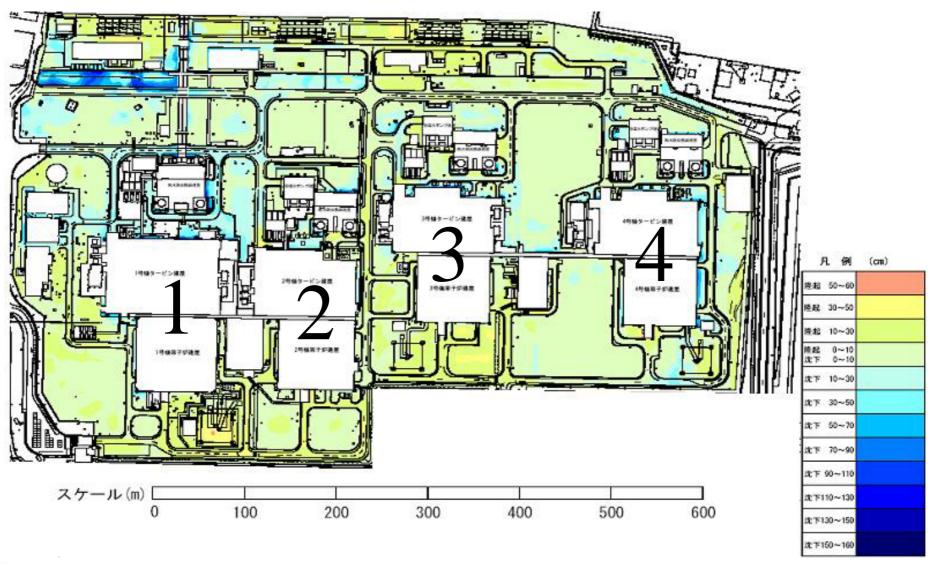
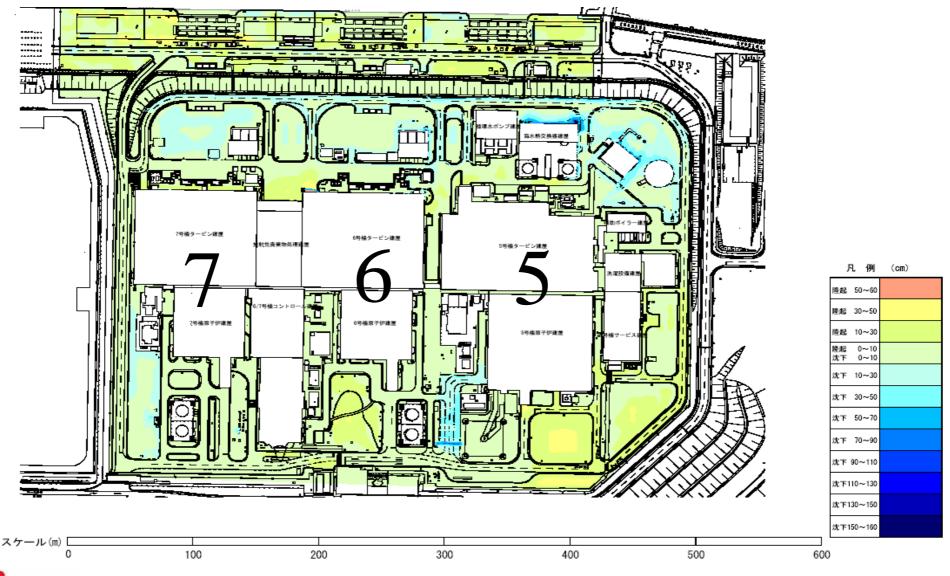
- 建屋の海側や、建屋沿いの地表面で沈下(埋め戻し部)
- 断層が動いたときに発生する大規模で直線的な沈下や 隆起なし

国の水準点が復旧次第、正確な発電所地表面レベルをとりまとめる予定

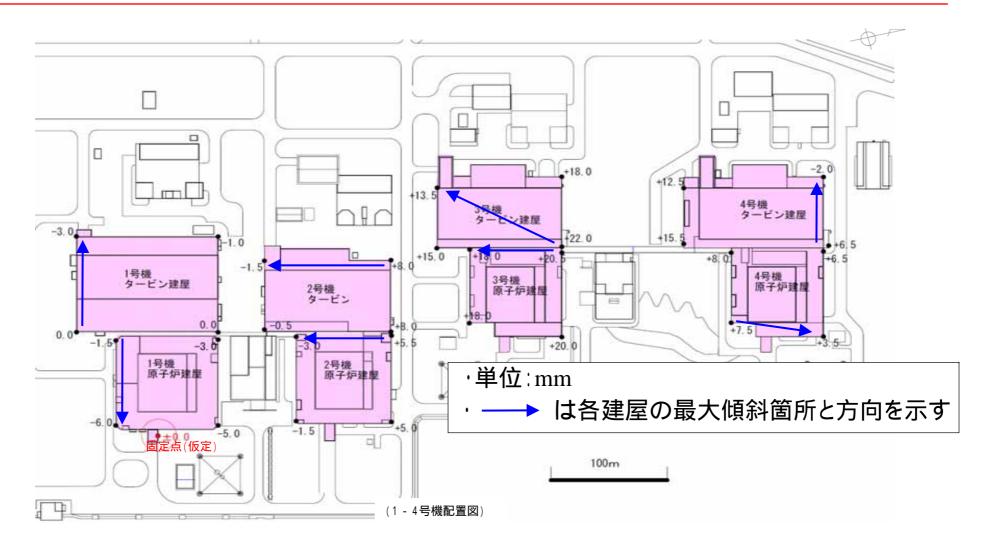
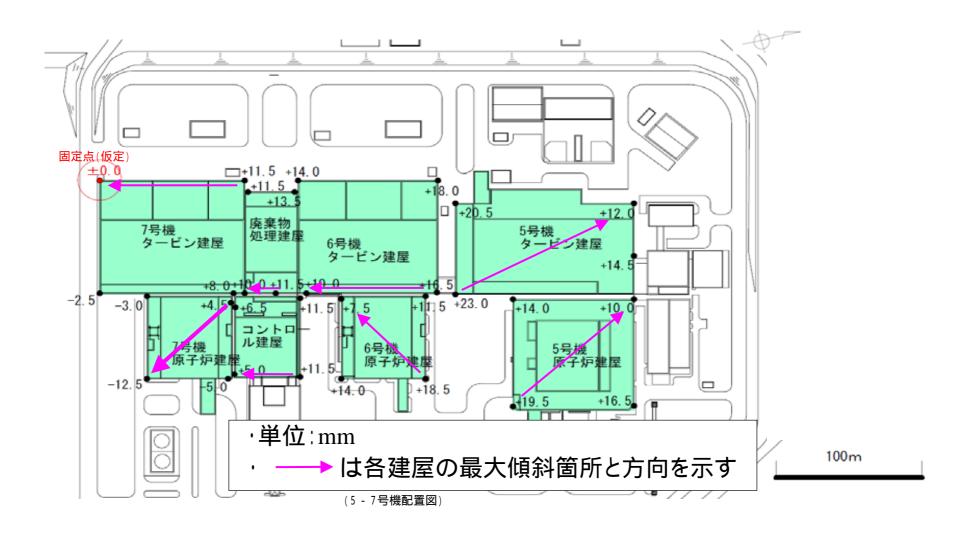
原子炉建屋、タービン建屋については、構造上影響を与えるような大きな傾斜はなし

国の水準点が復旧次第、地震前後の正確な建屋レベルをとりまとめる予定
