# 新潟県中越沖地震における 発電所の状況について

## 地域の皆さまへの説明会

東京電力

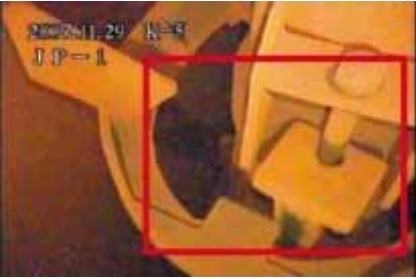
| 5号機 | ・ジェットポンプ<br>(クサビ)のずれ<br>・燃料集合体の位置ずれ<br> |

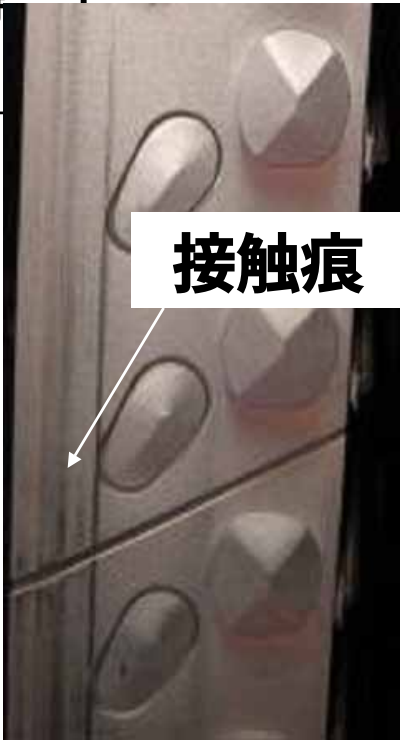
| | 高圧タービン | 低圧タービン (A) | 低圧タービン(B) | 低圧タービン(C) |
| 7号機<br>(運転中) | 軽微な<br>接触痕有り | 摩耗箇所有り | 摩耗箇所有り<br>(点検中) | 軽微な接触痕有り<br>(点検中) |

今後、タービン点検をすすめ、損傷があった場合には修理を実施

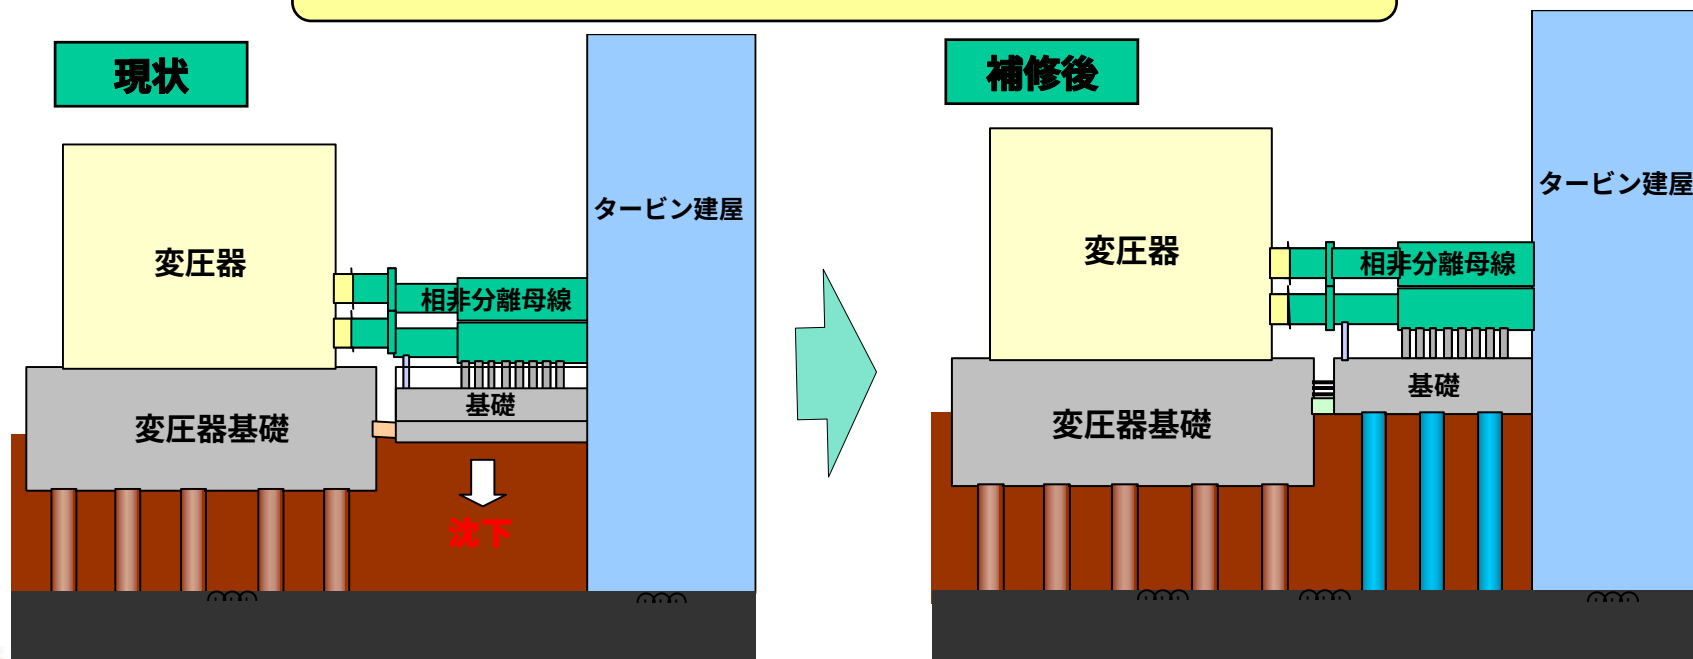
# 変圧器のケーブル部基礎の復旧・油漏れへの対応 1/2

埋め戻し土上に設置されていたケーブル部基礎が沈下した

地盤への杭基礎とし、沈下を防ぐ

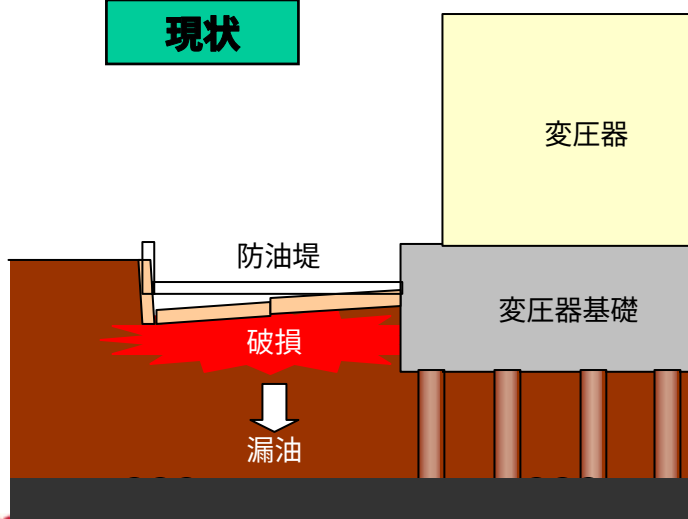
現状

破損した防油堤から、漏れた油が土に染み出た

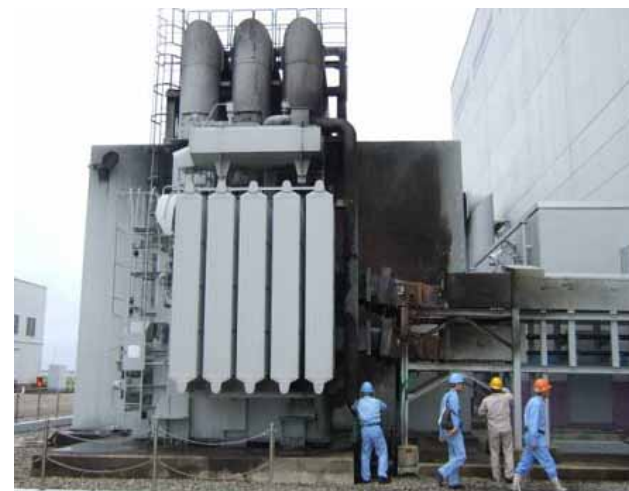
## 3号機 所内変圧器の火災

- ホットラインを有効に活用できず、消防署への連絡が遅れた
- 消火配管の損傷により、消火ができなかった

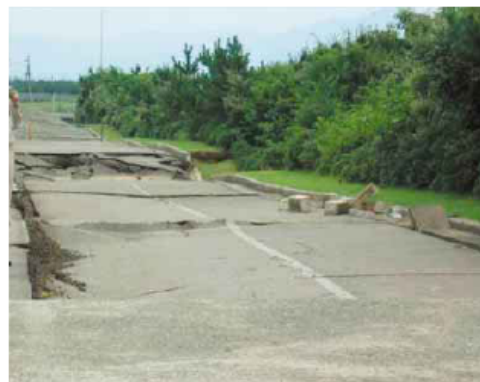
海側では液状化が、建屋近傍では「ゆすりこみ沈下」が原因

地下水位が高い海側の液状化  
(1～4号機海側道路)

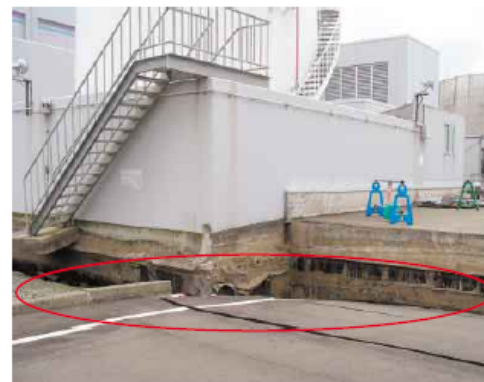
建屋の周辺が大きく沈下  
(1号機・軽油タンク)

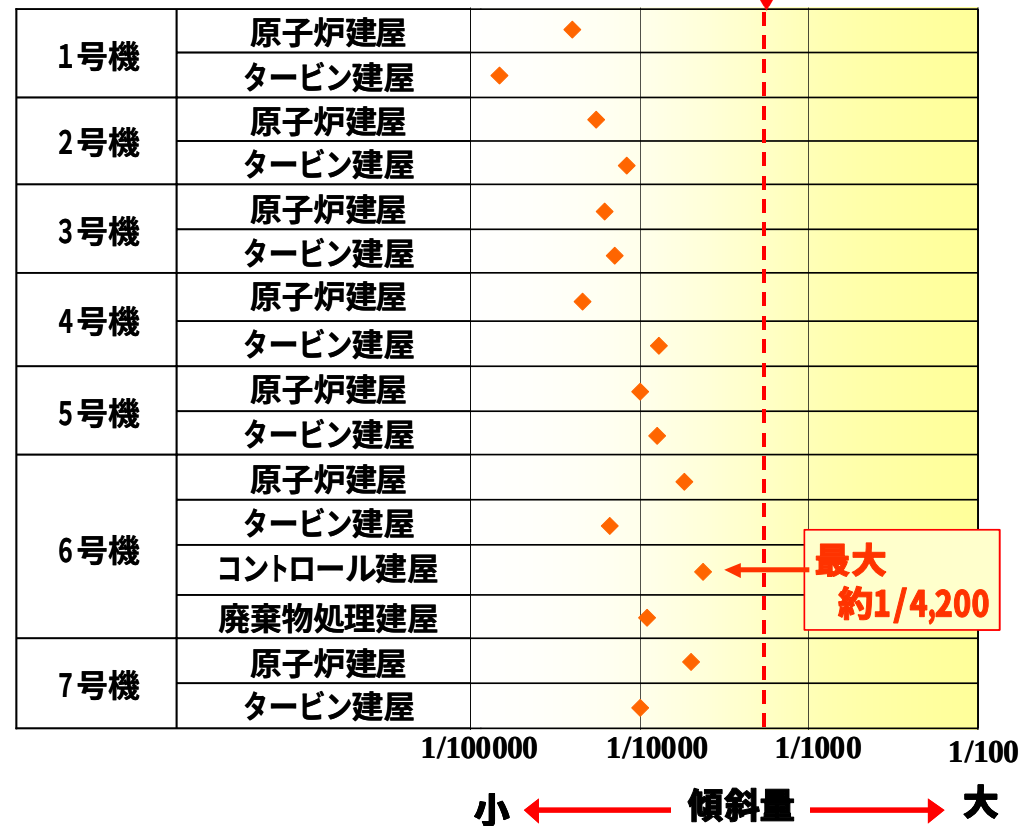
・建屋の傾斜は最大でも1/4200であり、構造上大きな影響を与えるような傾斜は生じていない。

傾斜限界値の目安(日本建築学会)  
(1/2000)

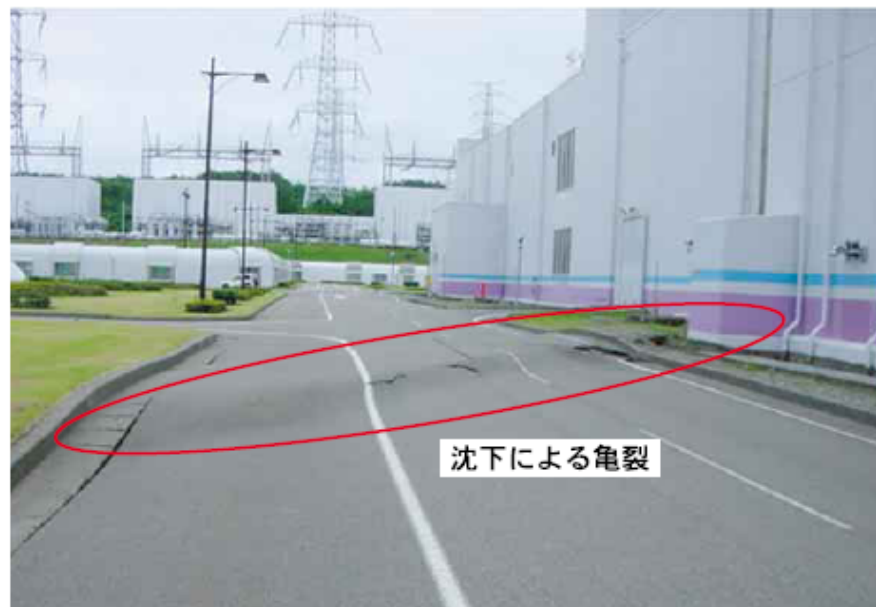
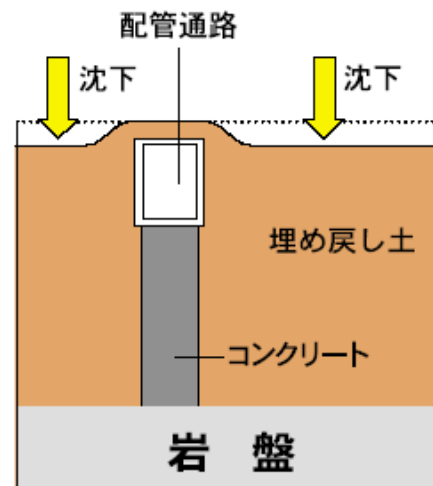
亀裂の例（3号機所内変圧器前道路）

道路や芝地に亀裂が発生

- ・地下の構造物の影響や、埋戻し土の沈下等が原因
- ・敷地内の断層との関連性はない

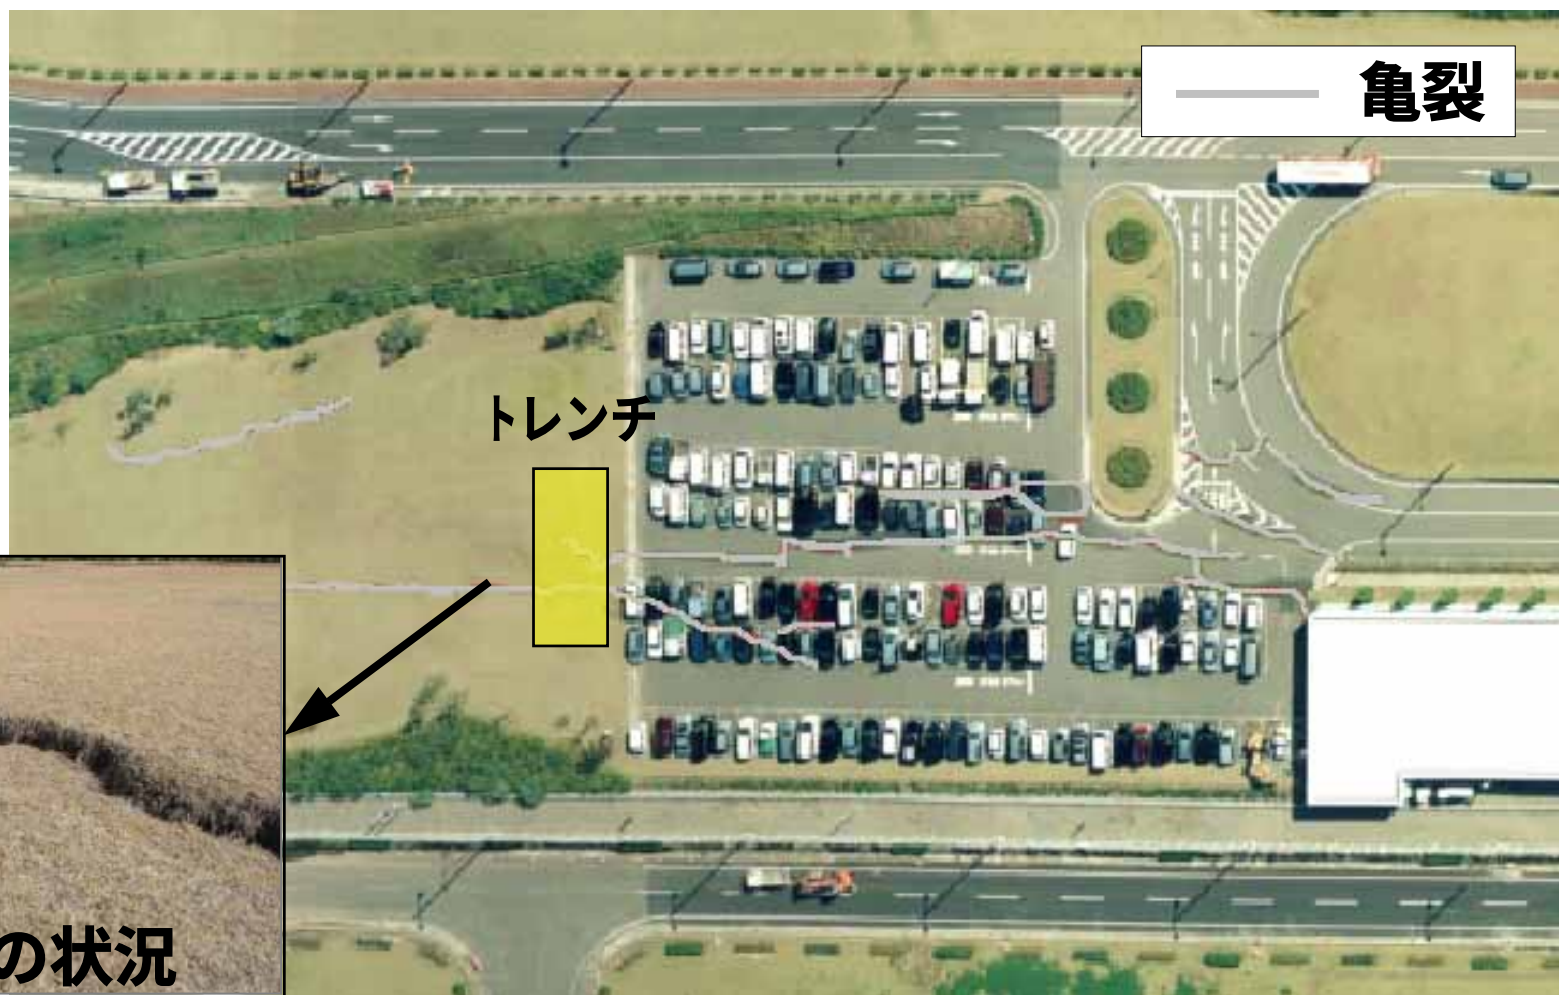
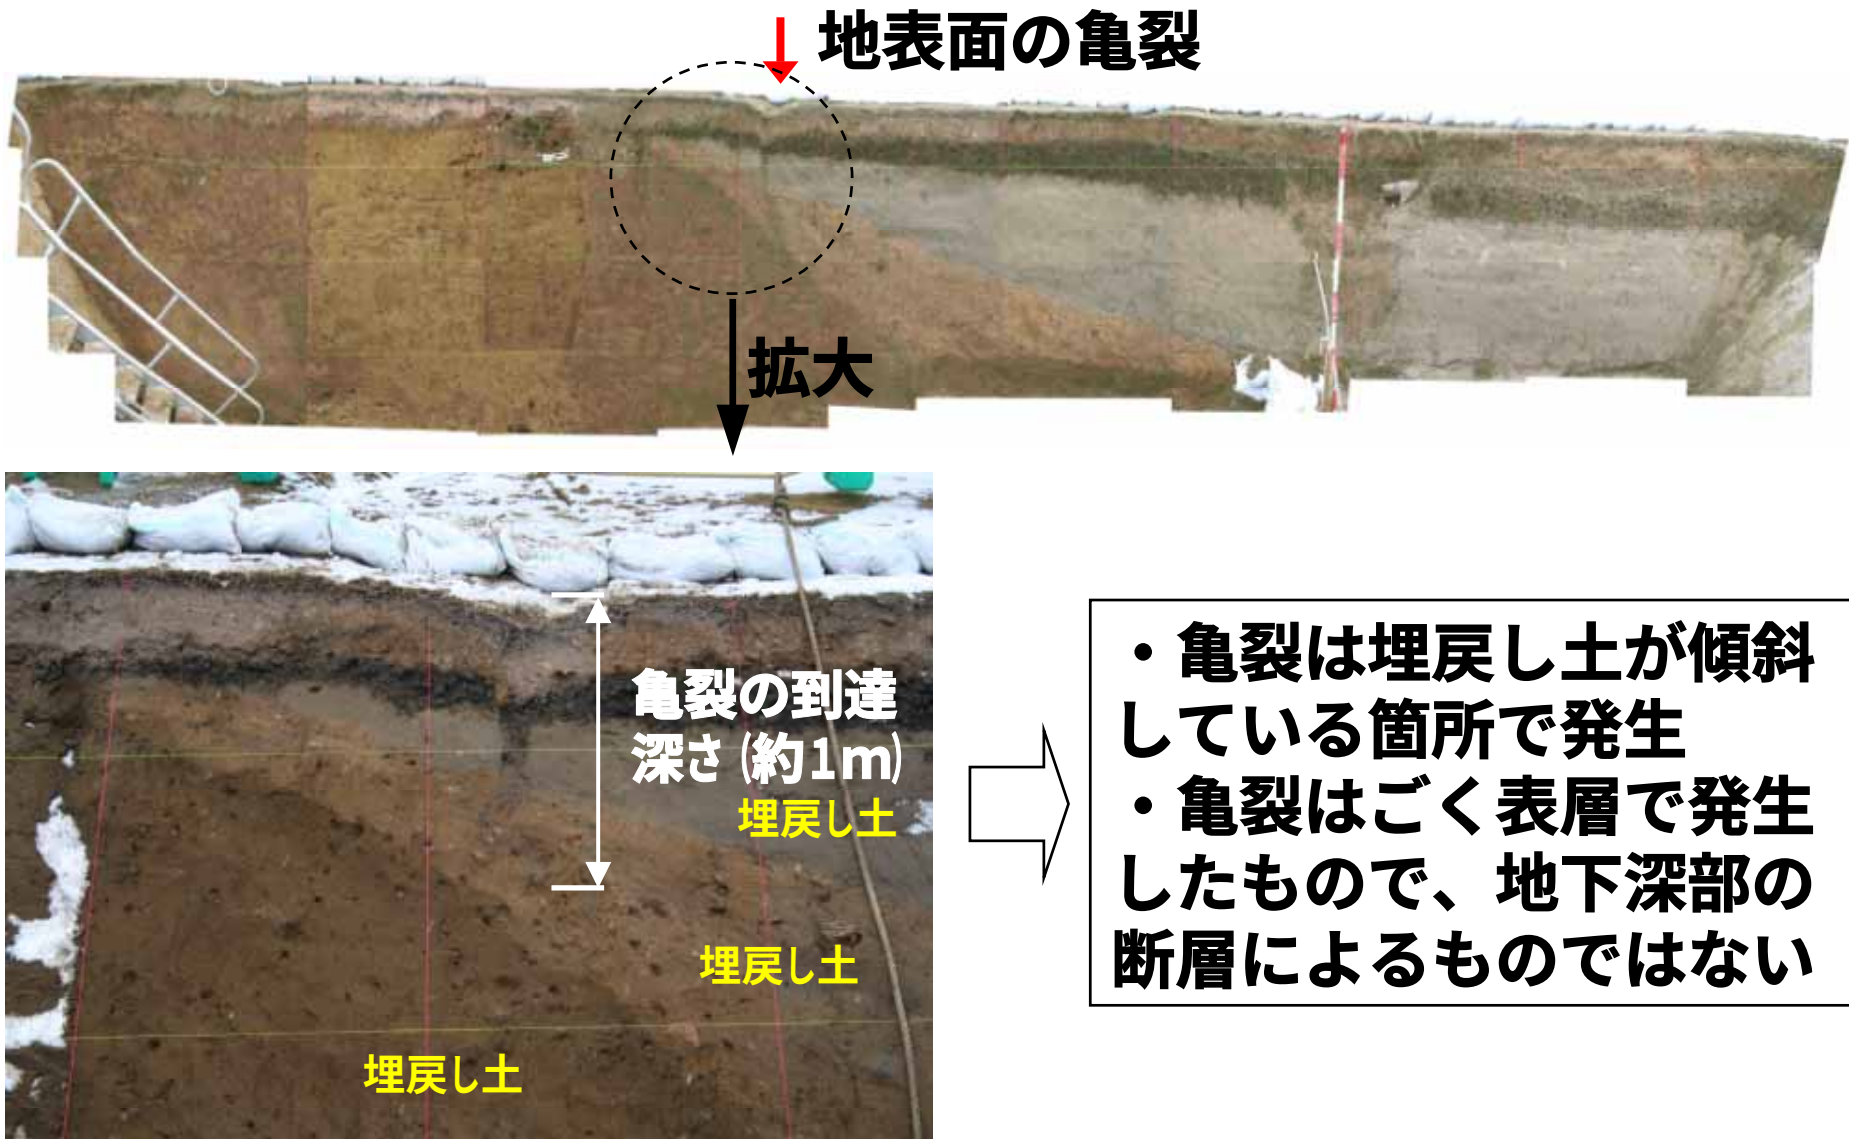
1～4号機山側駐車場の亀裂の発生原因を調べるため、トレンチ調査(溝を掘って地質を確認する調査)を実施

- ・ 亀裂は埋戻し土が傾斜している箇所で発生
- ・ 亀裂はごく表層で発生したもので、地下深部の断層によるものではない

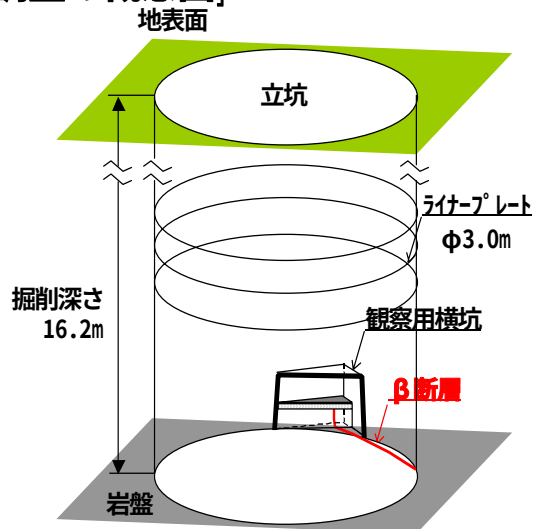
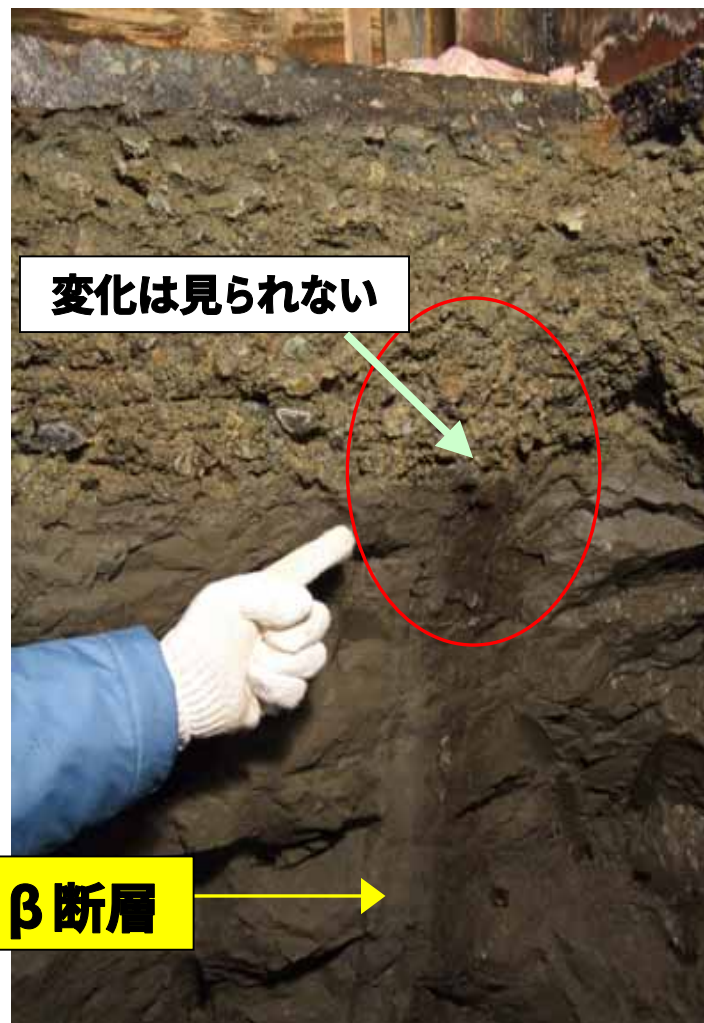
上の碎石やアスファルトに変化がないことから、今回の地震によってβ断層は動いていないことを確認
