# 新潟県中越沖地震における 発電所の状況について

## 地域の皆さまへの説明会

東京電力

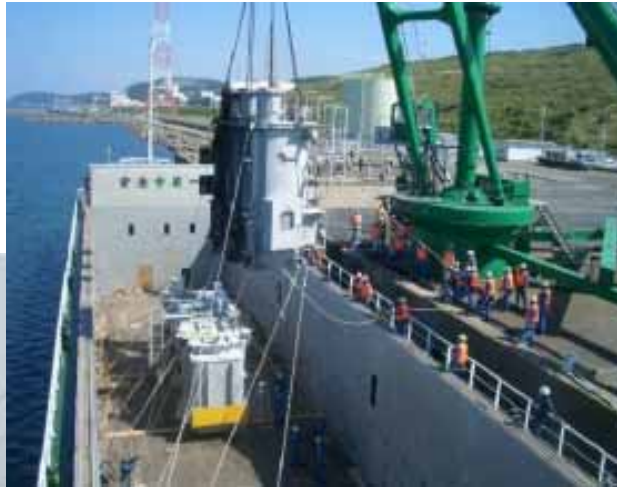
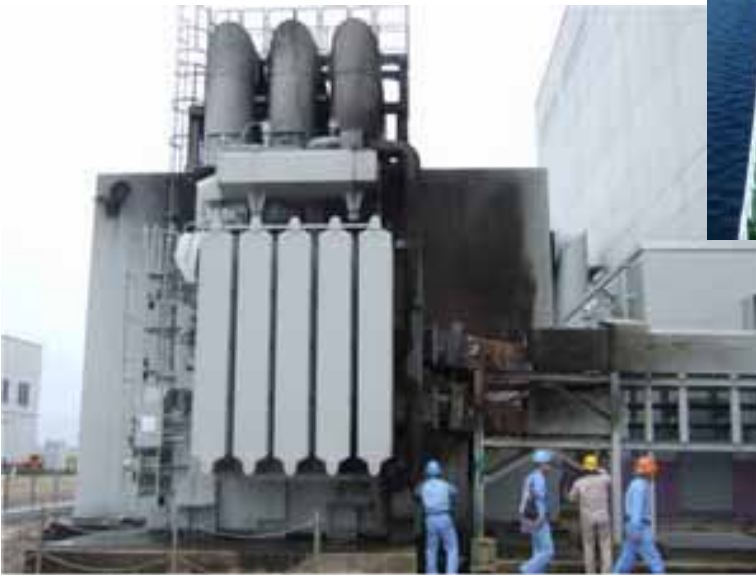
(被災時)

# 3号機 所内変圧器の火災

平成19年9月20日に工場へ搬出しました。  
漏れた油が染みた土壌の回収を6月30日に完了しました

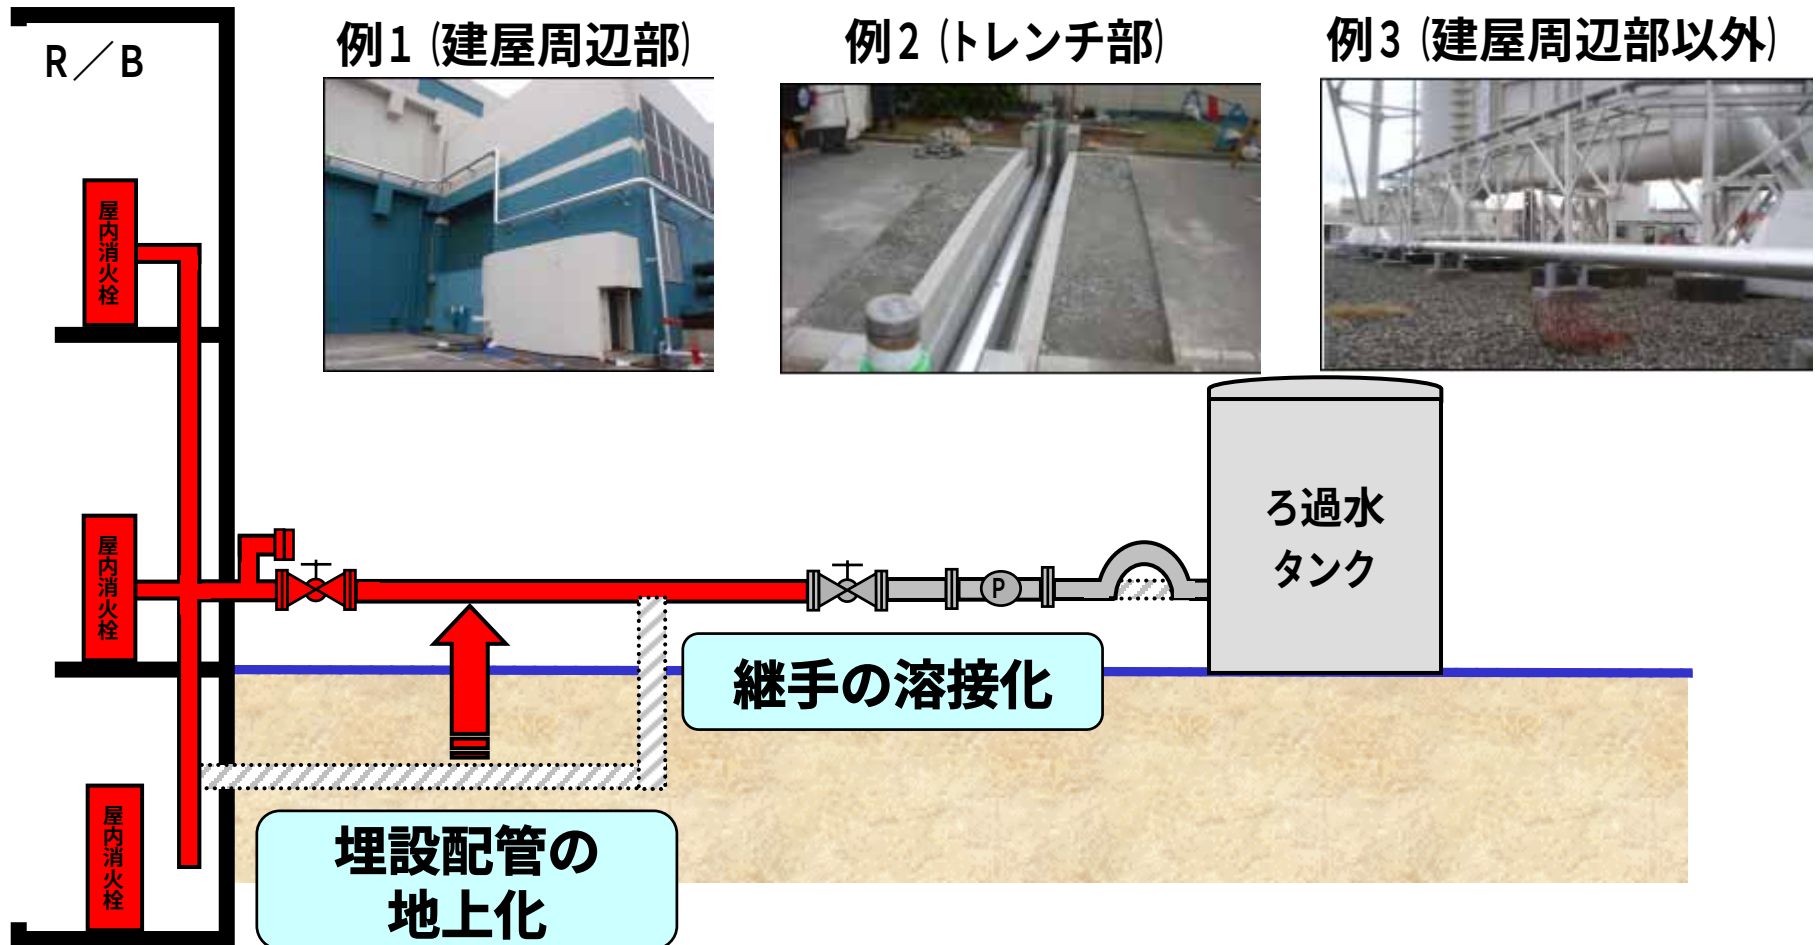
中越沖地震の影響では地中に埋設した配管が破損したことから、配管の地上化を行いました

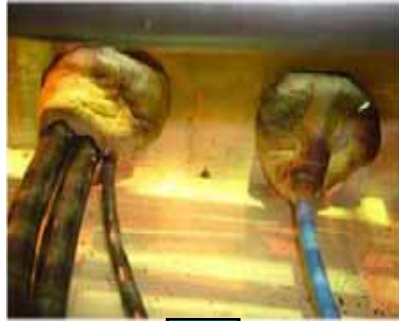
(被災時)

# 6号機 放射性物質の漏えい及び対応

ケーブルが管理区域から非管理区域に敷設されているため、漏えい（流入）対策として貫通部の止水処理を行いました

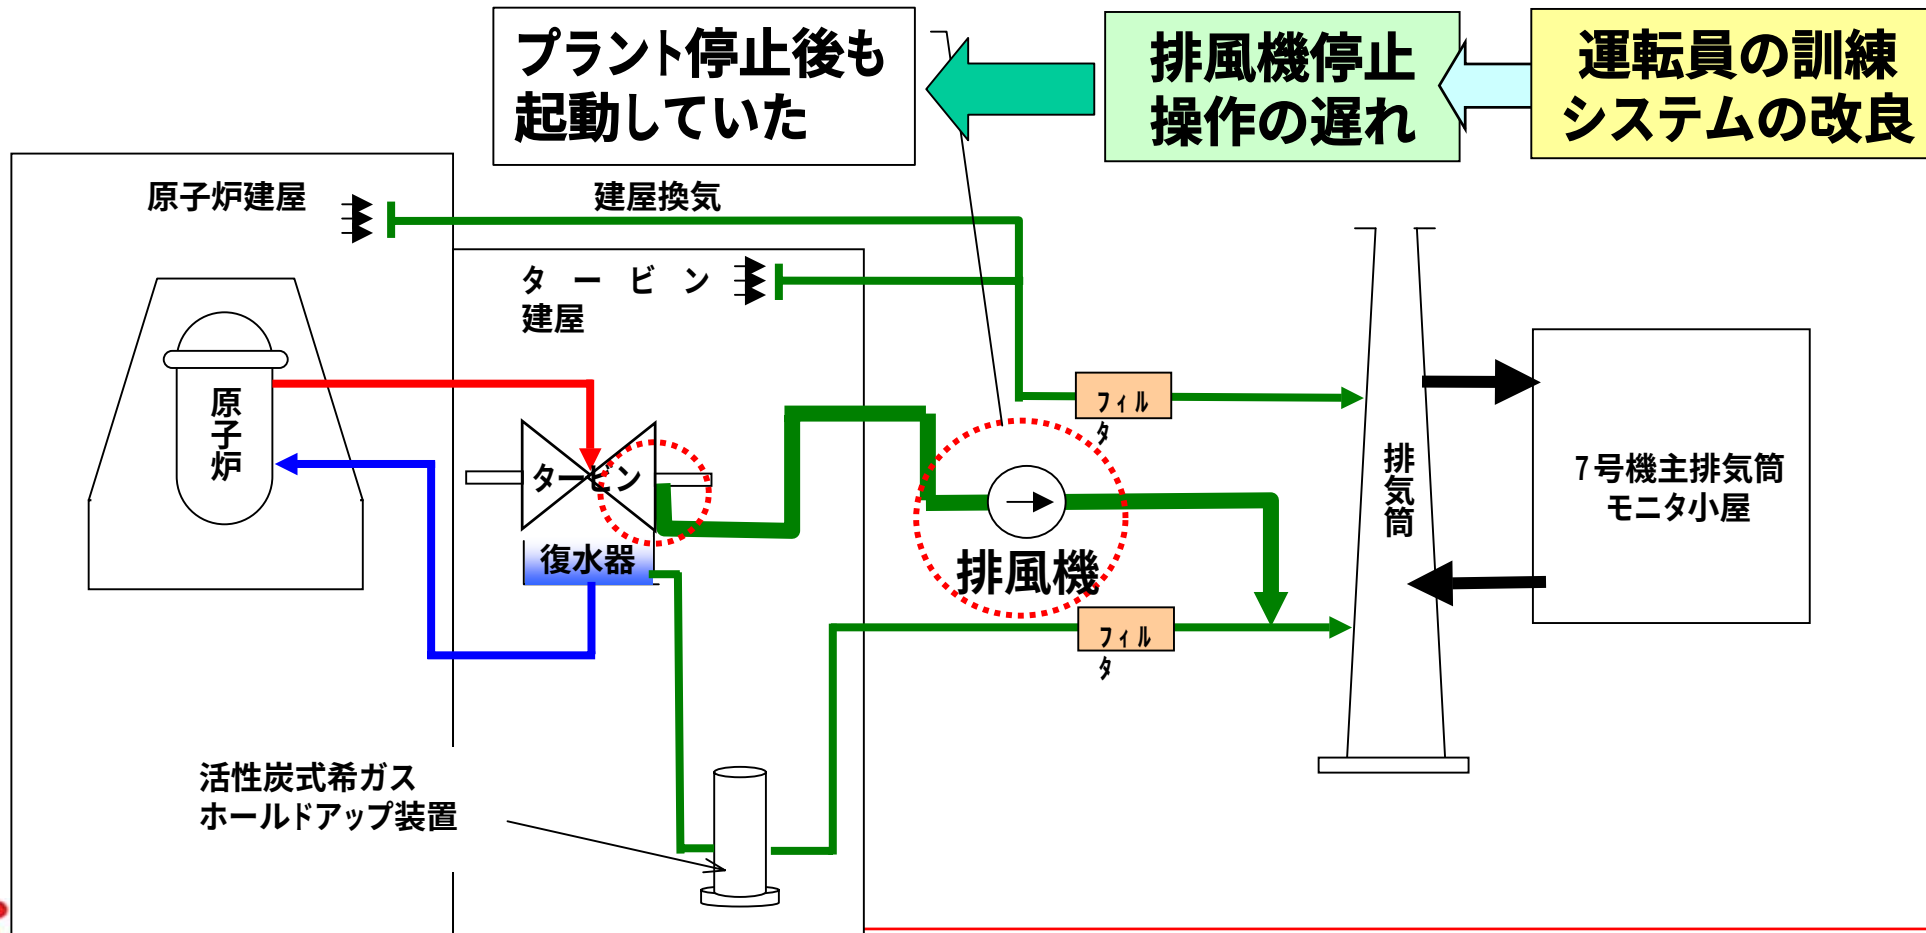
# 7号機 放射性物質の漏えい及び対応

プラント停止後にタービン建屋蒸気排風機の停止操作が遅れたことが漏えいの原因であったため、運転員の停止操作の訓練を実施し、また、プラントの停止とともに排風機を自動停止させる対策をとります

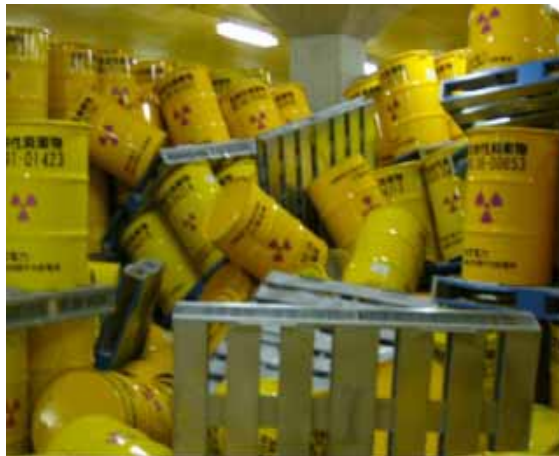
(被災時)

倒れたドラム缶の点検を行い、整理をしました。  
また、大きな揺れでもドラム缶が倒れないよう対策を実施します

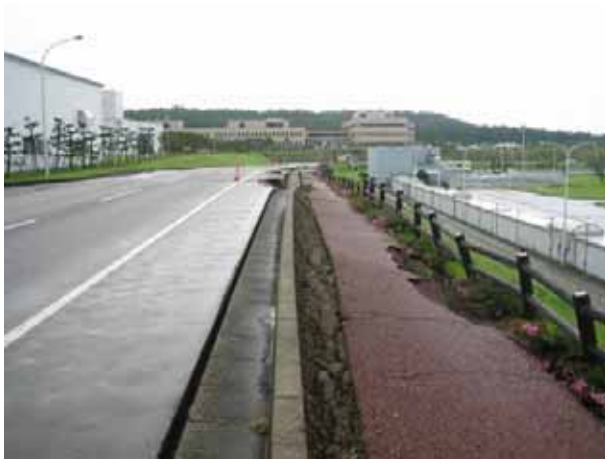
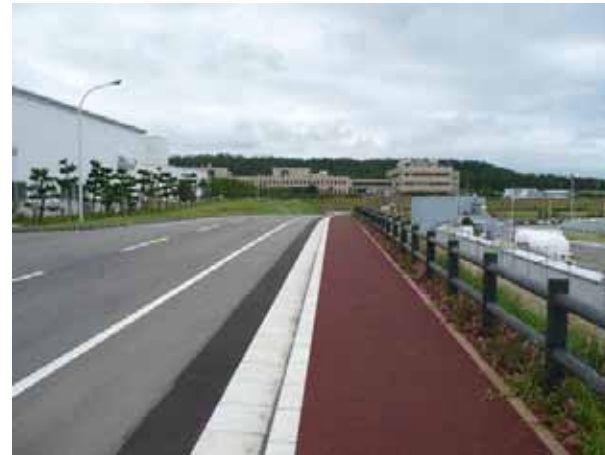
1～4号機側道路

発電所構内の道路の復旧を進めています

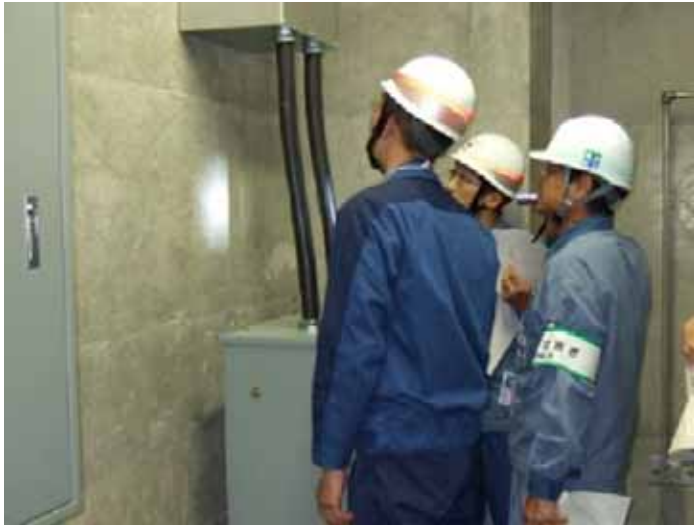
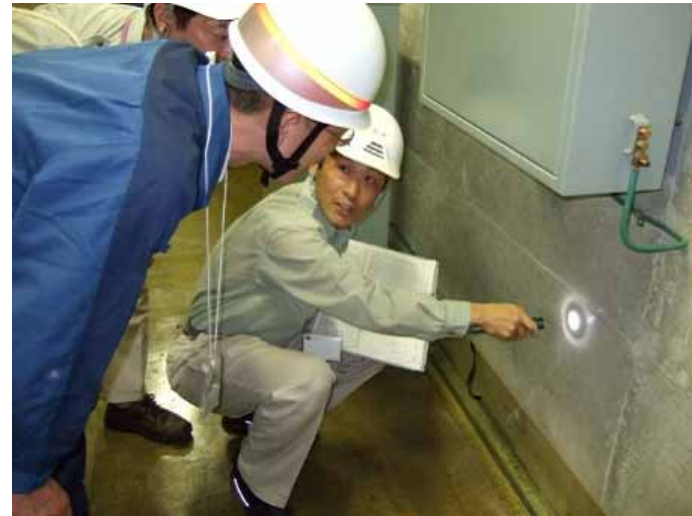
### 7号機 原子炉建屋

原子炉建屋耐震壁(建屋構造上重要な壁)における、地震によって生じたと考えられるひび割れは11箇所。ひびの幅はいずれも0.3mm以下(判定基準 1mm)。剥離・剥落はありませんでした。

**原子炉建屋の健全性に影響はありません**

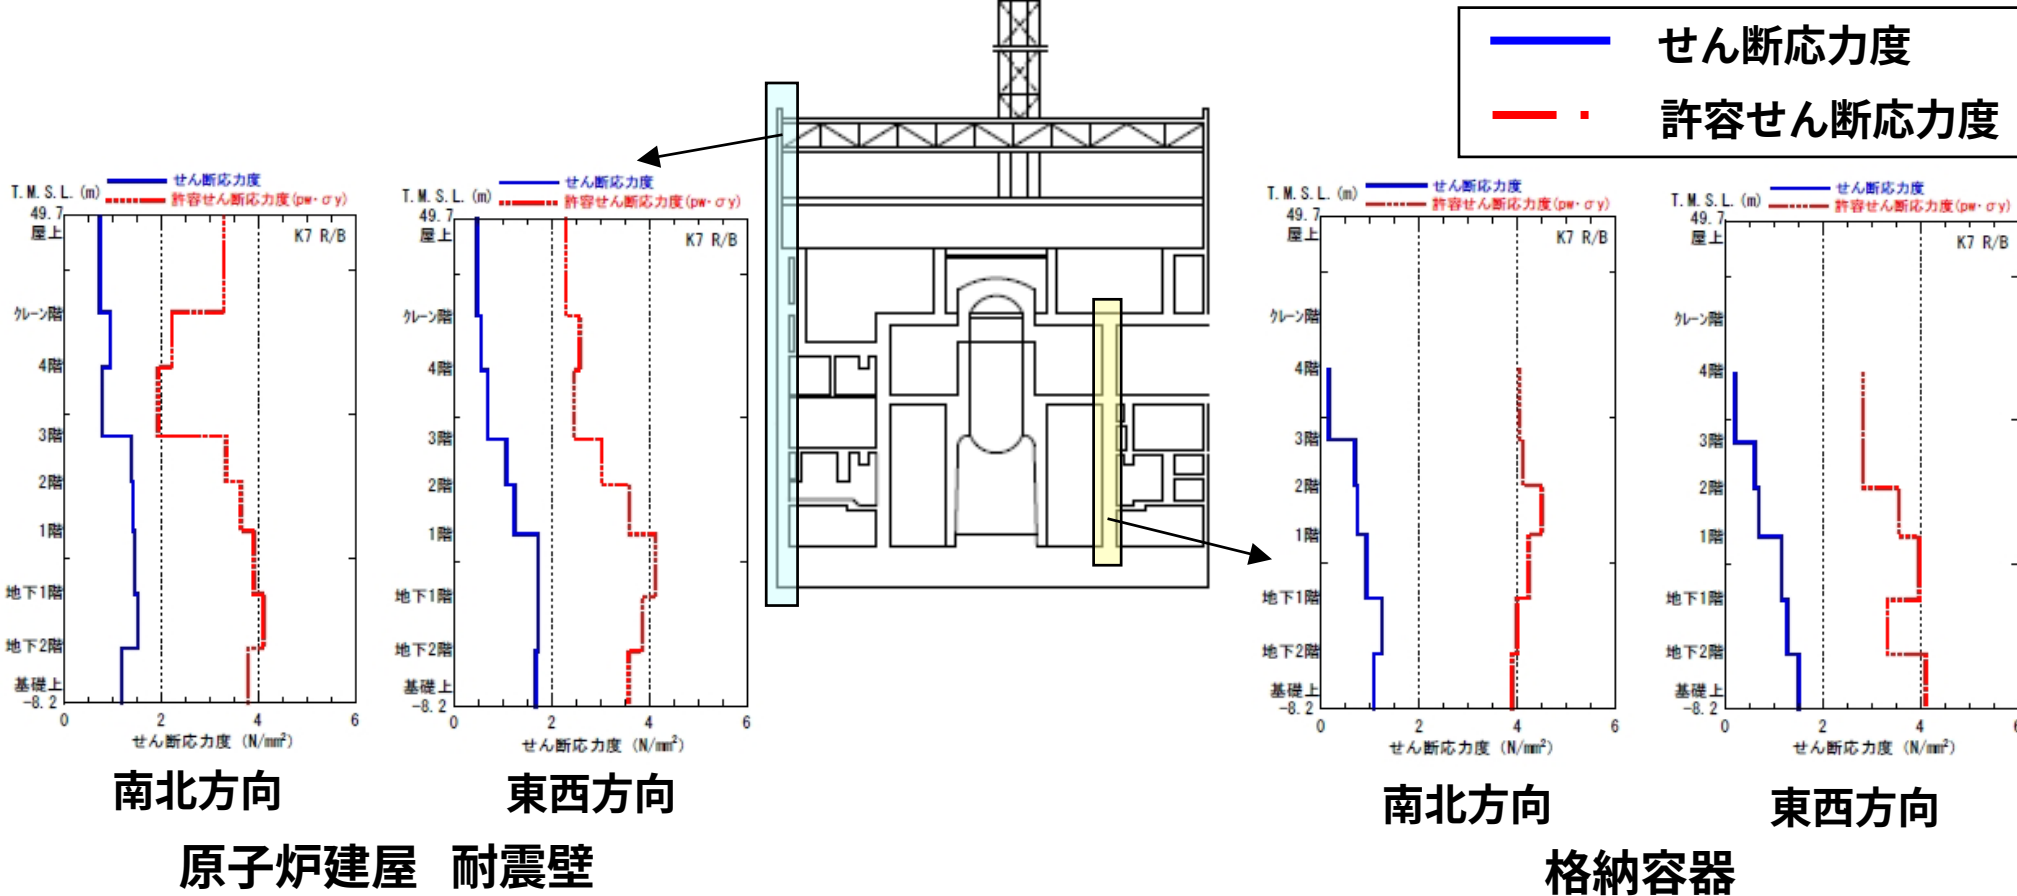
7号機 原子炉建屋

変形しても元に戻る程度の力しか加わっていません

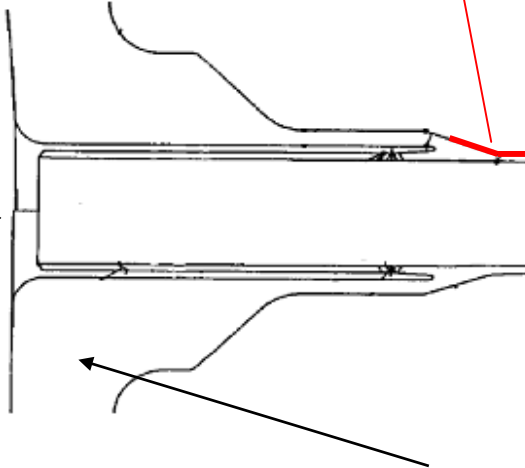
浸透探傷試験の実施状況

地震応答解析の結果、比較的裕度が小さかったと評価された箇所で追加点検(浸透探傷試験)を行い、傷、割れが無いことを確認しました

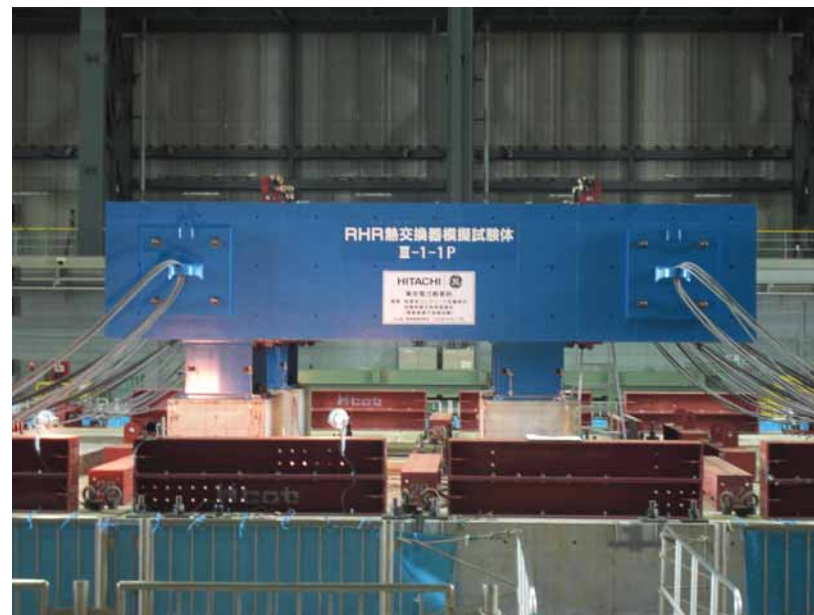
試験体

中越沖地震において1号機で観測した地震波の1.7倍（加振機の最大性能）の加振試験等を実施しました。基礎部の外観に影響は見られませんでした。今後、詳細な評価を行います
