# 新潟県中越沖地震における 発電所の状況について

## 地域の皆さまへの説明会

東京電力

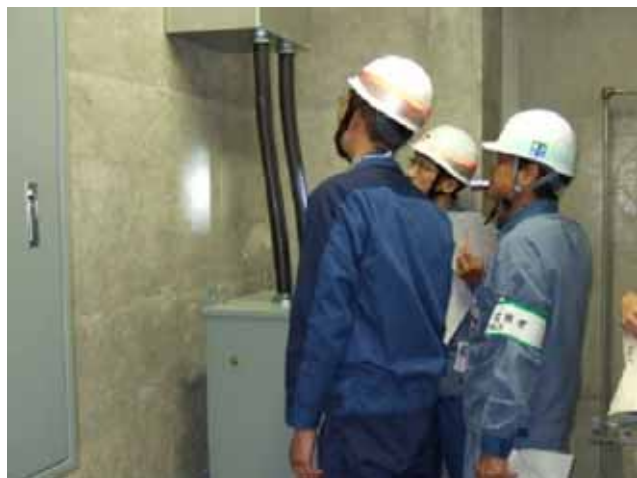
(7号機) 原子炉建屋耐震壁の点検

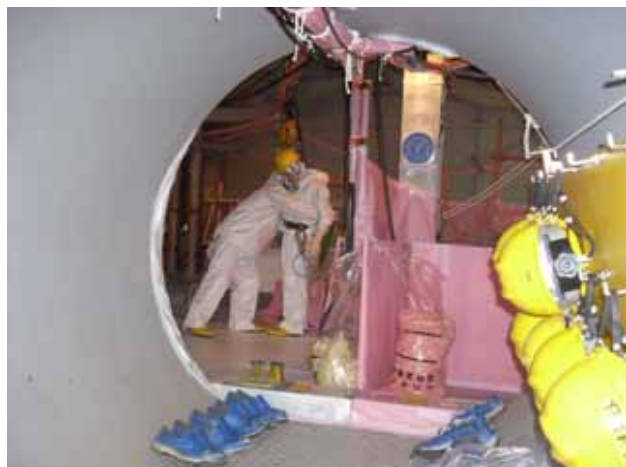
7号機 圧力抑制室の点検

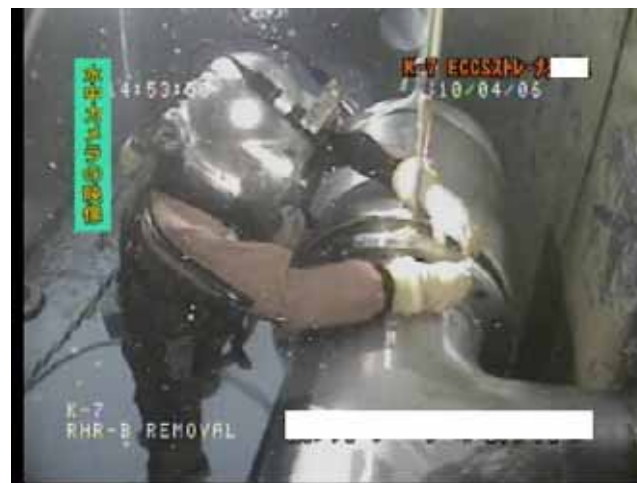
7号機 圧力抑制室の点検 (潜水作業)

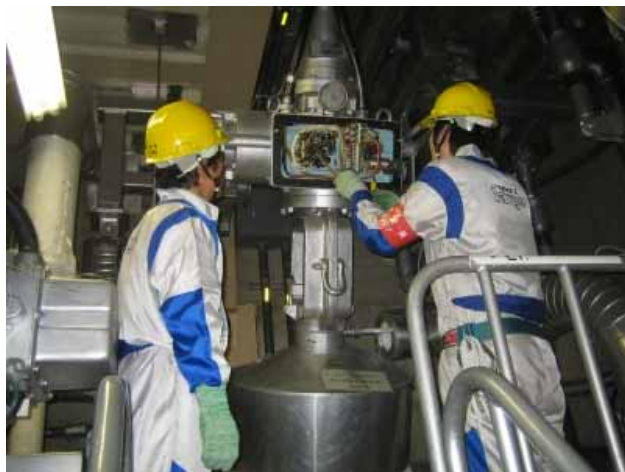
1号機 残留熱除去系弁の点検

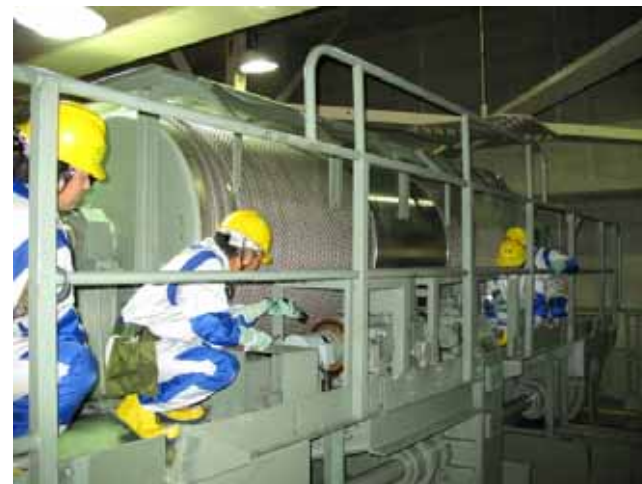
2号機 天井クレーンの点検

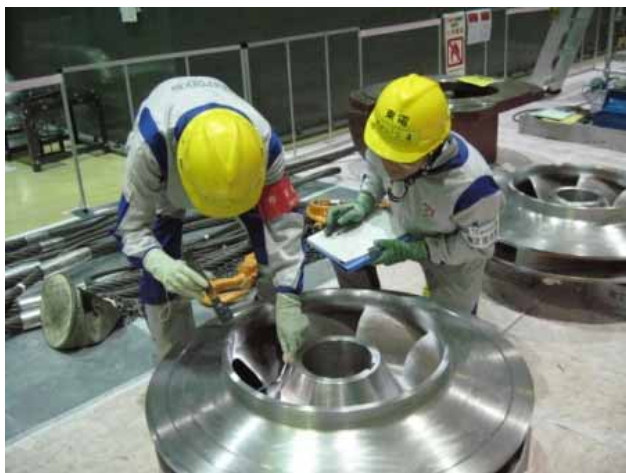
1号機 低圧復水ポンプの点検

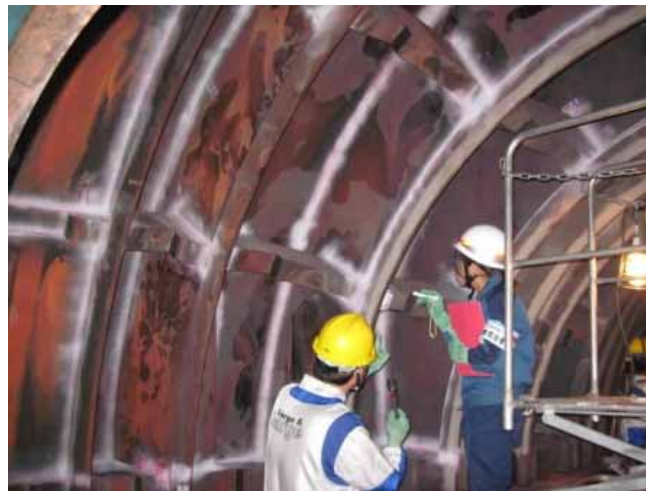
※1 動翼・静翼の一部に接触痕等あり ※2 動翼・静翼の一部に摩耗および接触痕等あり、順次復旧作業中

3号機 タービン本体の点検

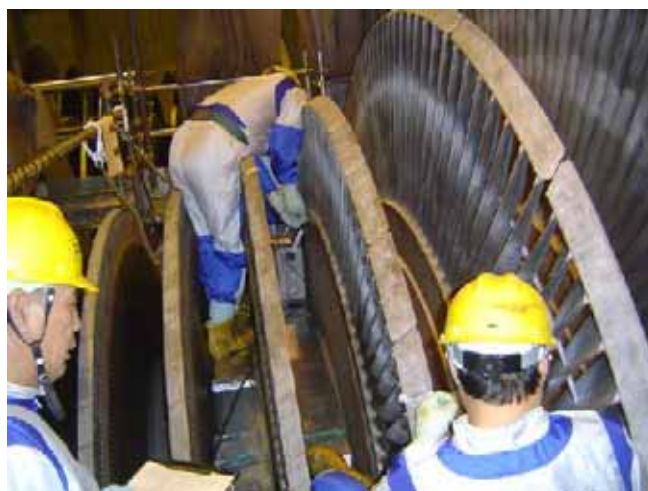
※3 7号機：フォーク部破損、指示模様あり 6号機：フォーク部に指示模様あり

7号機 タービン翼の点検

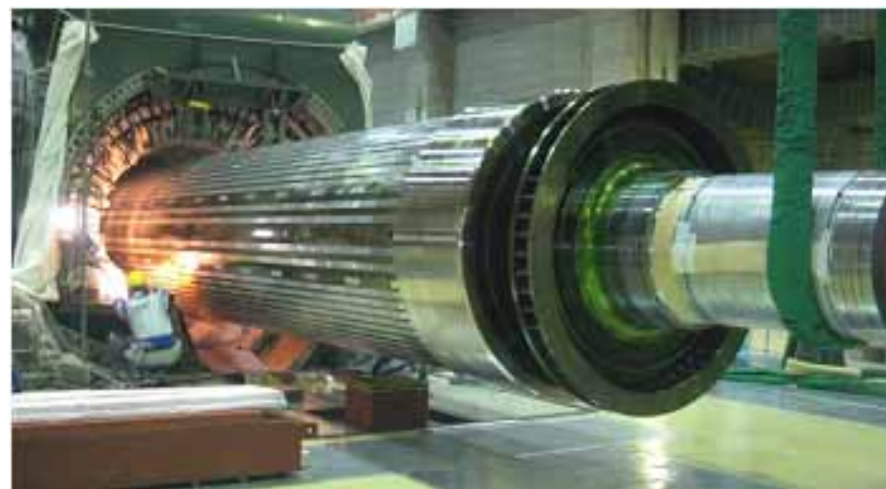
※4 軸受け部品に損傷有り ※5 軸受け部品の一部に軽微な接触あり ※6 配管変形あり

1号機 主発電機の点検

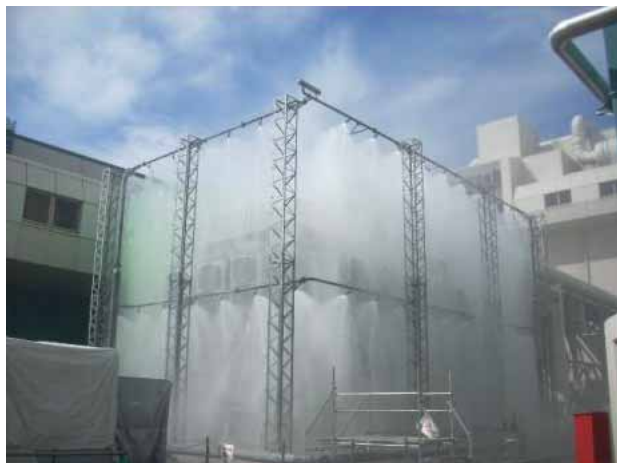
6号機 変圧器スプリンクラー試験

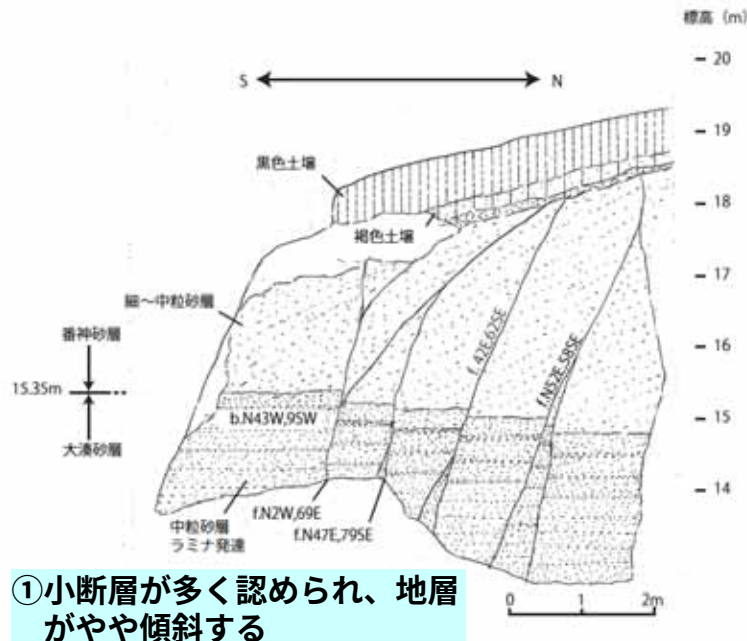
地層境界が低い場所を調査したところ、以下の理由から地すべりで地層境界が低くなっていると判断しました

理由①: 現地では高角度の小断層が多く認められ、地層がやや傾斜し、すべり落ちた様子があります

理由②: 現地は丘陵と平野との境界の斜面部で地すべり地形が発達しています

理由③: 近くの地すべりがない場所には同じような標高に古い地層があることを確認しました

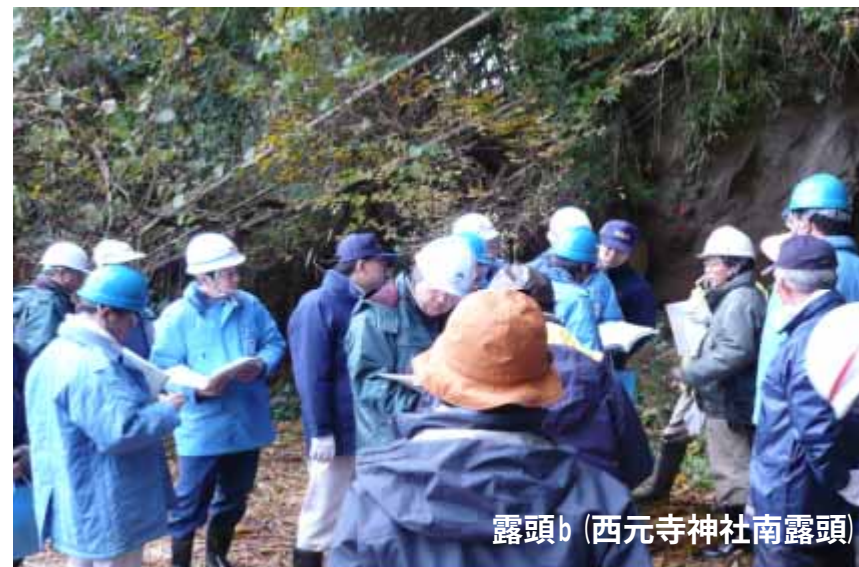
露頭b (西元寺神社南露頭)

**全般的に、東京電力の評価は妥当であり、真殿坂断層は活断層ではない  
(ただし、今後とも地元の皆さまのご懸念に対しては、丁寧な説明を心がけること)**

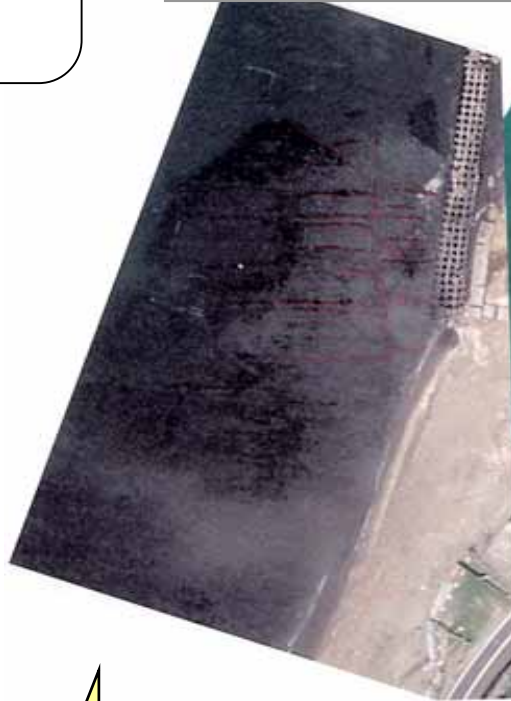
【地震前】  
2004.7.23撮影：(株)オリス

海底断層は、地震前の写真にも写っており、活動した様子もありませんでした
