新潟県中越沖地震における 発電所の状況について

第10回 地域の皆さまへの説明会

平成21年11月

東京電力

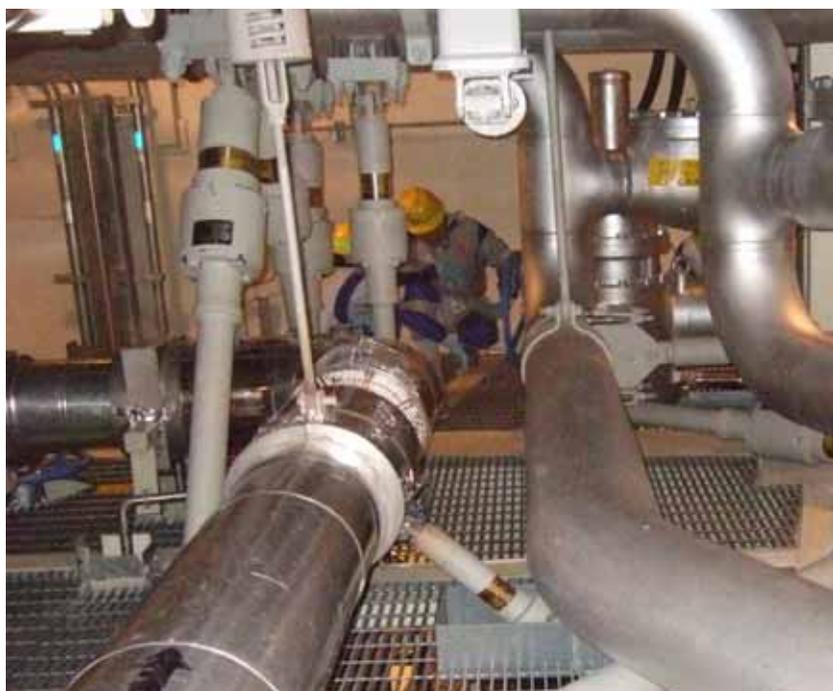
支持構造物に異常がないことを確認

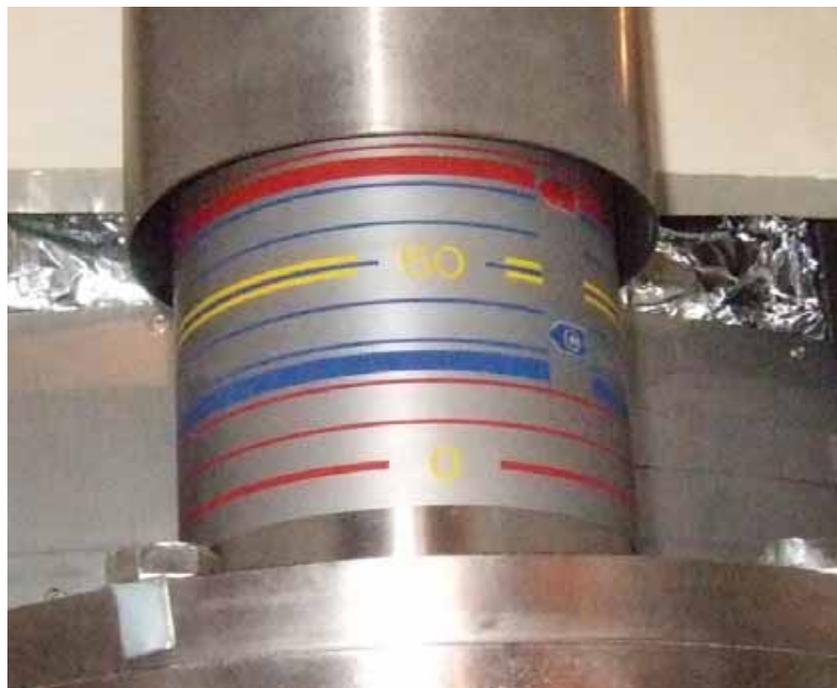
配管の熱膨張の変位量を確認

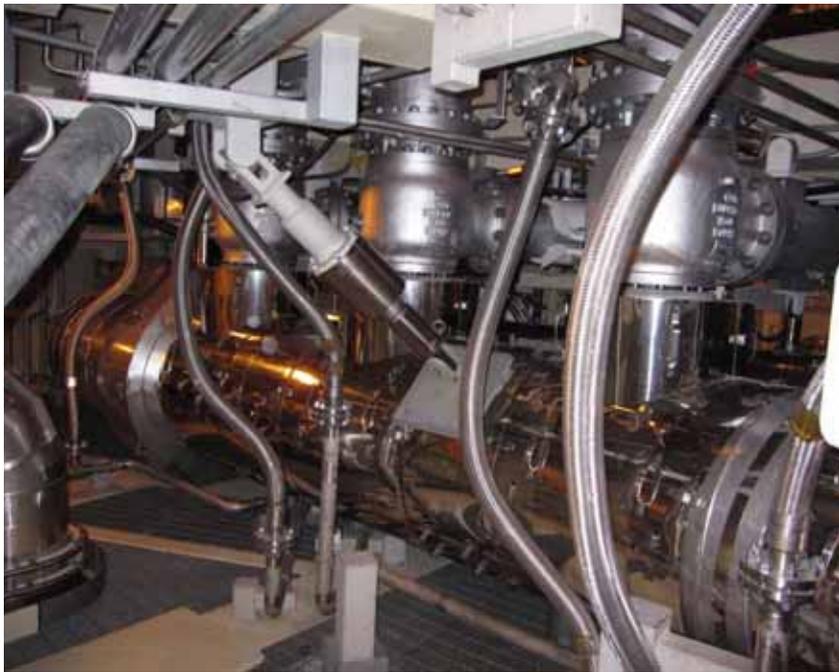
主蒸気配管の目視点検を実施

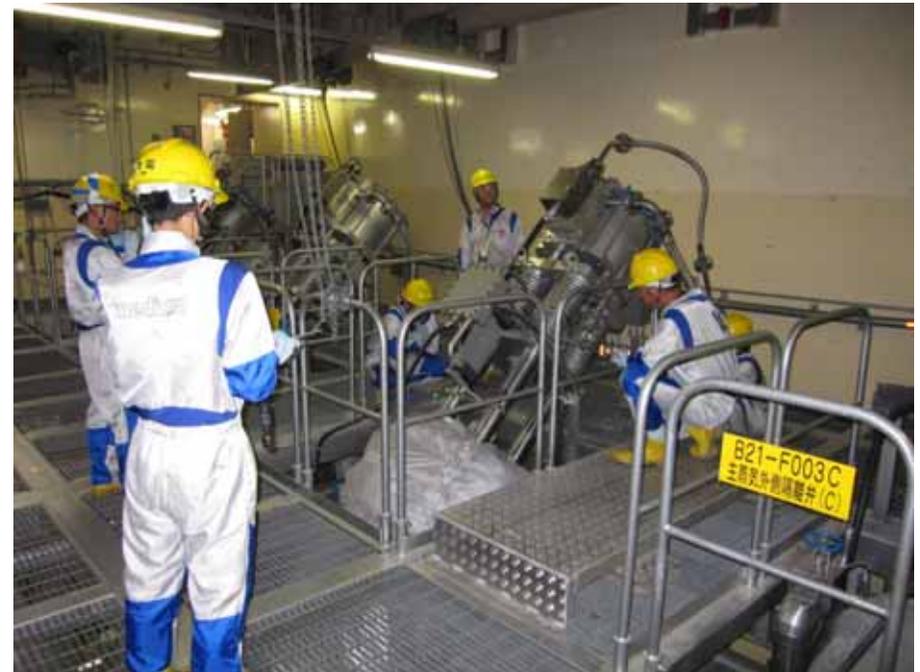
主蒸気隔離弁の作動確認や
目視点検を実施

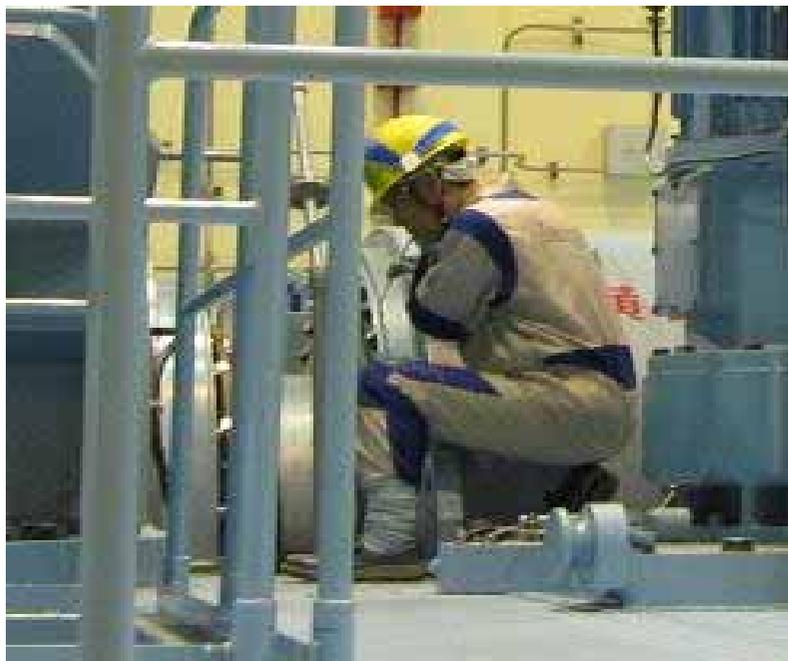
タービンの異音確認

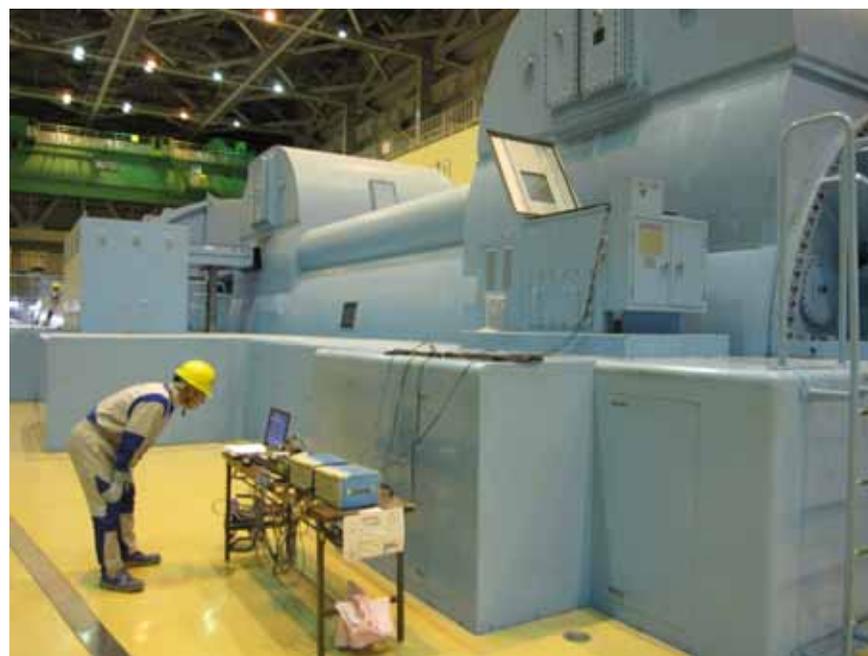
発電機の運転状況の確認

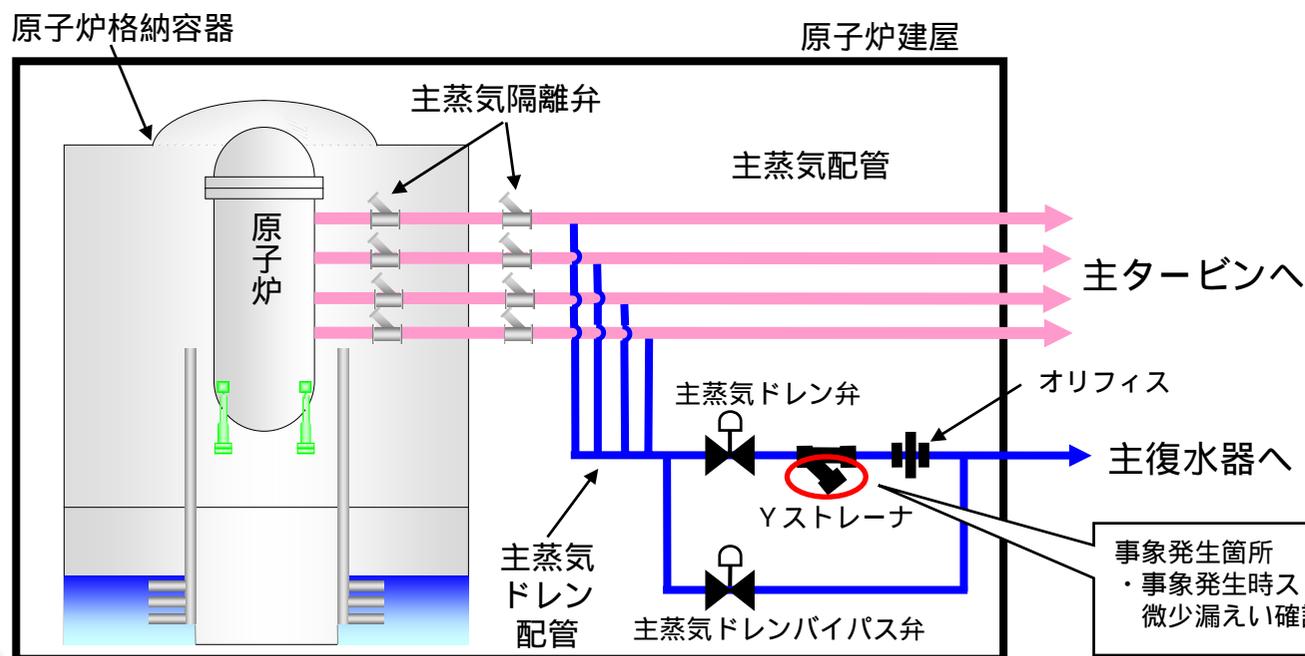
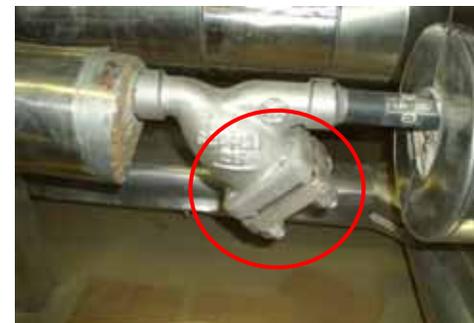
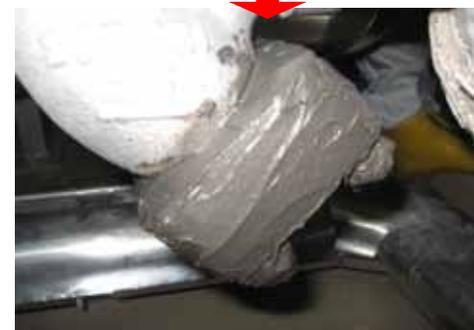
- (1) 事象：20%出力運転中における機器・配管の漏えい確認において、主蒸気ドレンラインに設置されたY形ストレーナのフランジ部から、微少な漏えい(40秒に1滴程度)が確認されました。
- (2) 原因：フランジパッキンの劣化
- (3) 対策：主蒸気ドレン弁を全閉にすることにより漏えいの停止を確認しました。念のため、フランジ部の隙間のシールを実施しました。

事象発生箇所
・事象発生時ストレーナのフランジ部よりドレンの微少な漏えい確認

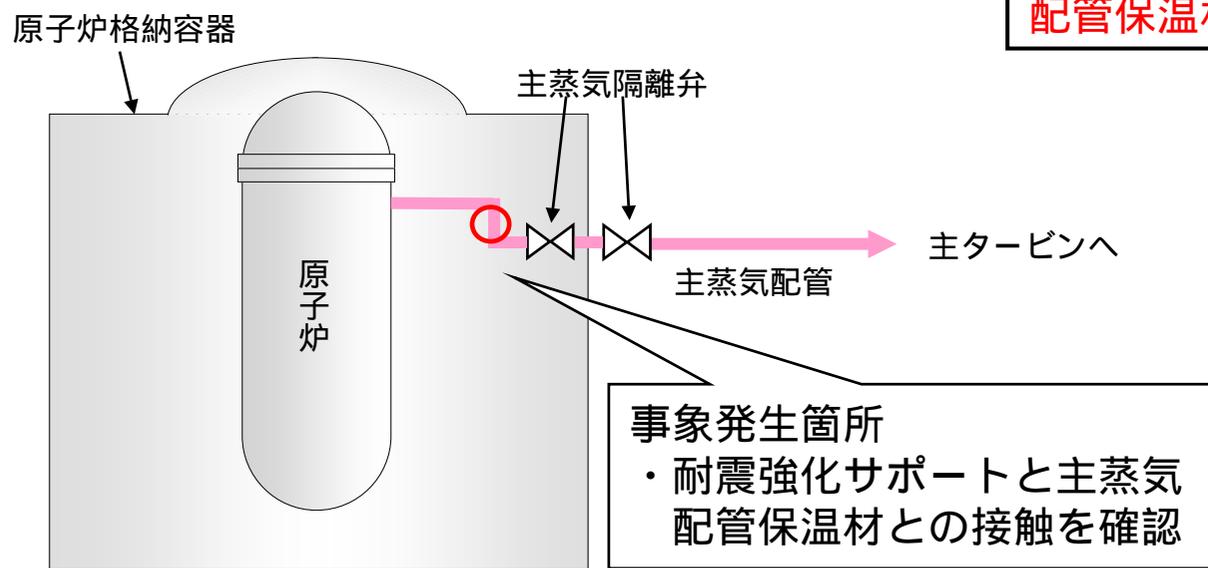
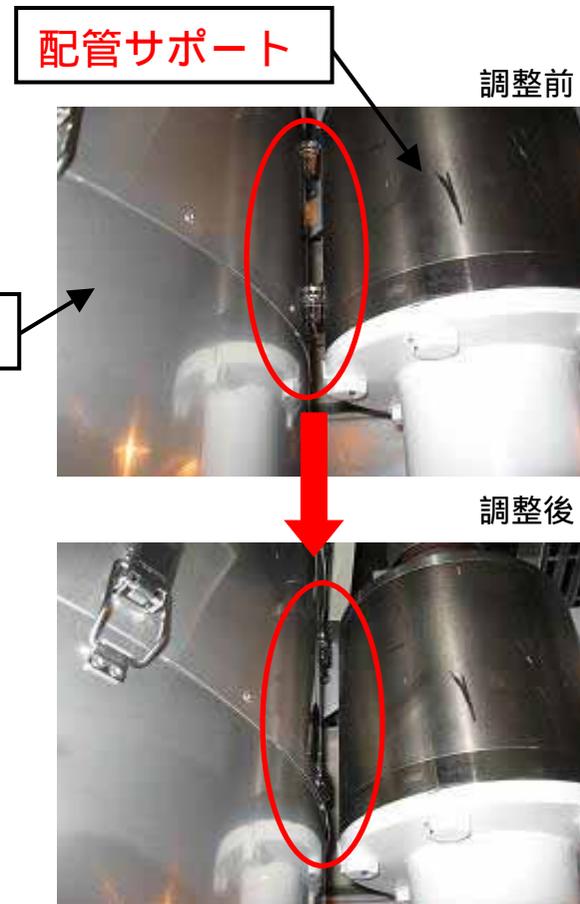
- (1) 事象：原子炉圧力3.5MPaおよび7.0MPaにおける原子炉格納容器内点検において、温度上昇による配管の熱移動にともない、耐震強化工事で新たに設置した配管サポートと配管保温材との接触が確認されました。（一例を下に示す。）
- (2) 原因：温度上昇による配管の熱移動。
- (3) 対策：配管保温材の位置を調整し、配管サポートとの間隔を確保しました。

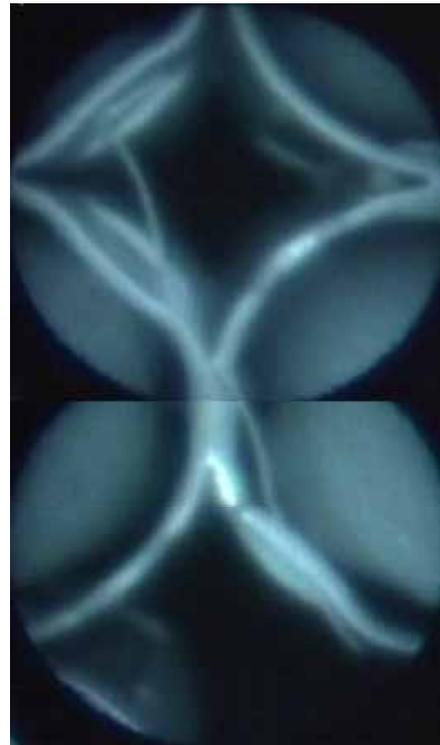
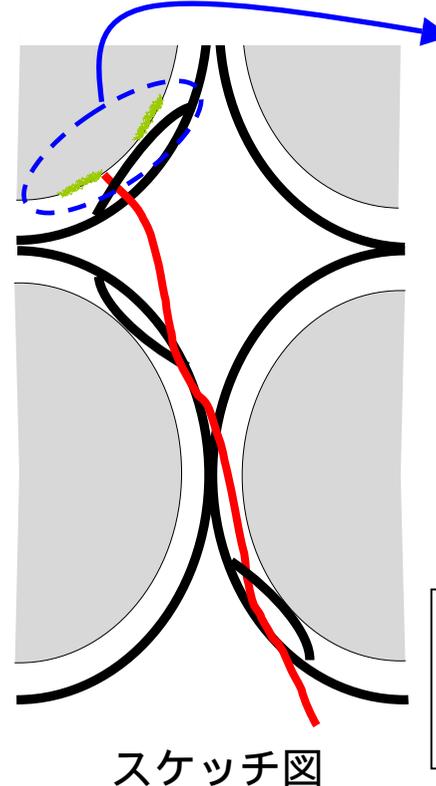
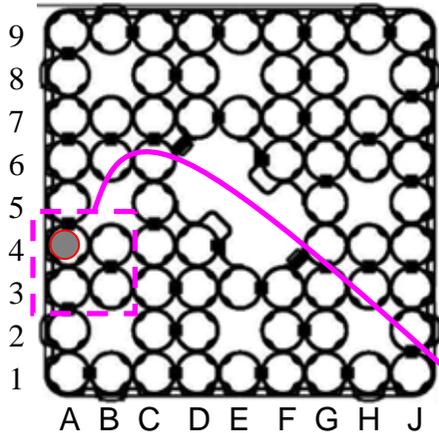
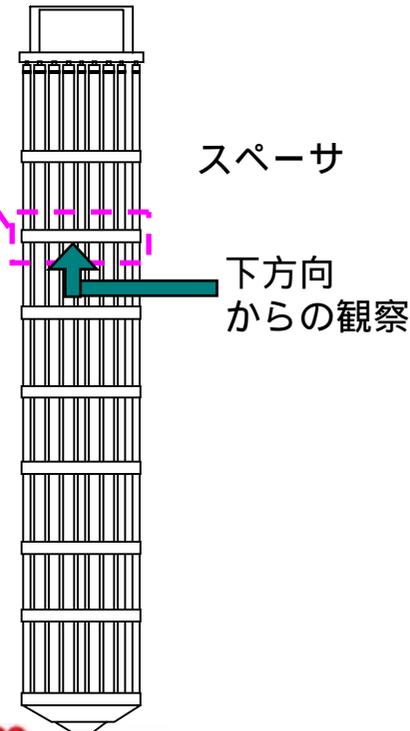
異物の画像

- スペーサおよびスペーサ近傍の燃料棒に変形、損傷ならびに異常な腐食は確認されませんでした。
- 燃料棒の第6スペーサ下部に、金属ワイヤー状の異物を確認しました。
- 当該異物は燃料棒に接触し、燃料棒表面にフレットング痕 と考えられる線状模様が認められました。

異物：金属ワイヤー状
長さ：約30mm
直径：約0.2mm

信頼性を向上する観点などから、漏えい燃料集合体ならびに異物フィルタなしの燃料集合体など計100体を異物フィルタ付きの新燃料に取り替えるとともに、引き続き異物混入防止対策を徹底してまいります。

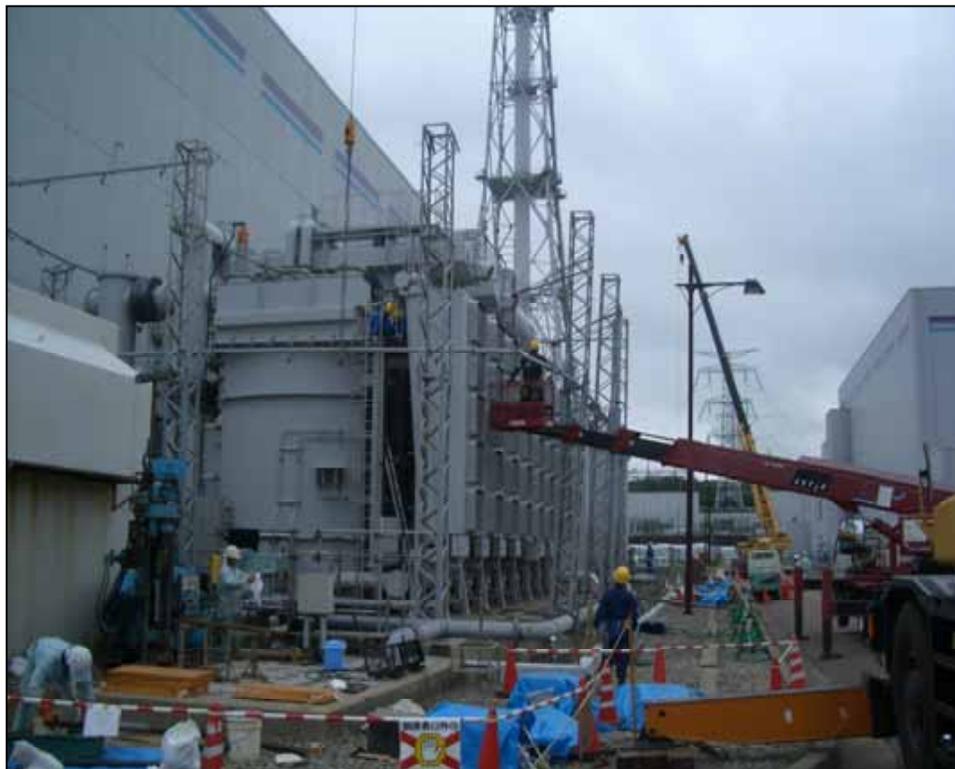
地震の影響で損傷した3号機主変圧器を工場へ持ち出し、点検・修理するとともに、基礎の強化工事を実施しました。

【損傷した3号機 主変圧器の解体工事】

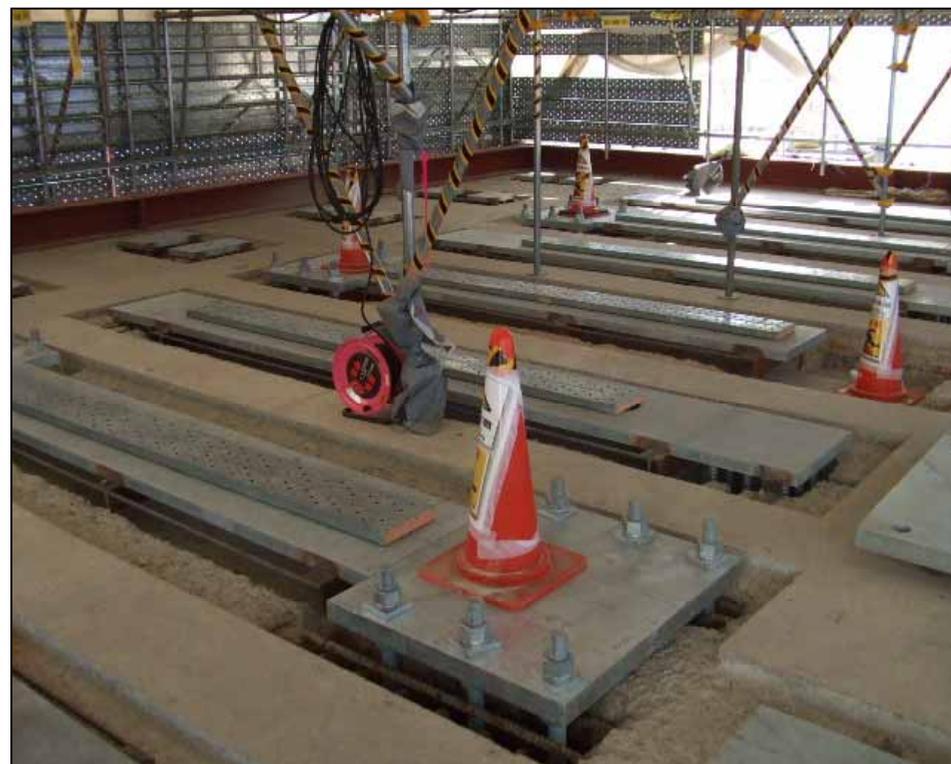
【主変圧器 基礎強化工事】

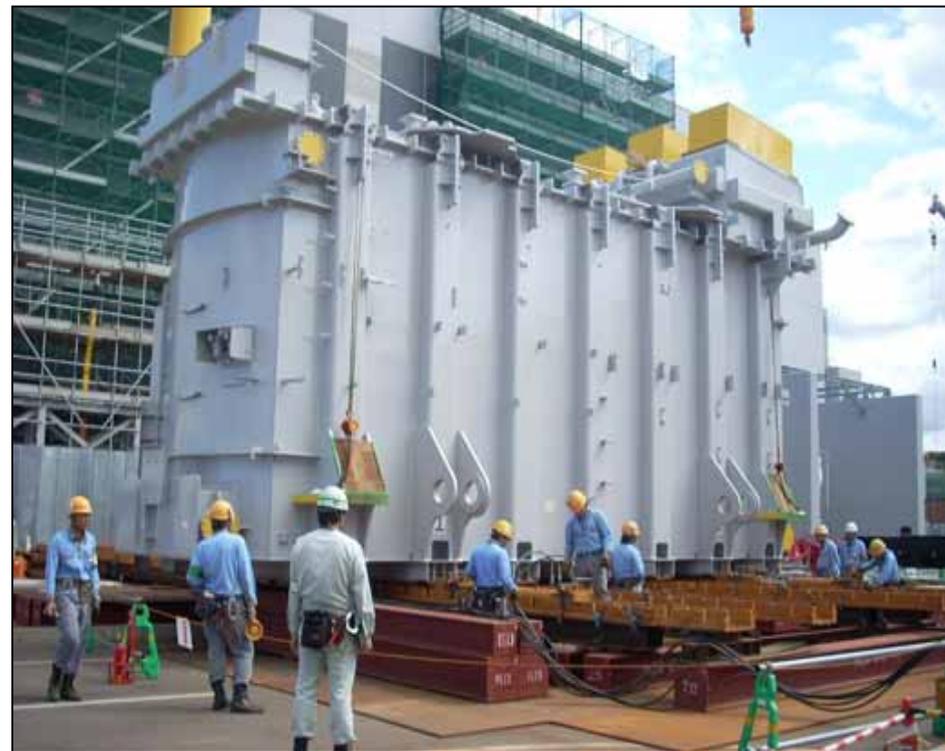
点検・修理が完了した3号機主変圧器を工場より海上輸送し、元の位置に据え付けました。

【主変圧器 据付工事】
