# 新潟県中越沖地震における 発電所の状況について

## 第12回 地域の皆さまへの説明会

平成22年7月

東京電力

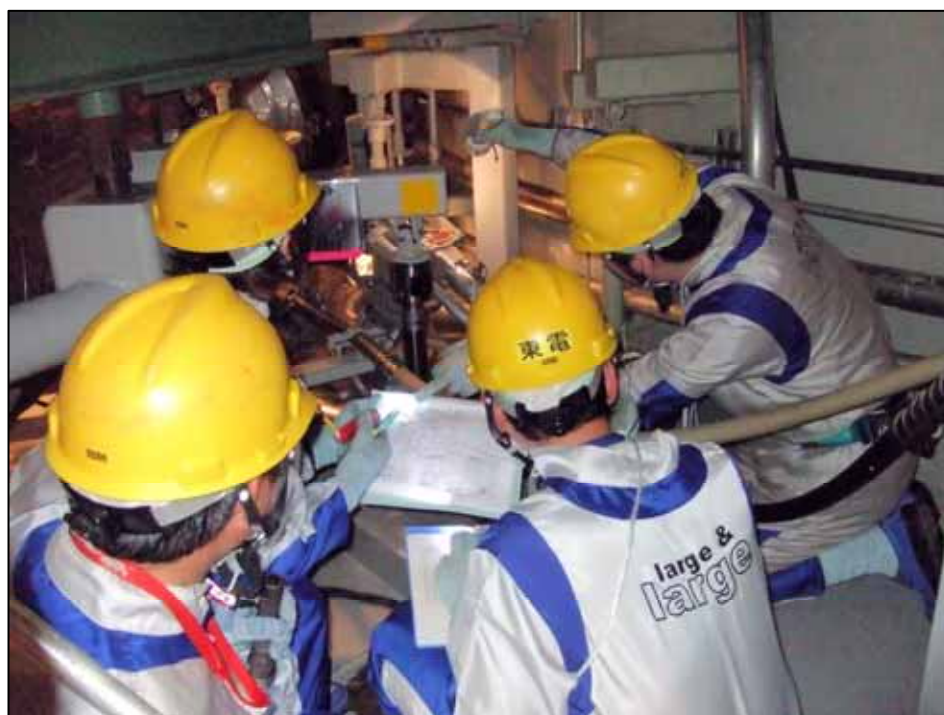
支持構造物に異常がないことを確認

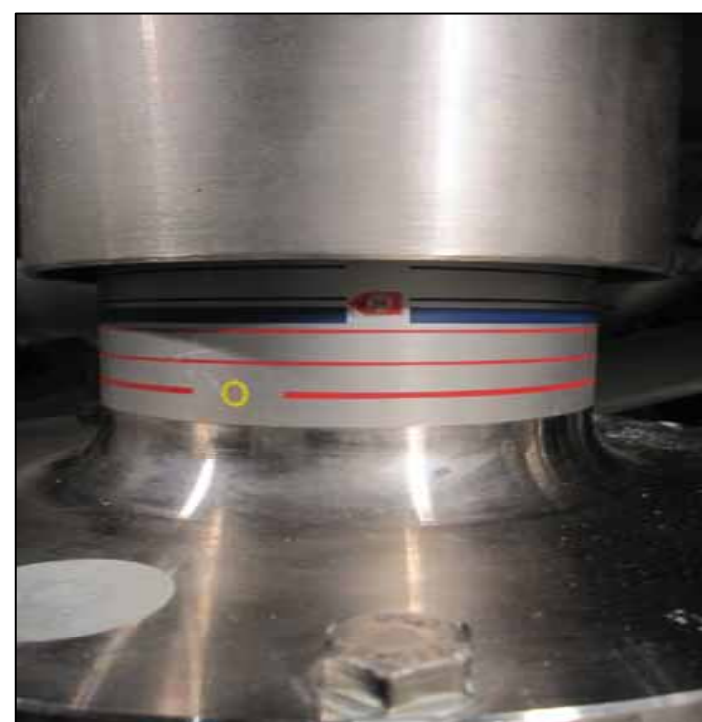
配管の熱膨張の変位量を確認

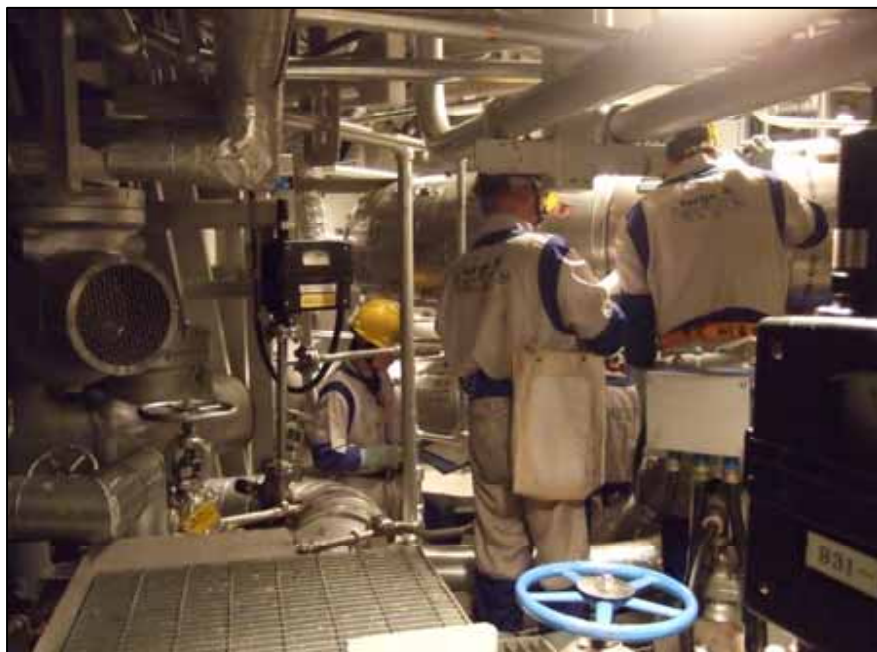
配管に異常がないことを確認

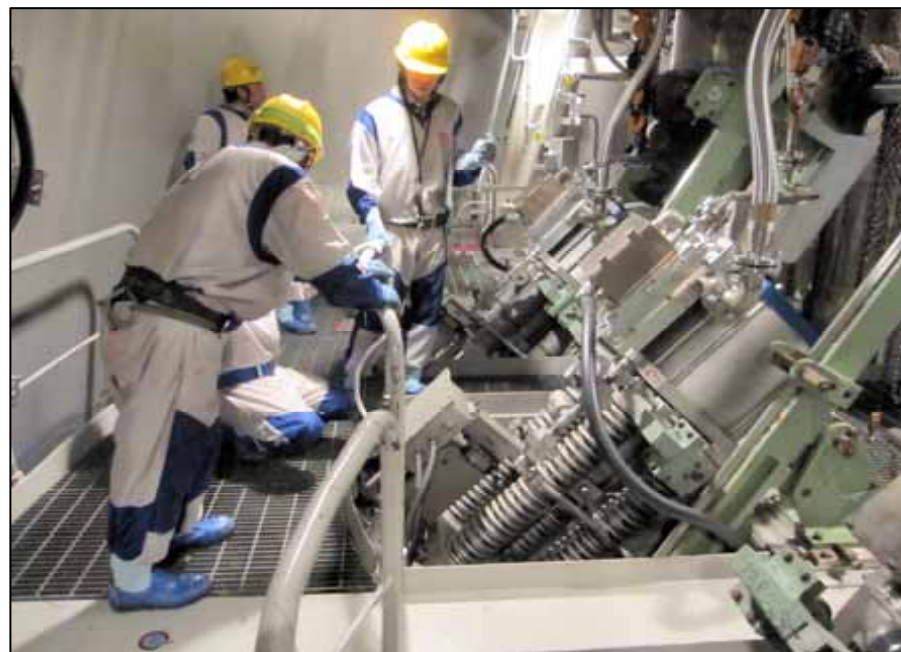
主蒸気隔離弁に  
異常がないことを確認

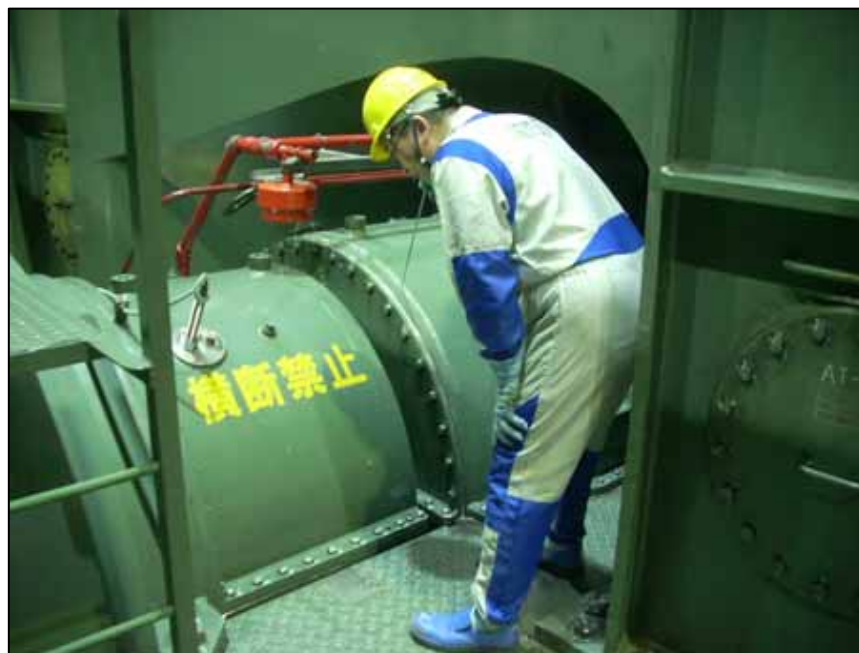
タービンの異音確認

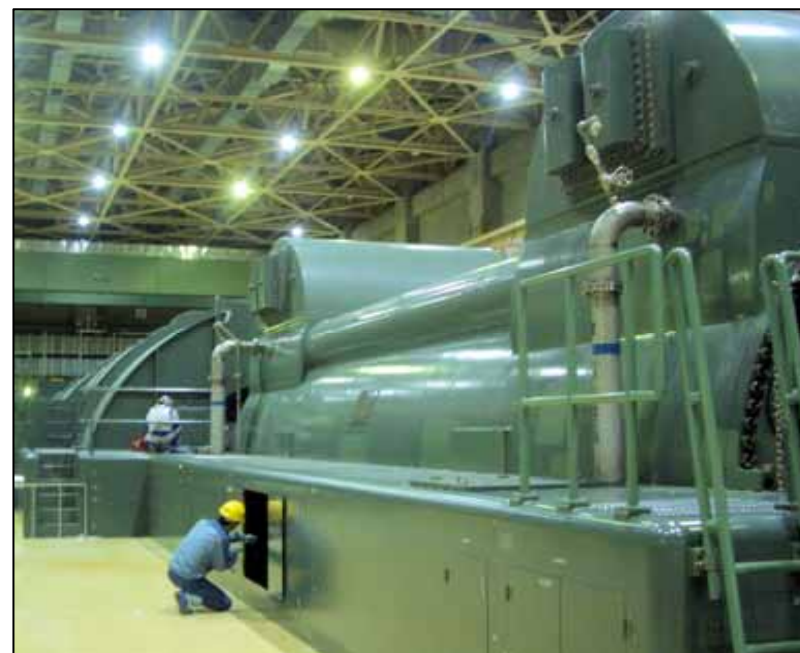
発電機の状態確認

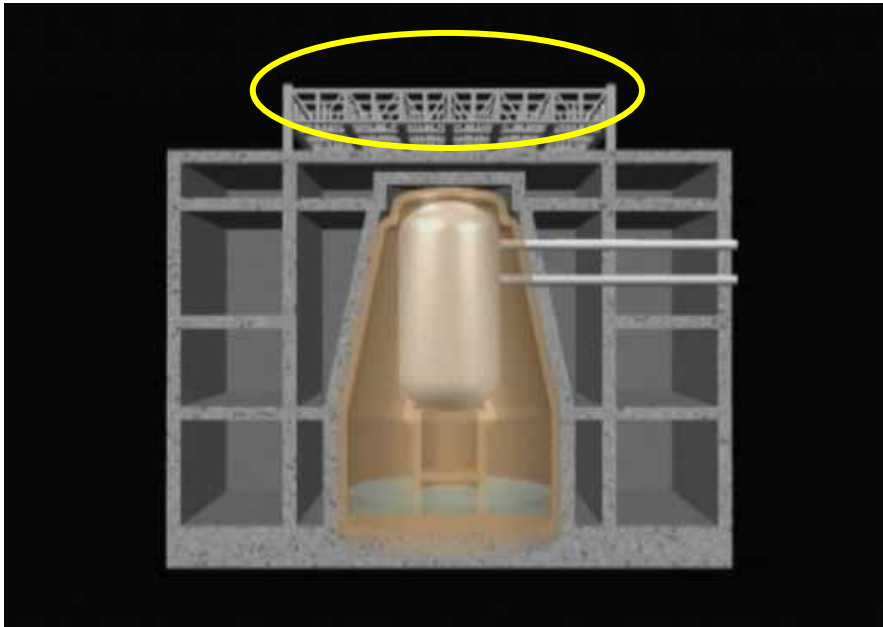
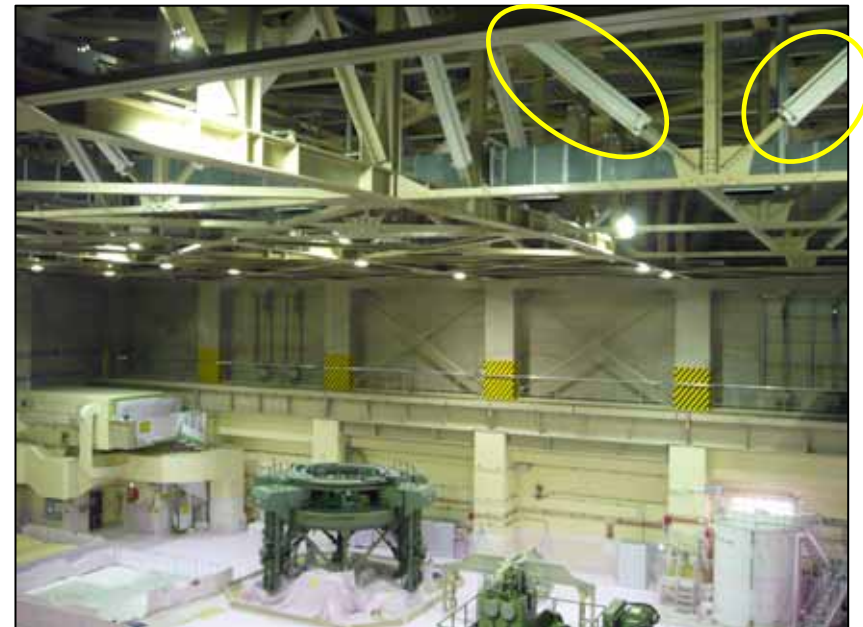
原子炉建屋屋根トラスでは、斜材、水平材の取り替え・追加などの耐震強化工事を実施しました。

【 原子炉建屋屋根トラス 】

【 強化工事後の屋根トラス 】

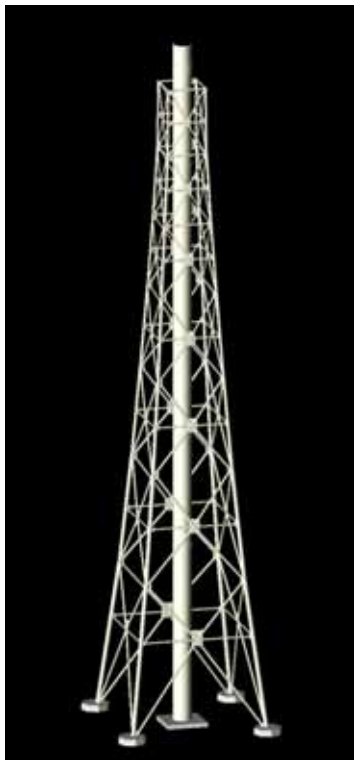
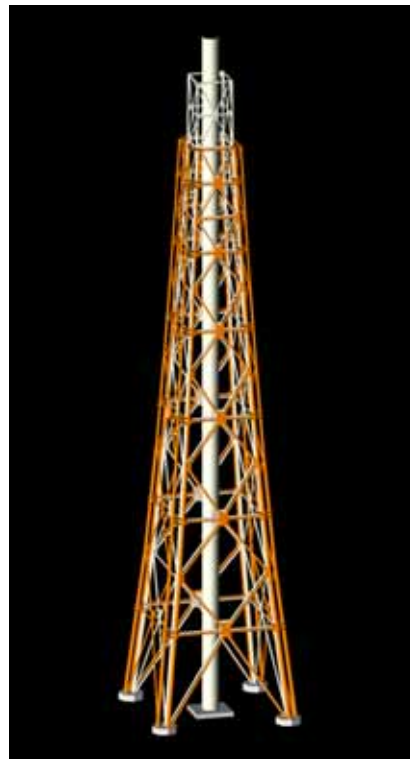
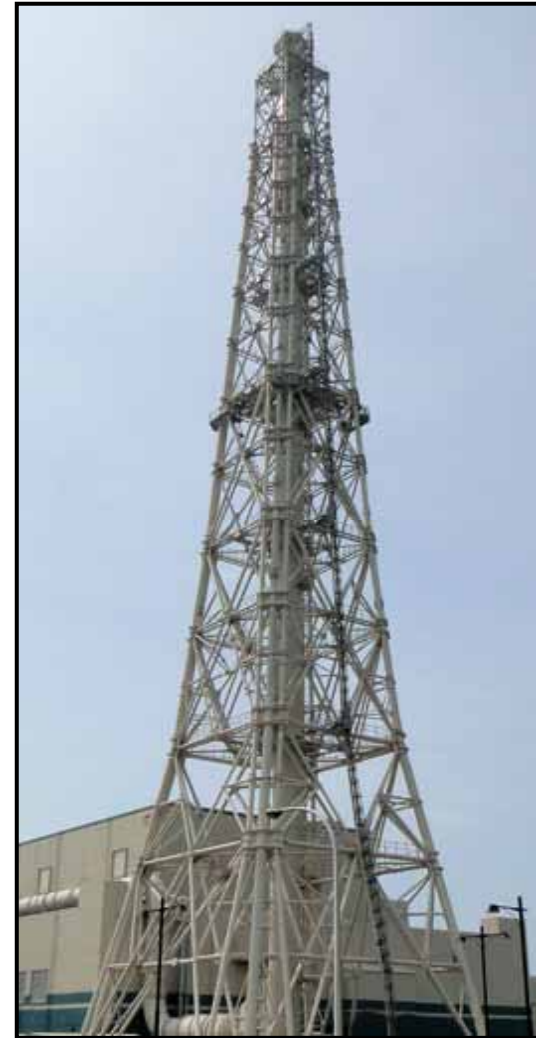
排気筒では主柱材、斜材、水平材の増設などの耐震強化工事を実施しました。

強化工事前

強化工事後

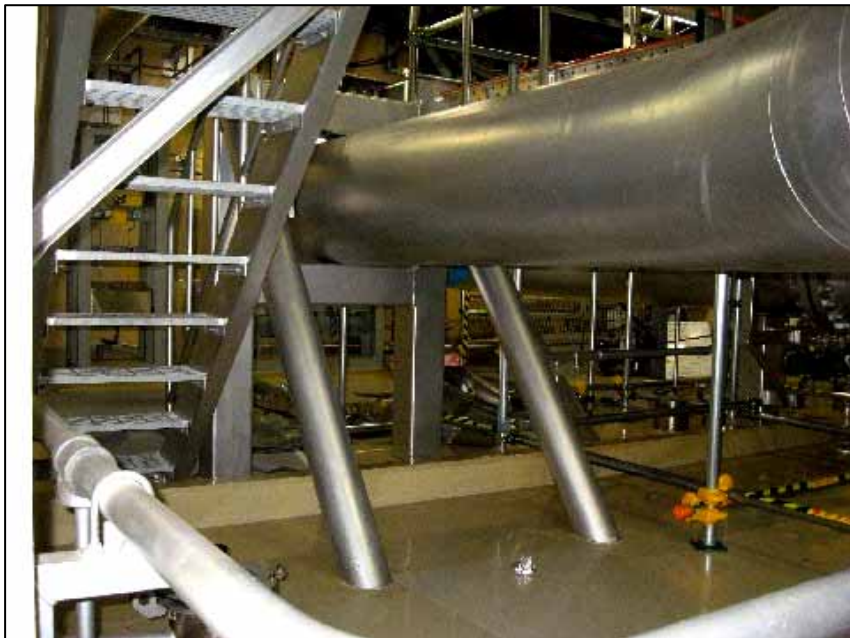
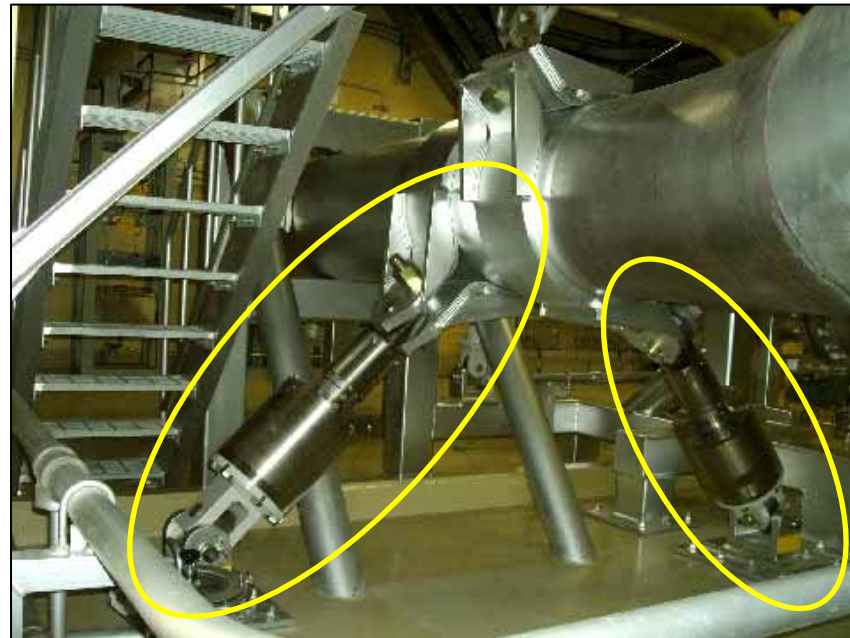
配管については、サポートの追加・補強などの耐震強化工事を実施しました。

【 強化工事前 】

【 強化工事後 】

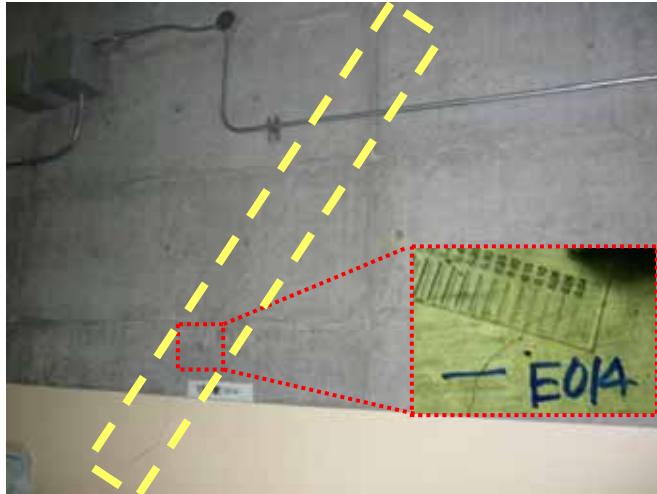
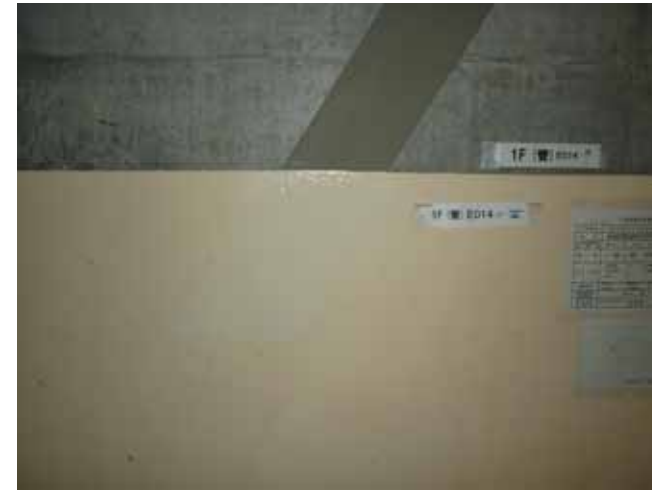
### ■ ひび割れ(E014) 幅0.1mm×長さ3.0m

施工前

補修後

- なお、地震で発生したものと評価したひび割れは、耐久性の観点（鉄筋腐食防止等）から、適切に補修を実施しました。
  - ひび割れをエポキシ樹脂により補修した耐震壁は、もとの耐力と同等程度の耐力を有しています。

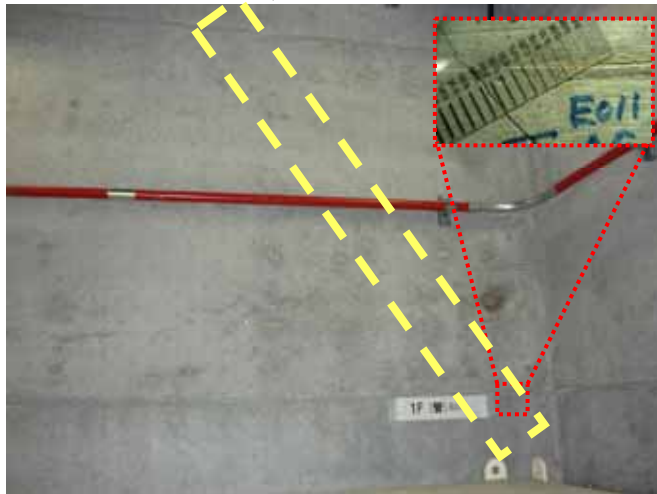
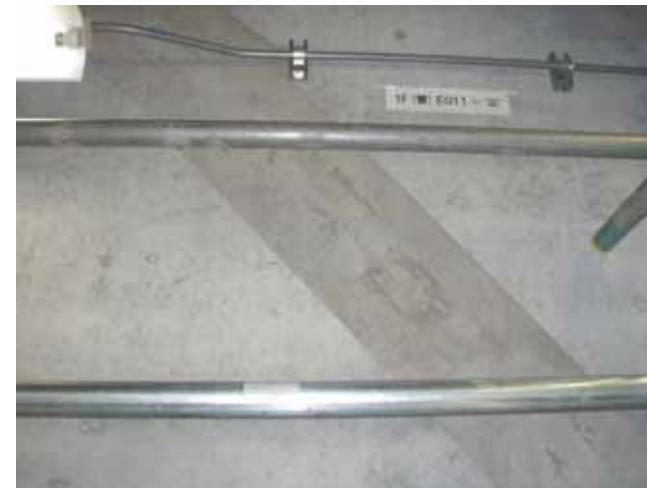
### ■ ひび割れ(E011) 幅0.4mm×長さ2.8m

施工前

補修後

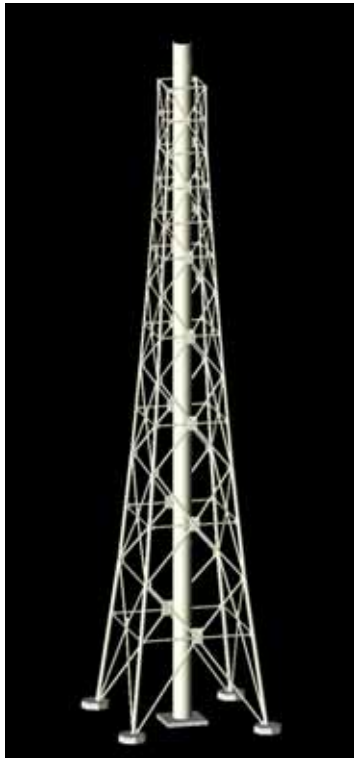
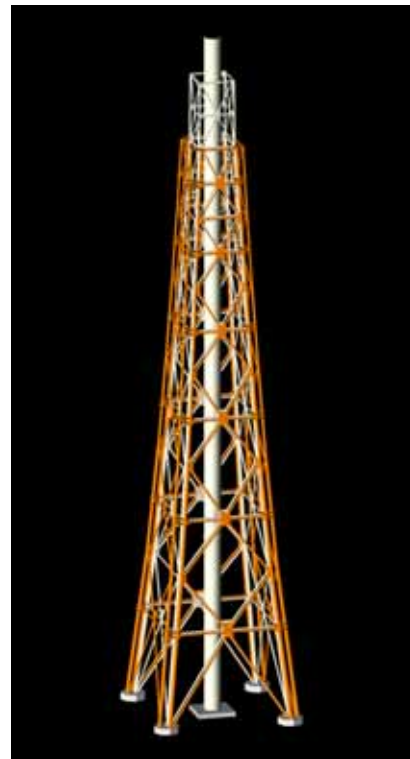
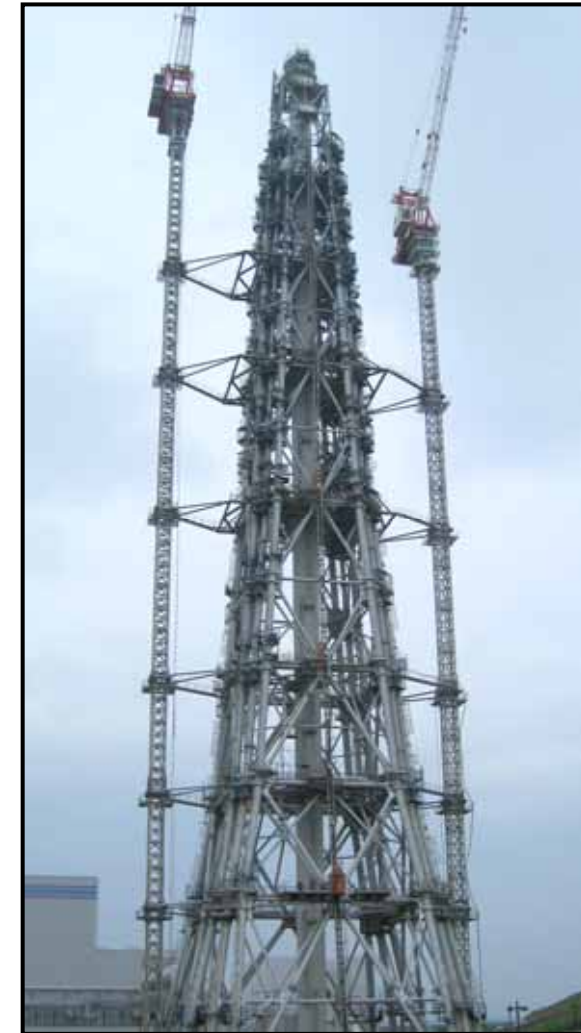
【4号機排気筒】

排気筒では主柱材、斜材、水平材の増設などの耐震強化工事を行いました。
