# 東北地方太平洋沖地震における 発電所の状況について

## 地域の皆さまへの説明会

平成24年2月

**東京電力**

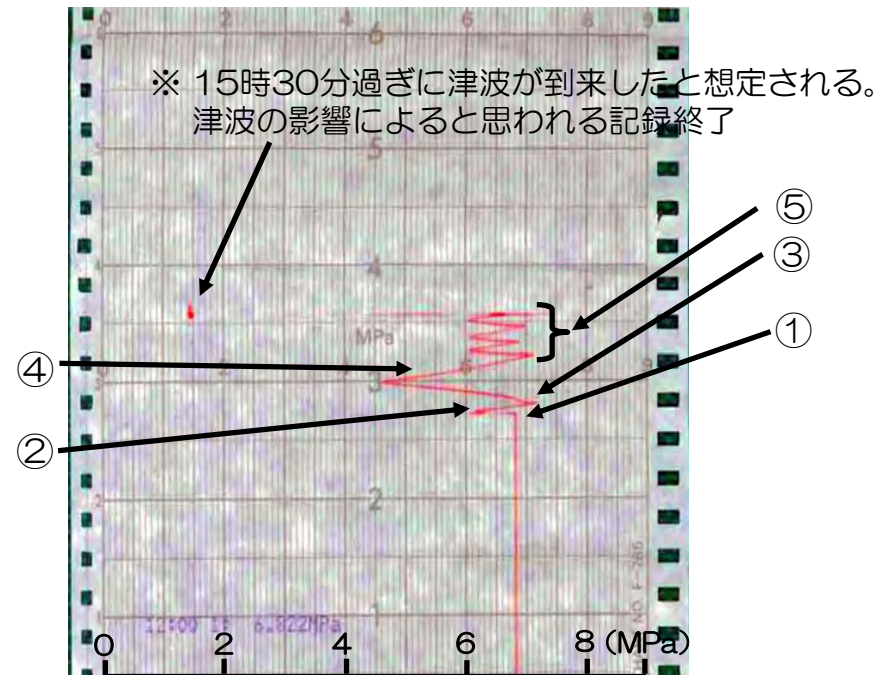
記録計チャート（原子炉圧力）

① 地震によるスクラム（14:46）

② 主蒸気隔離弁閉止に伴う圧力上昇

③ IC作動に伴う減圧（14:52）

④ IC停止に伴う圧力上昇

⑤ ICによる圧力変動（推定）

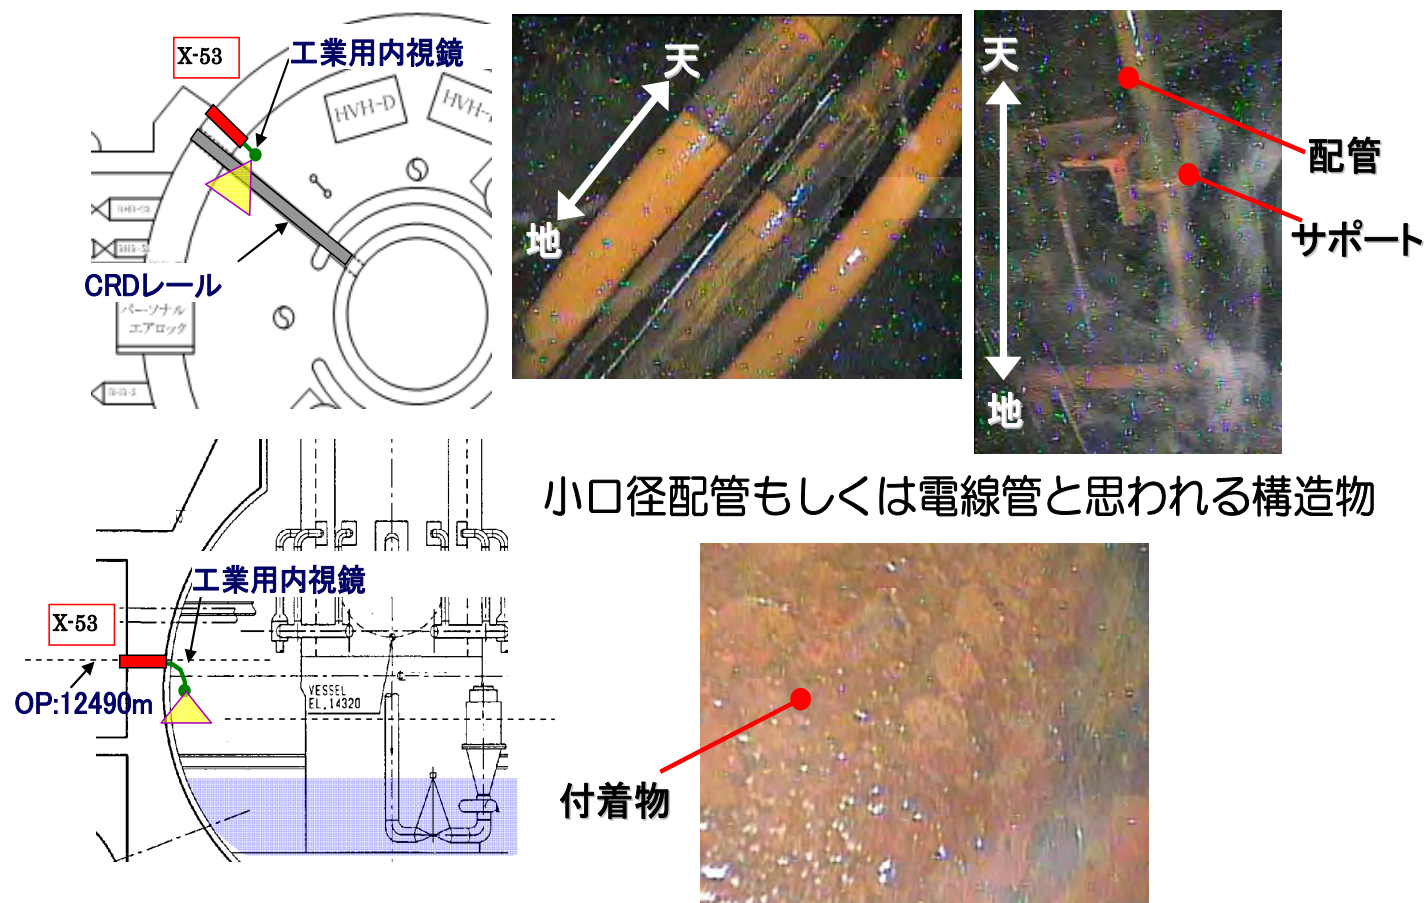
福島第一2号機の格納容器内撮影結果においても、格納容器内の小口径配管に損傷は確認されていません。

小口径配管もしくは電線管と思われる構造物

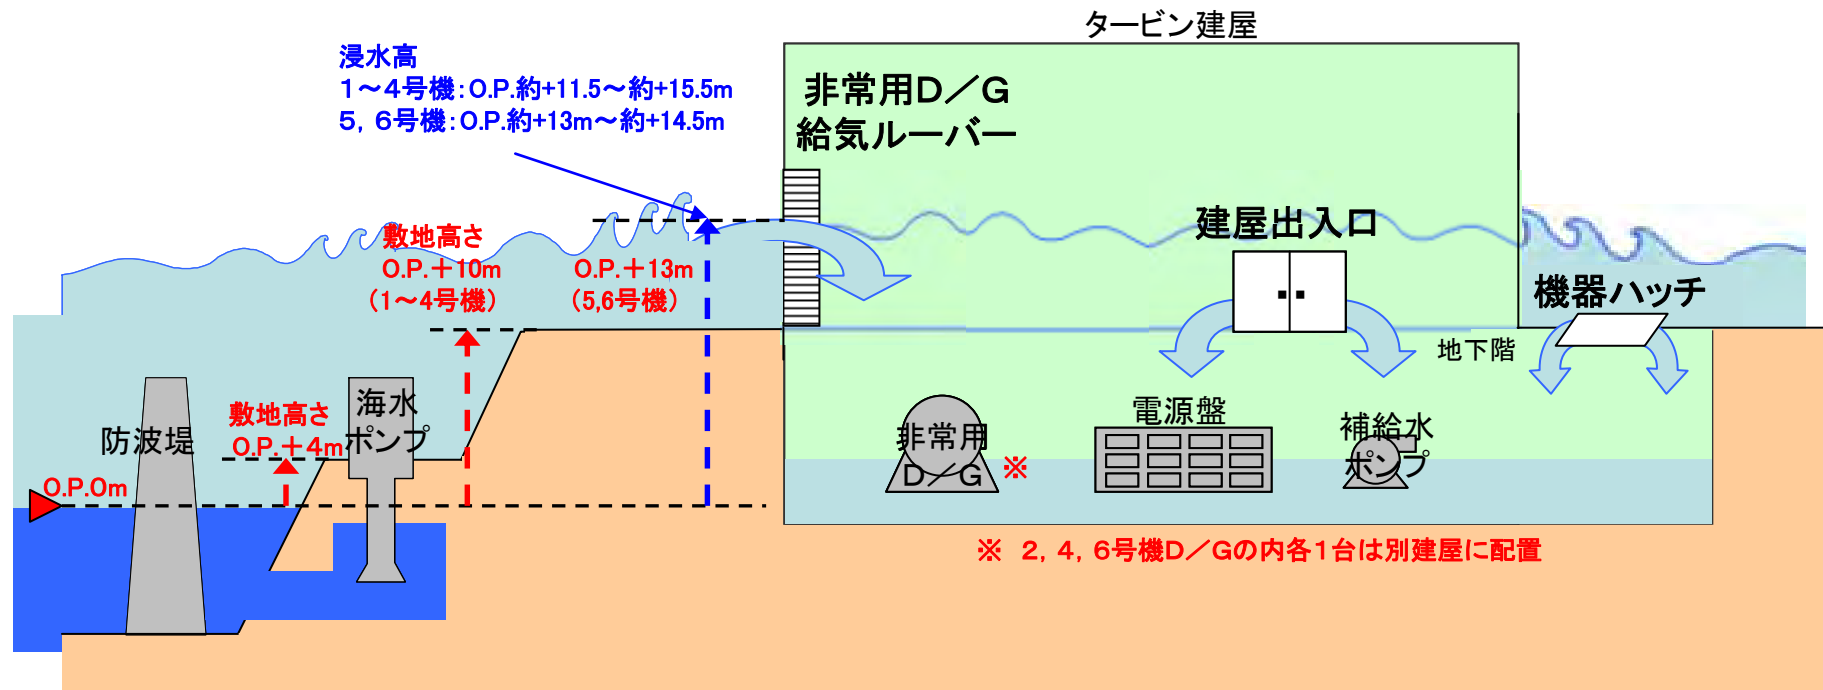
①建屋出入口、②機器ハッチ、③非常用ディーゼル発電機給気ルーバー、④トレンチ、ダクト（ケーブル等貫通部）等を通じて非常用ディーゼル発電機、電気品室等へ浸水し、その機能を喪失しました。  
また、屋外にある非常用海水ポンプは水没し、機能喪失しました。

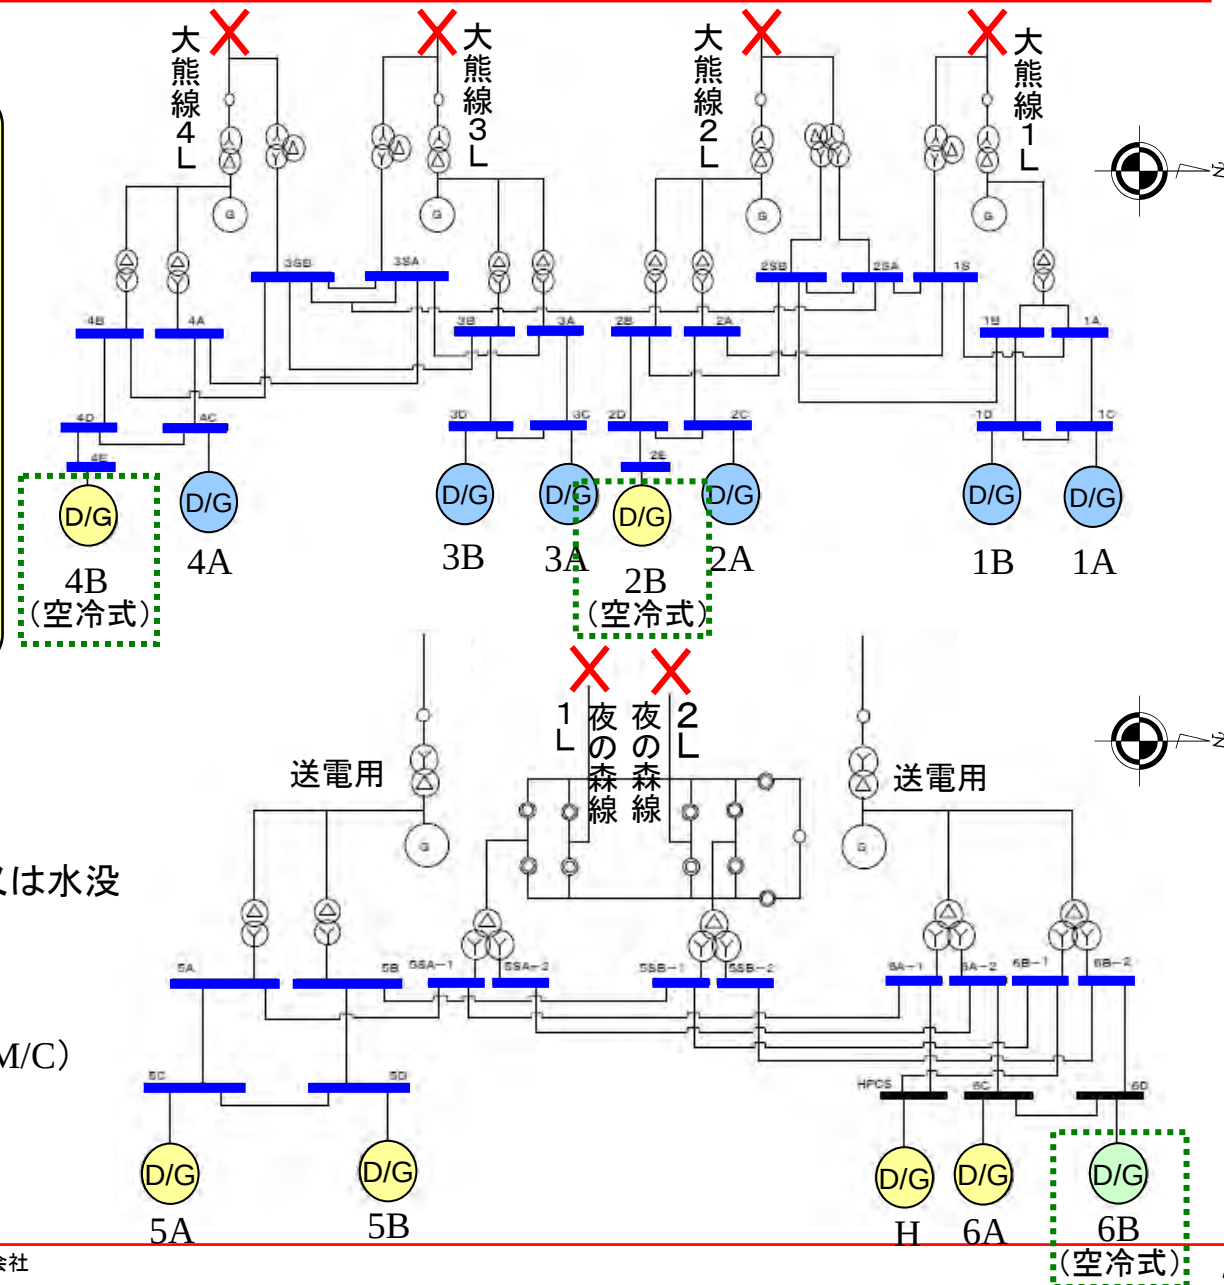
- 1号機から5号機で、すべての非常用D/Gが停止し、全交流電源喪失となりました。
- 6号機は空冷式の非常用D/G1台が運転を継続し電源を維持できました。

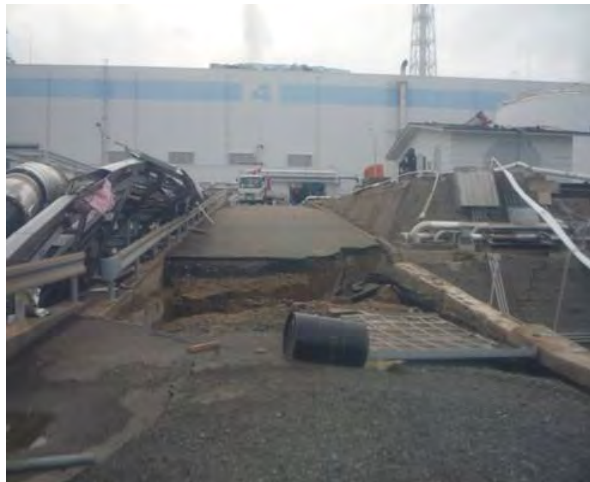
道路の陥没等

歩くだけでも危険な箇所  
夜は特に危険

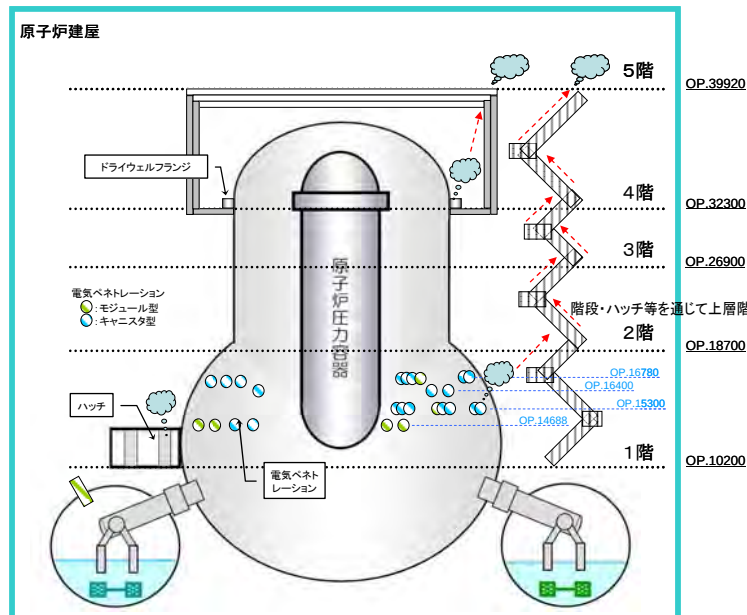
1・3号機 漏えい経路イメージ

- 1号機，3号機：原子炉の冷却ができなくなり燃料が損傷し、これに伴い水素が発生し格納容器内に滞留、この水素が原子炉建屋へ漏えいし、爆発  
（不活性ガス（窒素）封入が機能したため、格納容器での爆発に至らなかったと推定）
- 4号機：隣接する3号機のベント時に水素ガスが非常用ガス処理系（SGTS）配管を通じて回り込んで滞留し、爆発
- 2号機：建屋最上階のブローアウトパネルが1号機の爆発の際に開放されたことにより、2号機建屋内の換気が促進されたため、爆発に至らなかったものと推定

推定漏洩経路はシステム構成の違いにより、1号機と3号機で若干異なる可能性あり。
