3号機使用済燃料プール循環冷却設備停止の 原因分析及び対策について

平成25年4月24日
東京電力株式会社

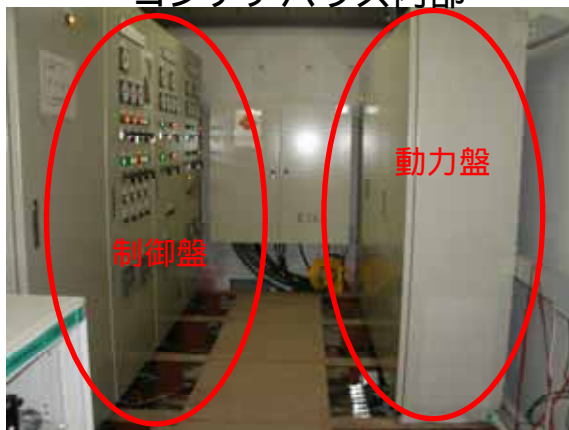
テナハウス内動力盤下部

開口部

小動物進入による電源停止事故の防止対策として、2号機及び3号機SFP循環冷却設備コンテナハウス内の制御盤、分電盤及び動力盤の下部開口部に小動物進入防止用の金網を設置していた

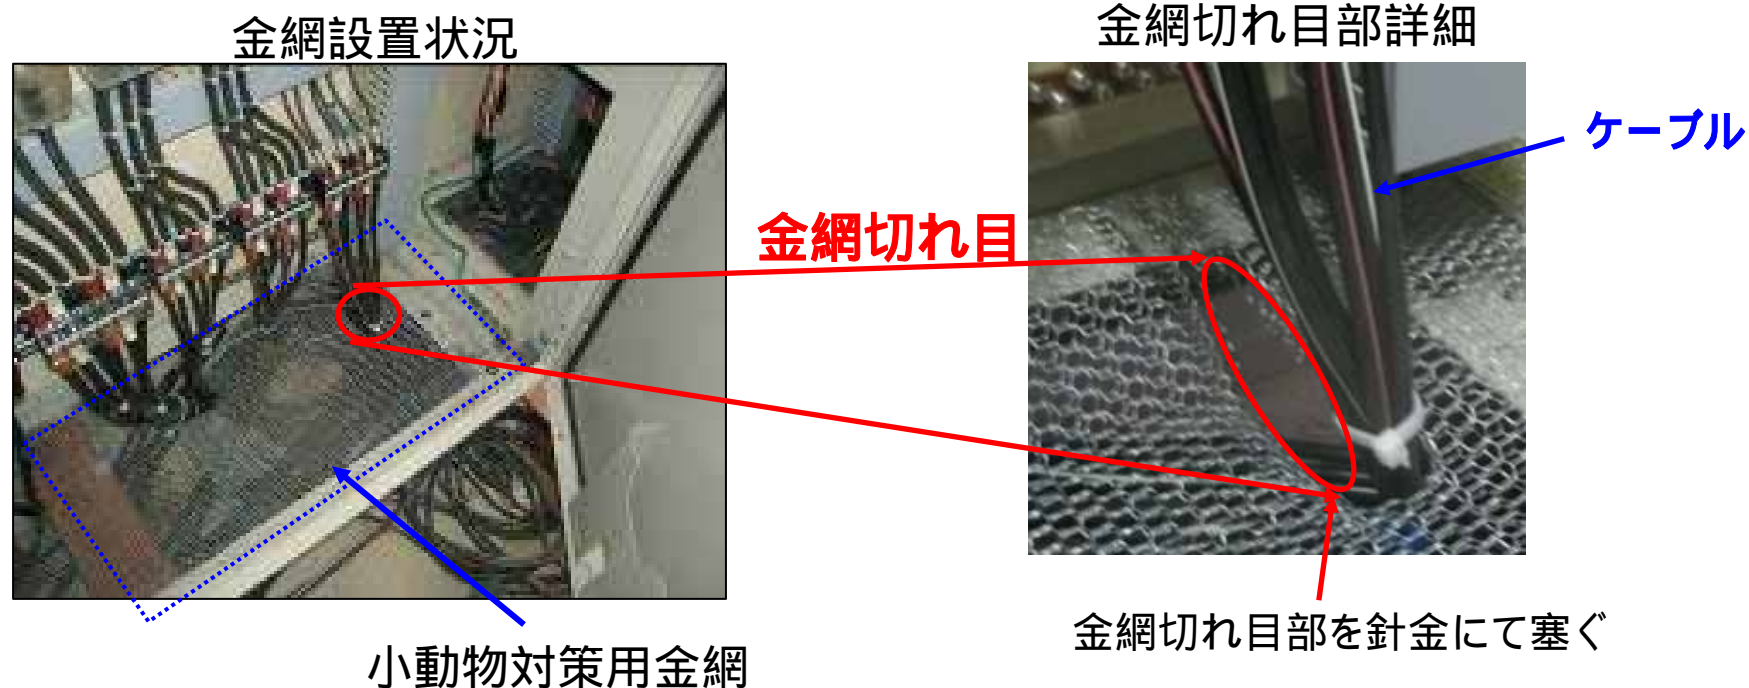
金網設置の際、ケーブルと干渉する部分については、金網に一部切れ目を入れてケーブルを通した後、切れ目部を、針金にて塞ぐこととしていた

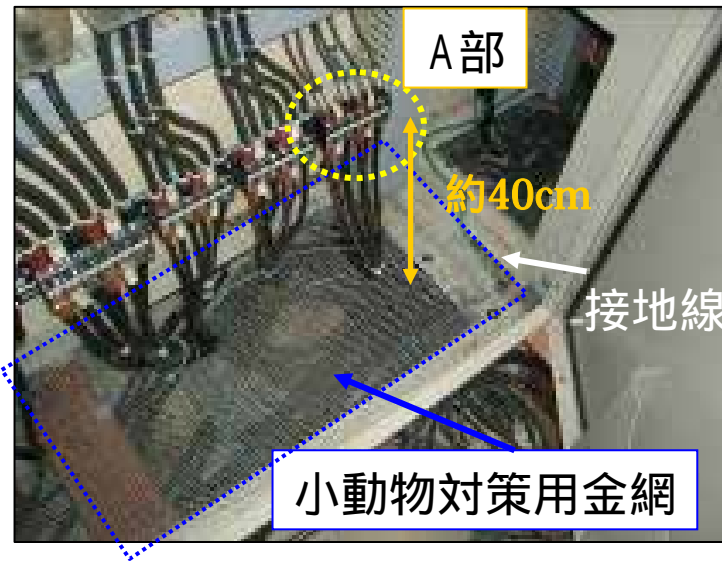
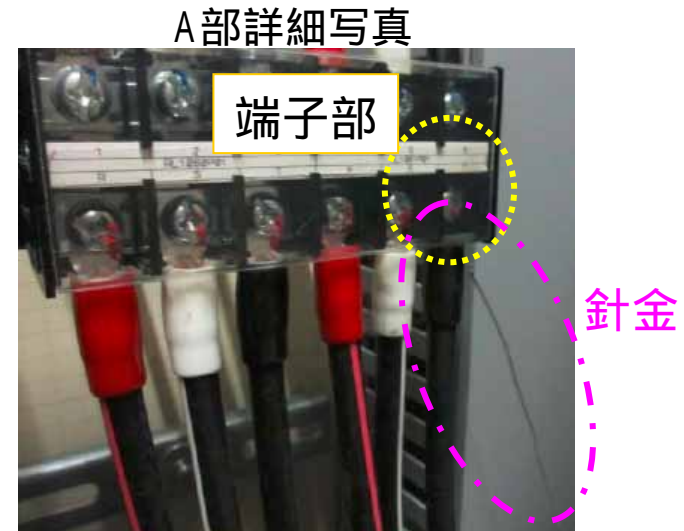
警報発生後、現場状況を確認した結果、**使用していた針金の先端部及び充電部端子に地絡による焦げ痕を確認した**

使用していた針金先端及び端子部に焦げ痕

金網の切れ目を塞ぐために使用した針金が端子に接触し、針金と金網を介して端子と接地線がつながり、**地絡が発生した**

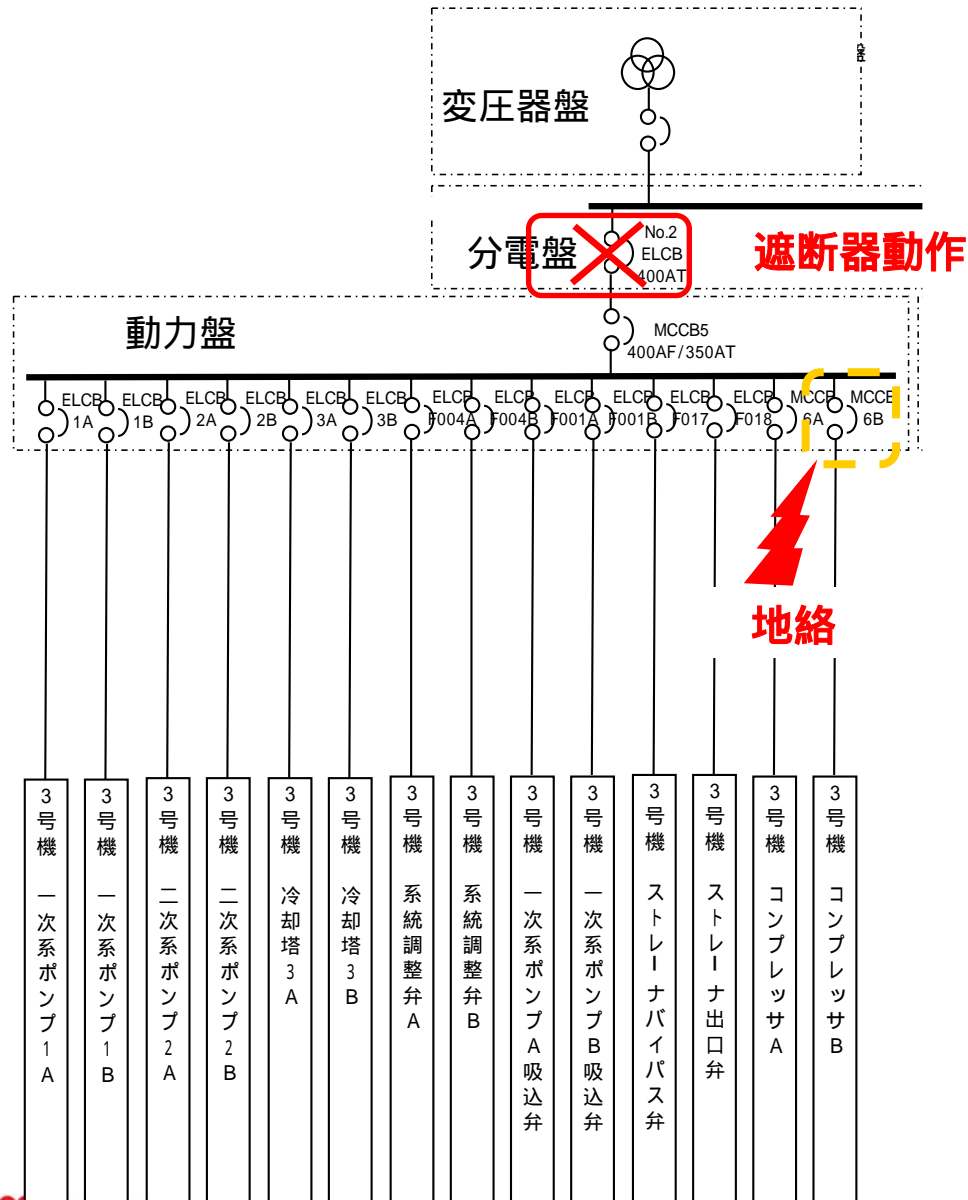
5 . S F P 循環冷却設備停止原因

地絡が発生したことにより、**動力盤上流の分電盤の遮断器が動作し、「動力盤故障」が発生した**ことで、SFP循環冷却設備が停止した

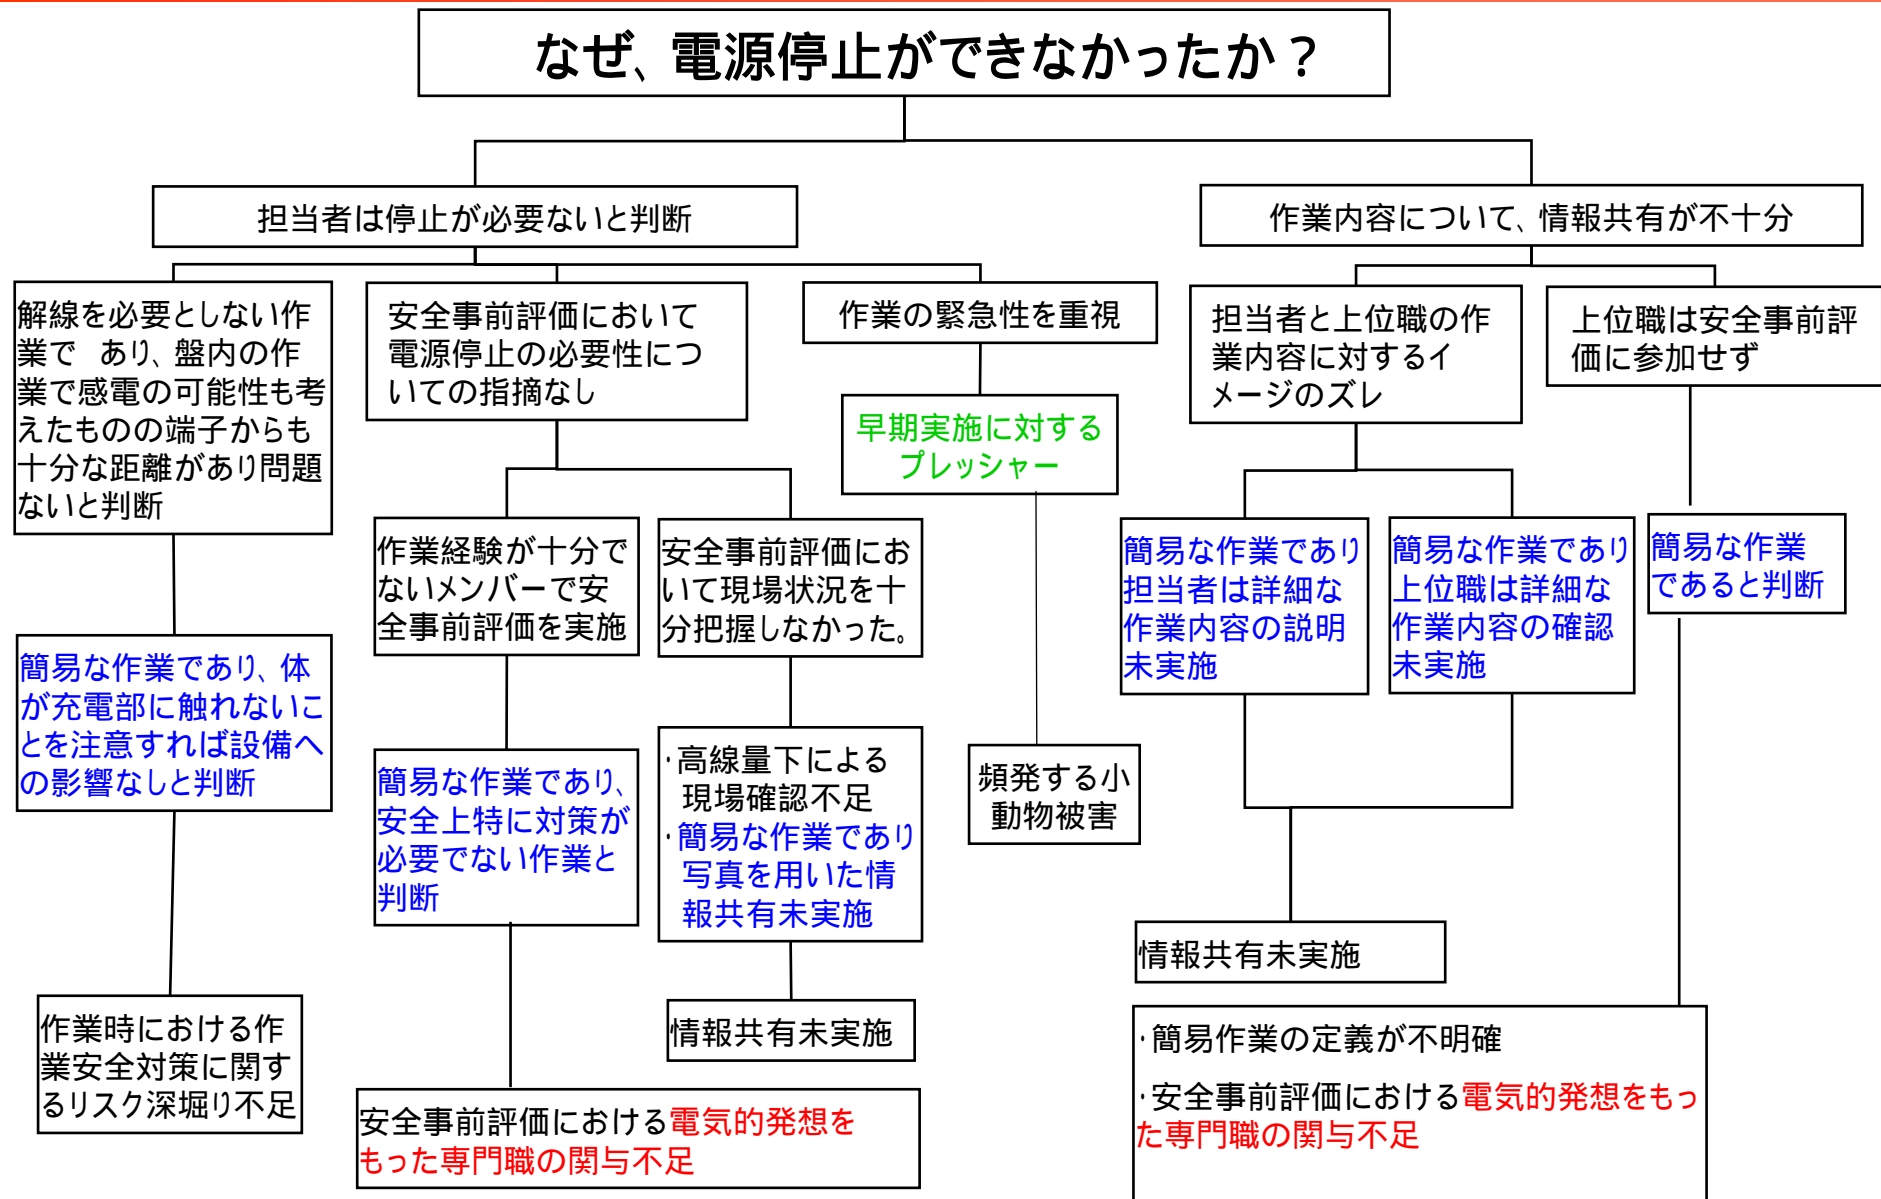
6.1 要因分析（電源停止の未実施）

- ・あらかじめ電源を停止し作業を行わなかった
- ・充電部に対して養生を実施していなかった

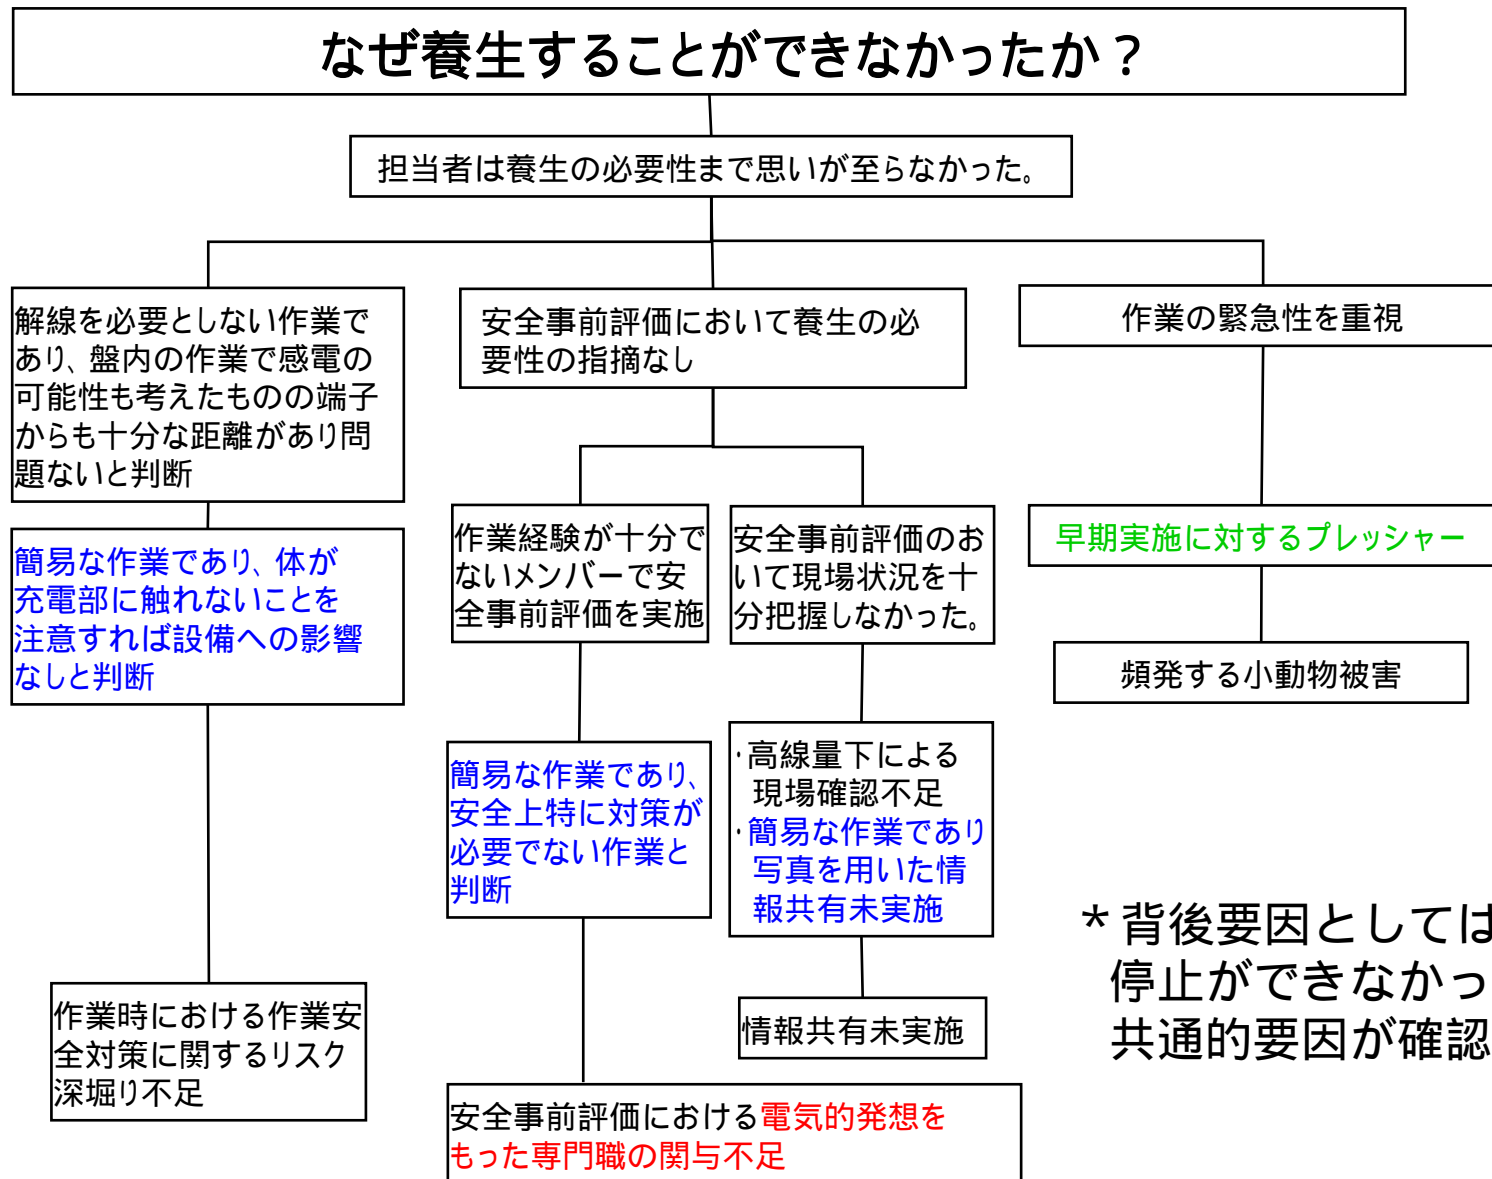
6.2 要因分析（養生の未実施）

* 背後要因としては、電源停止ができなかった要因と共通的要因が確認できる。
