# 高圧受電盤内のケーブル端末作業における 感電負傷事故について

平成26年12月3日

東京電力株式会社

高圧受電盤内のケーブル端末作業における感電負傷事故

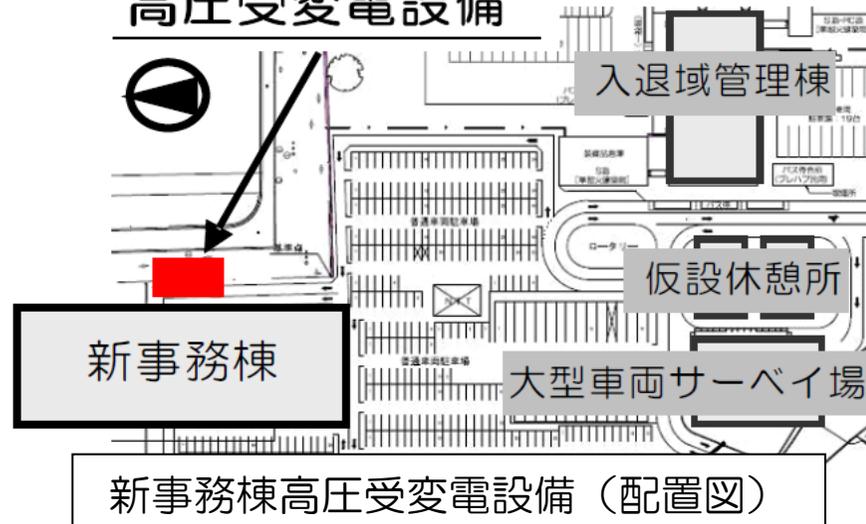
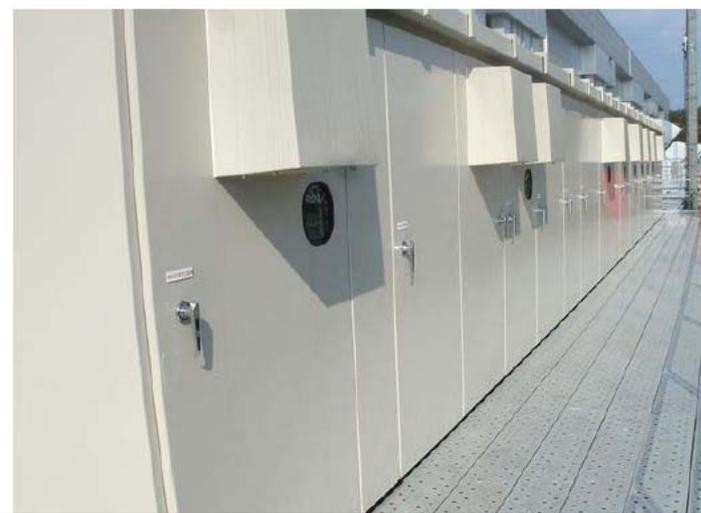
新事務棟高圧受変電設備（全体写真）

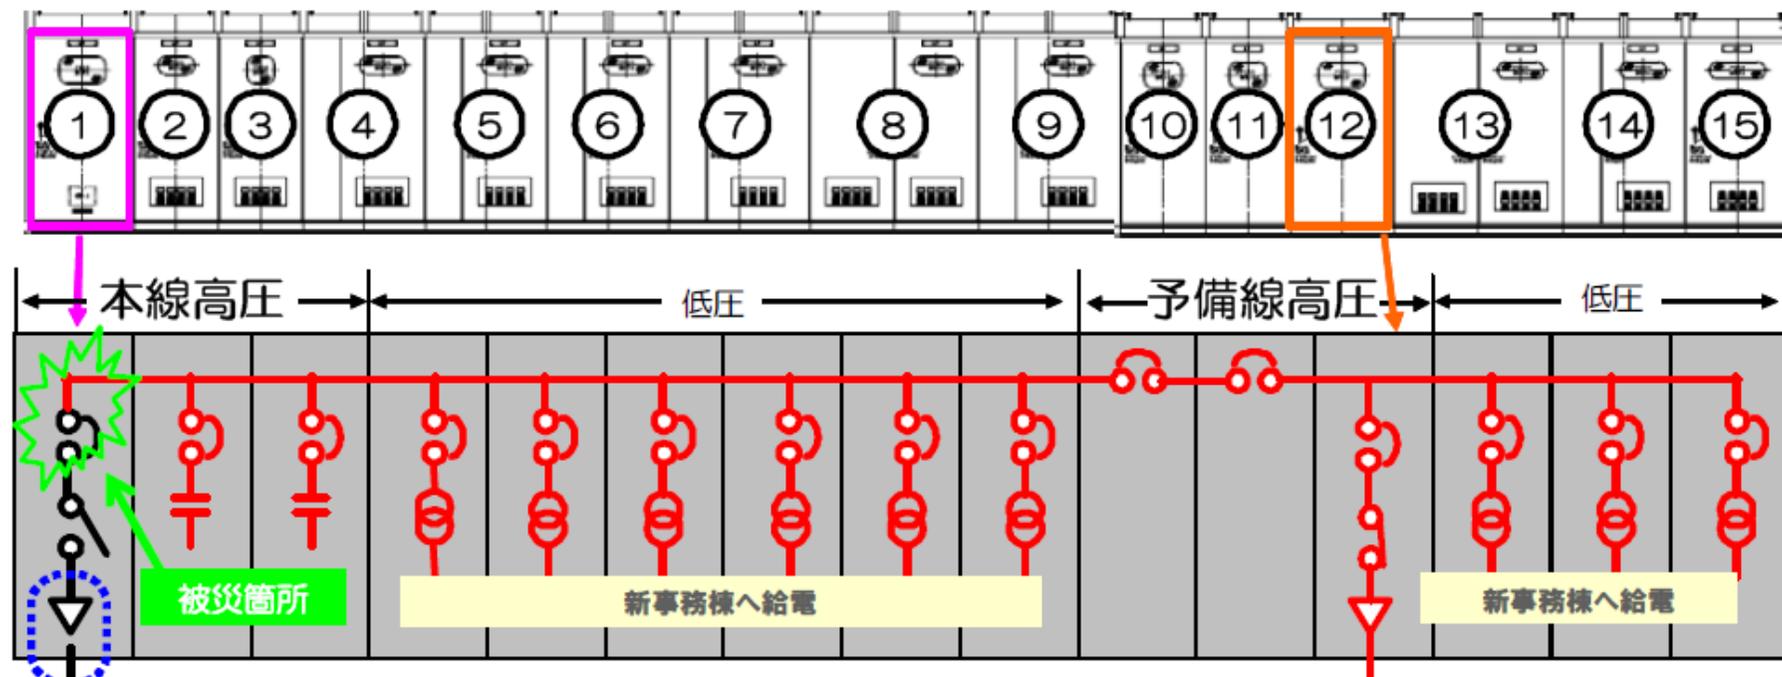
## 新事務棟高压受変電設備 (盤構成図)

※2 端末処理作業・・・新事務棟の電源用に新設した高圧受変電設備は、2回線受電構成（本線・予備線）としており、既に予備線側は受電状態となっていた。当日の端末処理作業は、未接続であった当該ケーブル（本線側のケーブル）を接続するための作業であった。当該の高圧受電盤は、予備線側から本線側へ逆圧がかかる構造となっており、盤内には充電部が存在していた。なお、当該の高圧受電盤の中には、高電圧危険表示アクリル板が取り付けられていたが、盤内にて作業するにあたり支障があるため、平成26年9月25日の当該ケーブル引き込み作業の段階で取外していた。

作業箇所

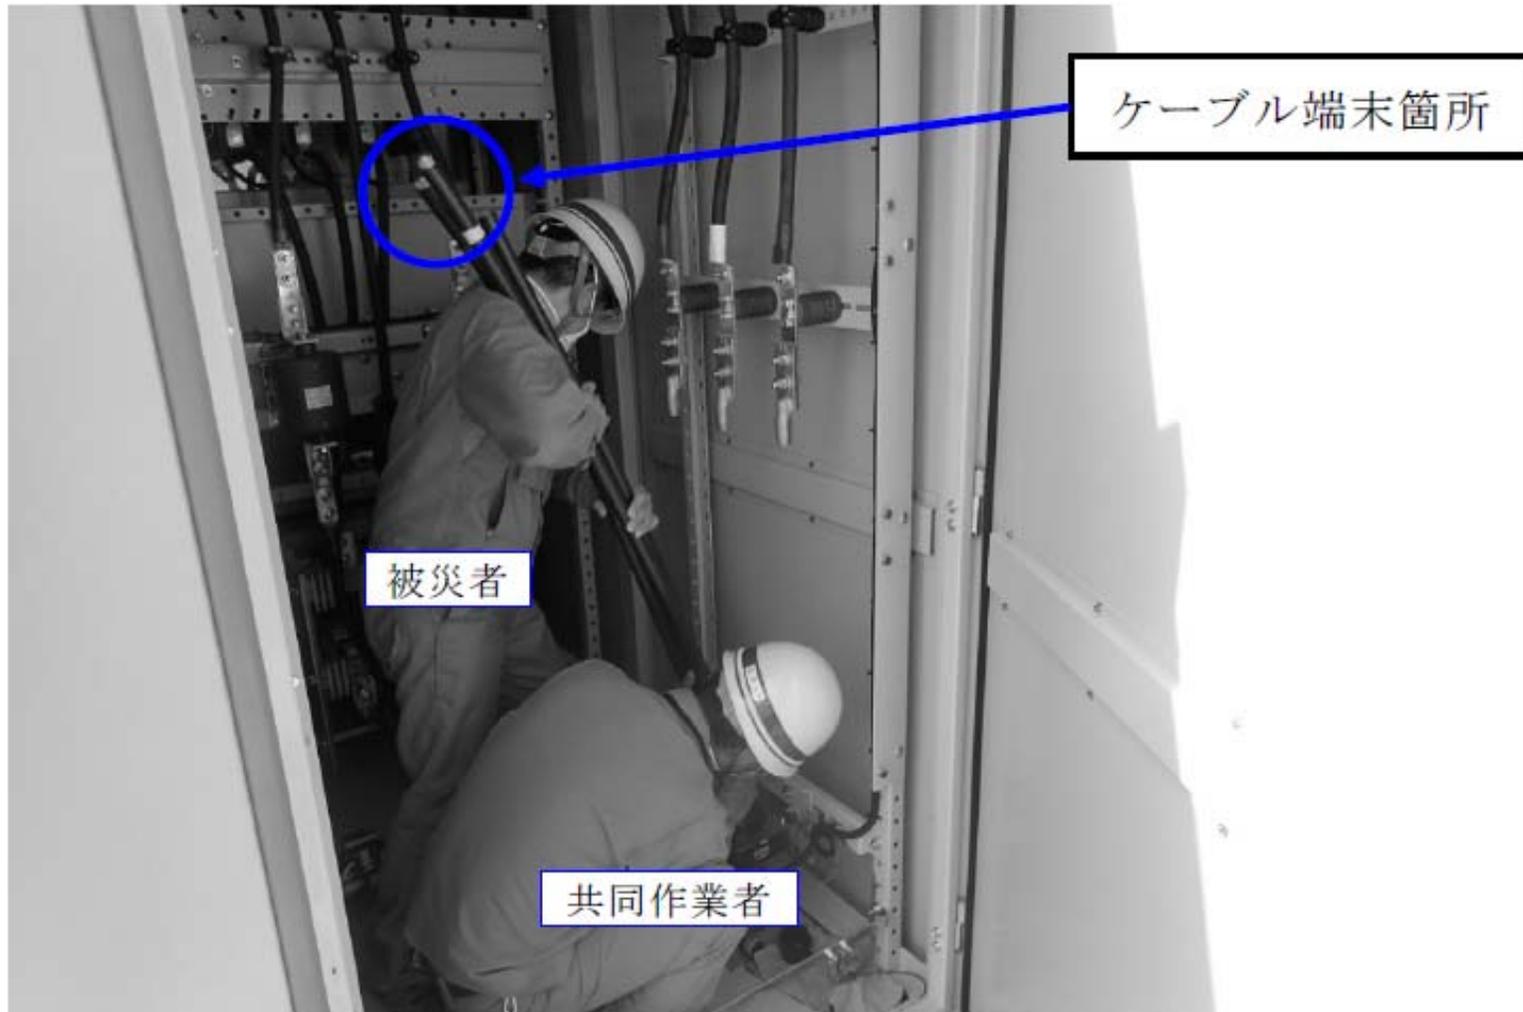
- 平成26年9月30日、被災者※1は、全体朝礼およびTBM-KYの実施を終えた7時00分頃に作業現場である福島第一原子力発電所構外にある東京電力社員用の事務所（以下、「新事務棟」という。）に共同作業者と二人で向かった。
  - 7時55分頃、被災者は、新事務棟脇に設置されている高圧受電盤の中に入り、高圧電源ケーブル（以下、「当該ケーブル」という。）の端末処理作業※2に着手した。被災者は、端末処理の準備として高圧受電盤内において当該ケーブルを回して相順を合わせる作業を行っていたところ、8時26分頃、充電部に体が接触したことにより感電した。その際、共同作業者は、被災者に意識があることを確認した。
- なお、被災者が充電部へ接触した際に地絡が発生し、高圧受電盤内の受電遮断器が動作（トリップ）したことにより、電源供給先である新事務棟が停電した。
- 共同作業者は、被災者が感電した旨を、新事務棟が停電したために建物の周囲を確認していた東京電力社員（以下、「当社社員」という。）に伝えた。
  - 8時32分頃、当社社員は、直ちに救急車を要請するとともに、福島第一原子力発電所構内にある救急医療室に連絡した。その後、被災者を救急医療室に搬送し心電図検査を行ったが、異常は確認されなかった。

高圧ケーブル端末処理に伴う相順合わせ作業（再現写真）

- ① 適切な安全処置（原則、活線作業の禁止）の実施、現場調査、図面等による充電・停止範囲の確認および作業前の確実な検電の実施等について、電気業務の運営手引きを文書化し電気作業に従事する社内関係者および元請会社（協力会社を含む）へ指導・周知。
- ② 検電の徹底（既設盤、新設盤に限らず、電源盤は全て元請会社工事担当者立会いによる検電を実施）。
