## 事象の概要

## 詳細調査の結果

柏崎刈羽原子力発電所  
情報ポータル

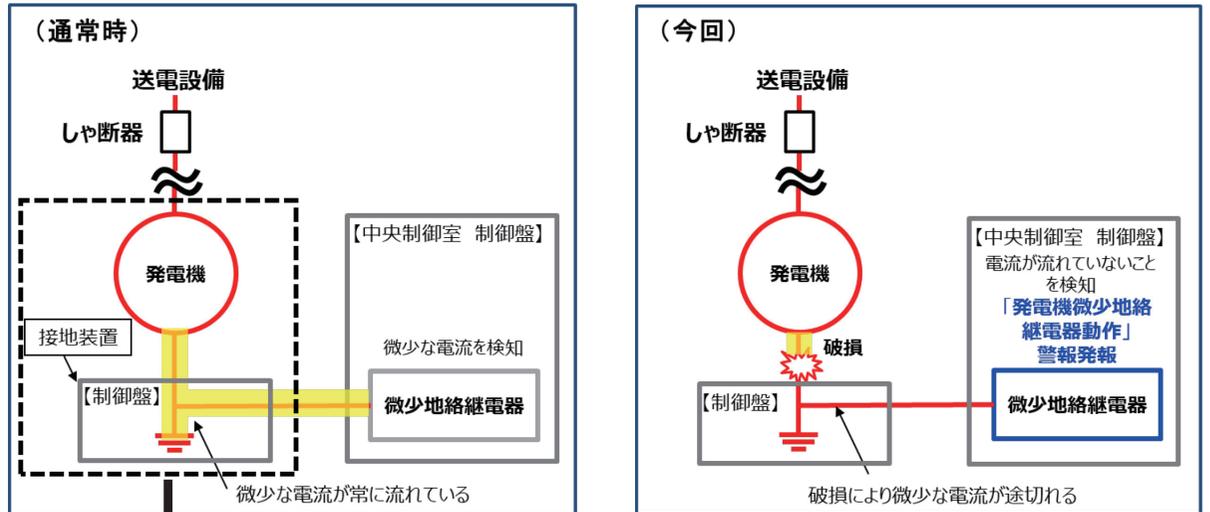
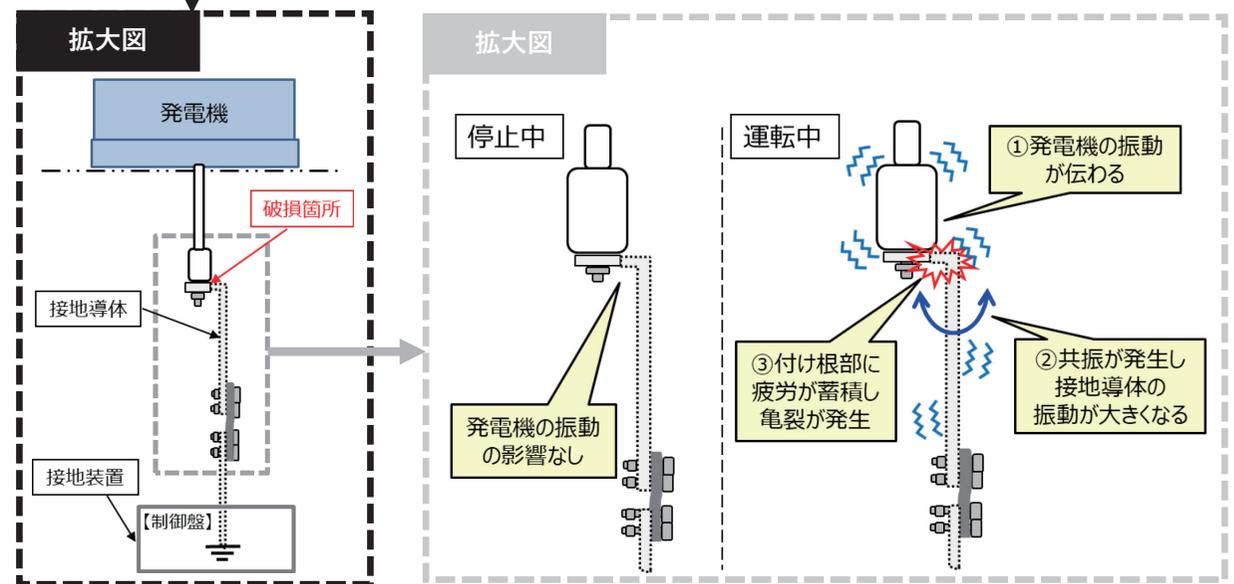
(概略図)

- 以下のプロセスにより亀裂が発生し、破損に至ったと推定
  - ① 運転中に発電機の振動が接地導体に伝わる
  - ② 接地導体の固有振動※1と、発電機の振動のタイミングが一致し、振動が大きくなる現象（共振※2）が発生  
それにより、接地導体の振動が大きくなる
  - ③ 接地導体の付け根部に疲労が蓄積し亀裂が発生

- 接地導体の固有振動数は、長さ、重さによって変化することから、接地導体の長さを短くすることで、固有振動数を変え、発電機の振動と共振しないよう対策を実施
- 3月21日に対策品への取り替えを完了

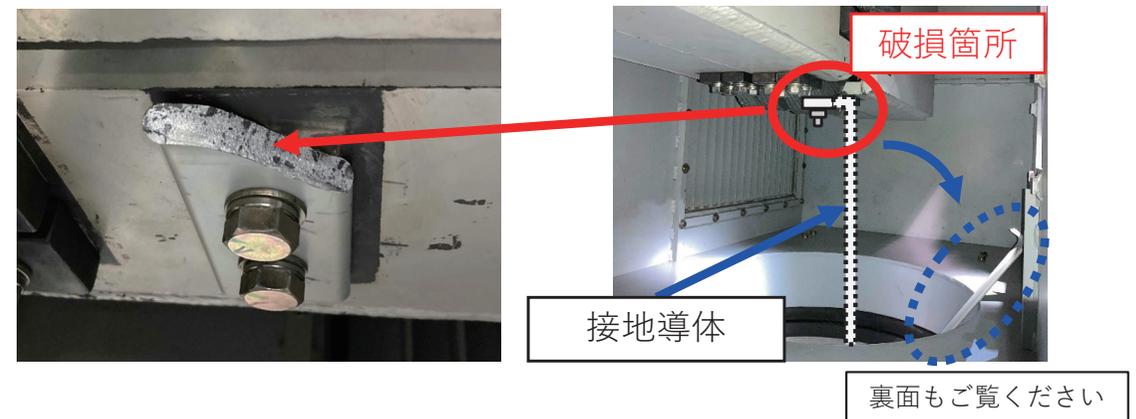
(破損状況の写真)

- 現場調査により、発電機と接地装置を繋ぐ導体(接地導体)に破損を確認（右下写真）
- これにより、接地導体への電流が流れなくなり、微少地絡継電器※が動作し、警報が発報  
※通常、微少な電流が流れており、接地線に流れる電流が減った時に警報が発報
- 実際に地絡は発生しておらず、また、発電機や微少地絡継電器など、当該の接地導体以外の設備に異常が無いことを確認
