## 柏崎刈羽原子力発電所

## 6号機 大物搬入建屋

## 杭の調査について

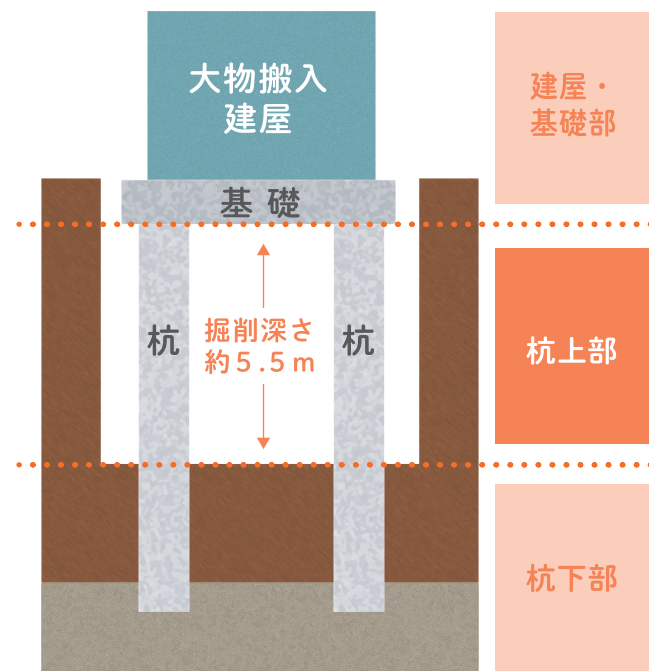
**A** 大物搬入建屋の杭の調査をしたところ、No.6・No.8の杭上部に損傷が集中しており、その二つの杭に硬い地盤が接していることがわかりました。

沈下や傾斜などの異常や、構造上問題のある損傷は確認されていません。

No.6・No.8の杭2本に損傷が集中。ともに、「縦方向に支える力はある程度保持されている状態だが、耐震性能に影響がある」と評価しました。

※No.2・3・5の杭は、ひび割れはあったものの、耐震性能に影響はないと評価。

ハンマーの打撃で杭を伝わる振動を計測する試験を行った結果、全ての杭で「健全性が高い」と判定しました。

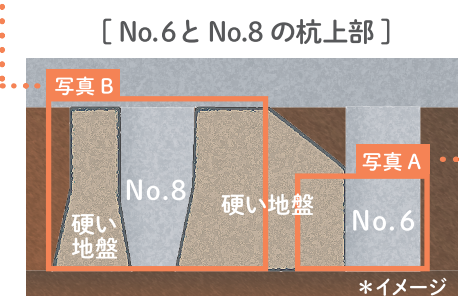
杭上部の破損状況	杭の周辺状況
<p><b>No.6</b></p> <ul style="list-style-type: none"> <li>■ コンクリート：浮き・ひび割れあり</li> </ul> <p>ひび割れ</p>	<p>[No.6の杭の周辺地盤]</p> <p>写真A</p> <p>No.6</p> <p>硬い地盤</p>
<p><b>No.8</b></p> <ul style="list-style-type: none"> <li>■ コンクリート：浮き・ひび割れあり</li> <li>■ 鉄筋（主筋）：変形10本・破断8本</li> </ul> <p>破断</p> <p>No.8の杭は鉄筋の変形・破断が見られました。</p> <p>*コンクリートの浮きやひび割れを取り外した後の写真</p>	<p>[No.8の杭の周辺地盤]</p> <p>写真B</p> <p>No.8</p> <p>硬い地盤</p> <p>硬い地盤</p>

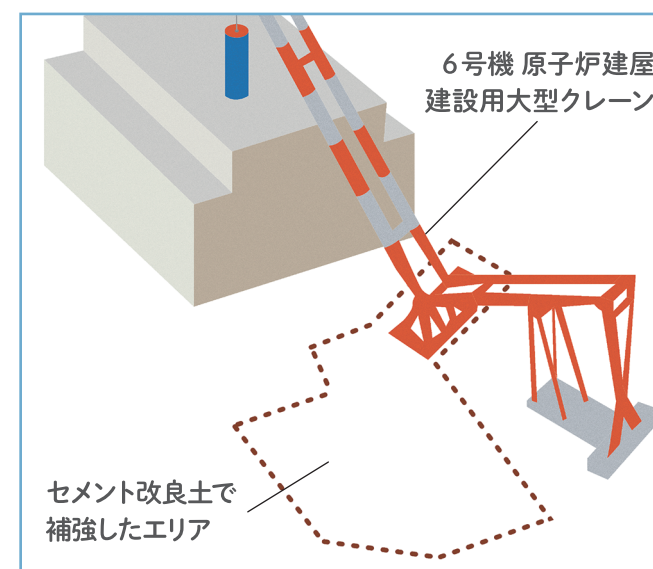
[セメント改良土の設置(1992年)]

調査で確認された硬い地盤は、6号機の建設当時、大型クレーンを配置するため、土と置き換えて補強した「セメント改良土」であることがわかりました。その一部が撤去されずに、No.6とNo.8の杭の付近に残っていました。

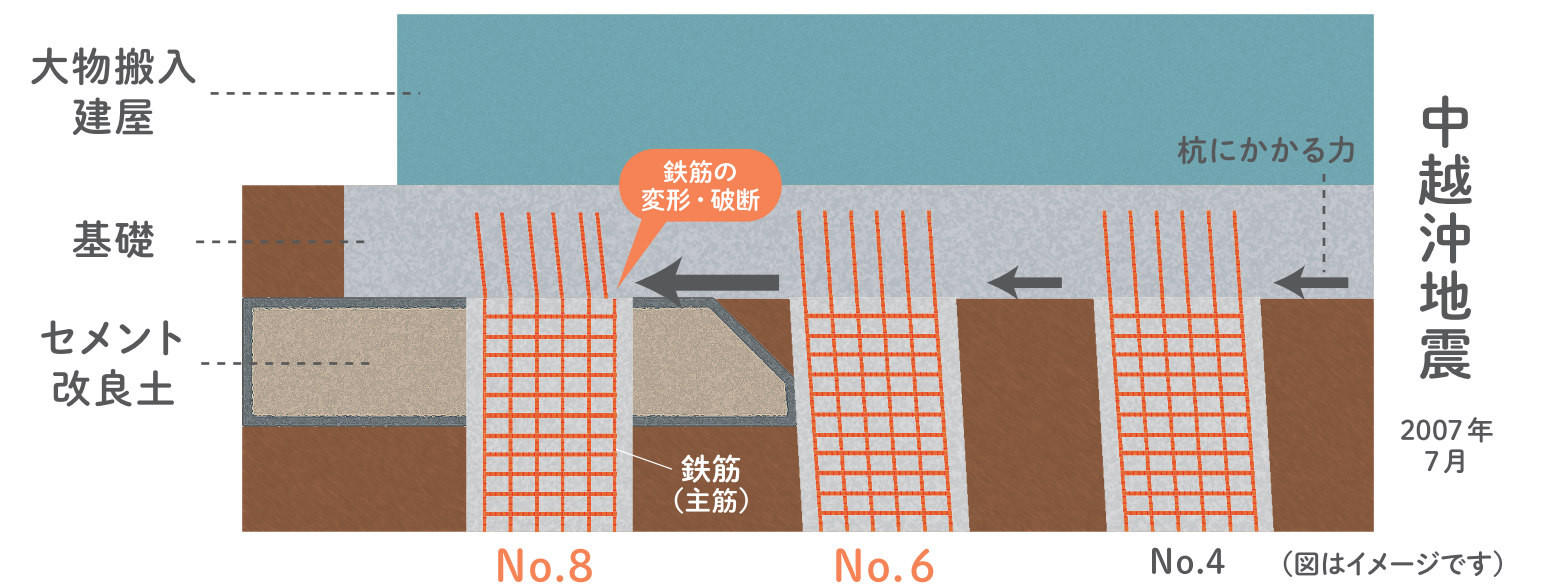
地震が起こった際に杭に力がほぼ均等にかかる場所、特にNo.8の杭は、中越沖地震時の揺れに対して硬いセメント改良土によって動きを止められ、杭上部に力が集中し、鉄筋の変形や破断に至ったと推定しています。
