柏崎刈羽原子力発電所の 最近の状況について

平成19年11月
東京電力株式会社

【 主な点検・作業について 】

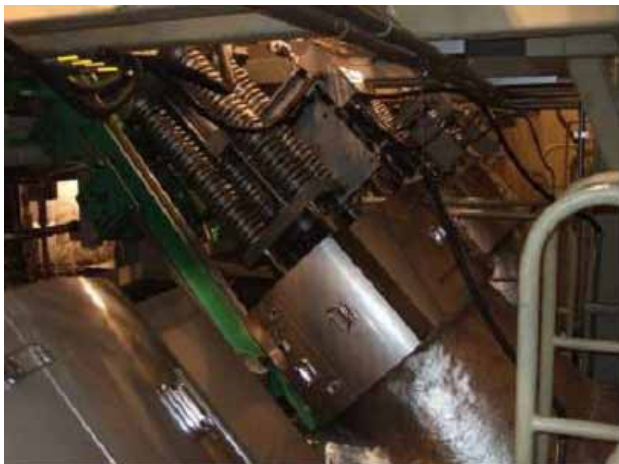
主蒸気隔離弁

安全上重要な機器は外観上健全

今後、分解・点検等を実施予定

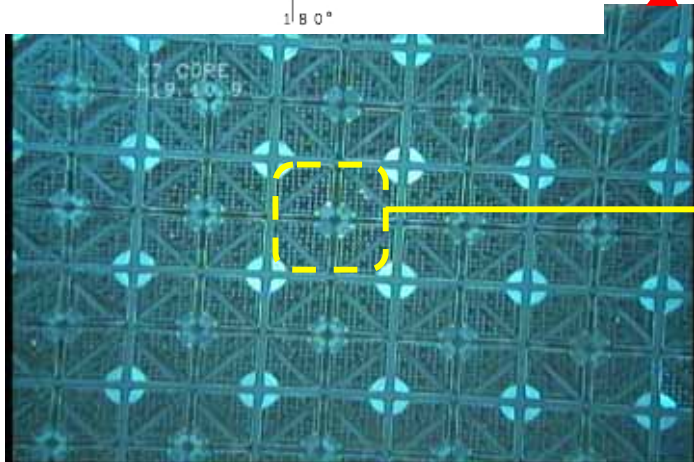
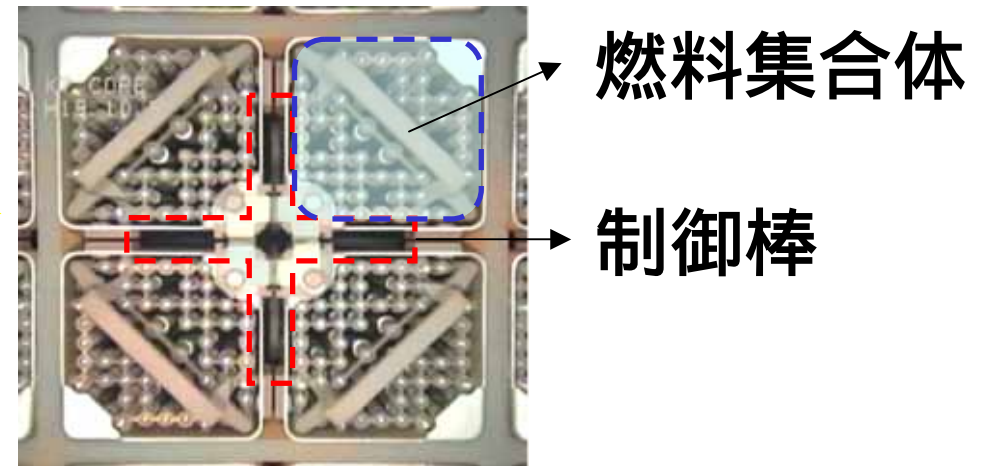
燃料集合体配置状況

燃料は正しい位置にあり、制御棒は全挿入を確認

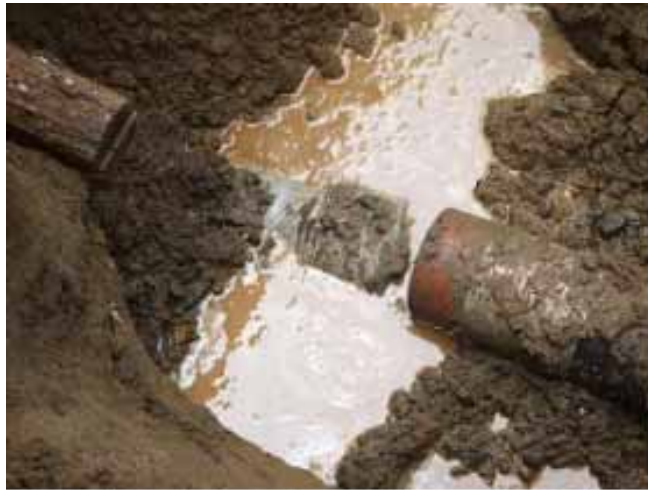
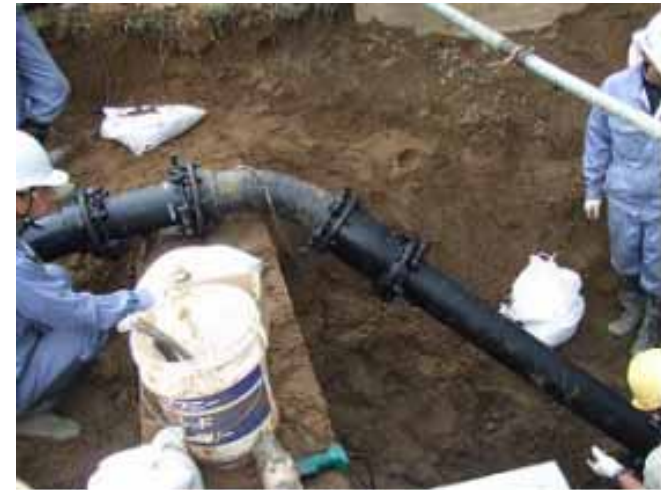
1号機 消火系配管破損
