第28回「柏崎刈羽原子力発電所の透明性を確保する地域の会」

第28回「地域の会」定例会資料

コンクリートのひび割れ管理について

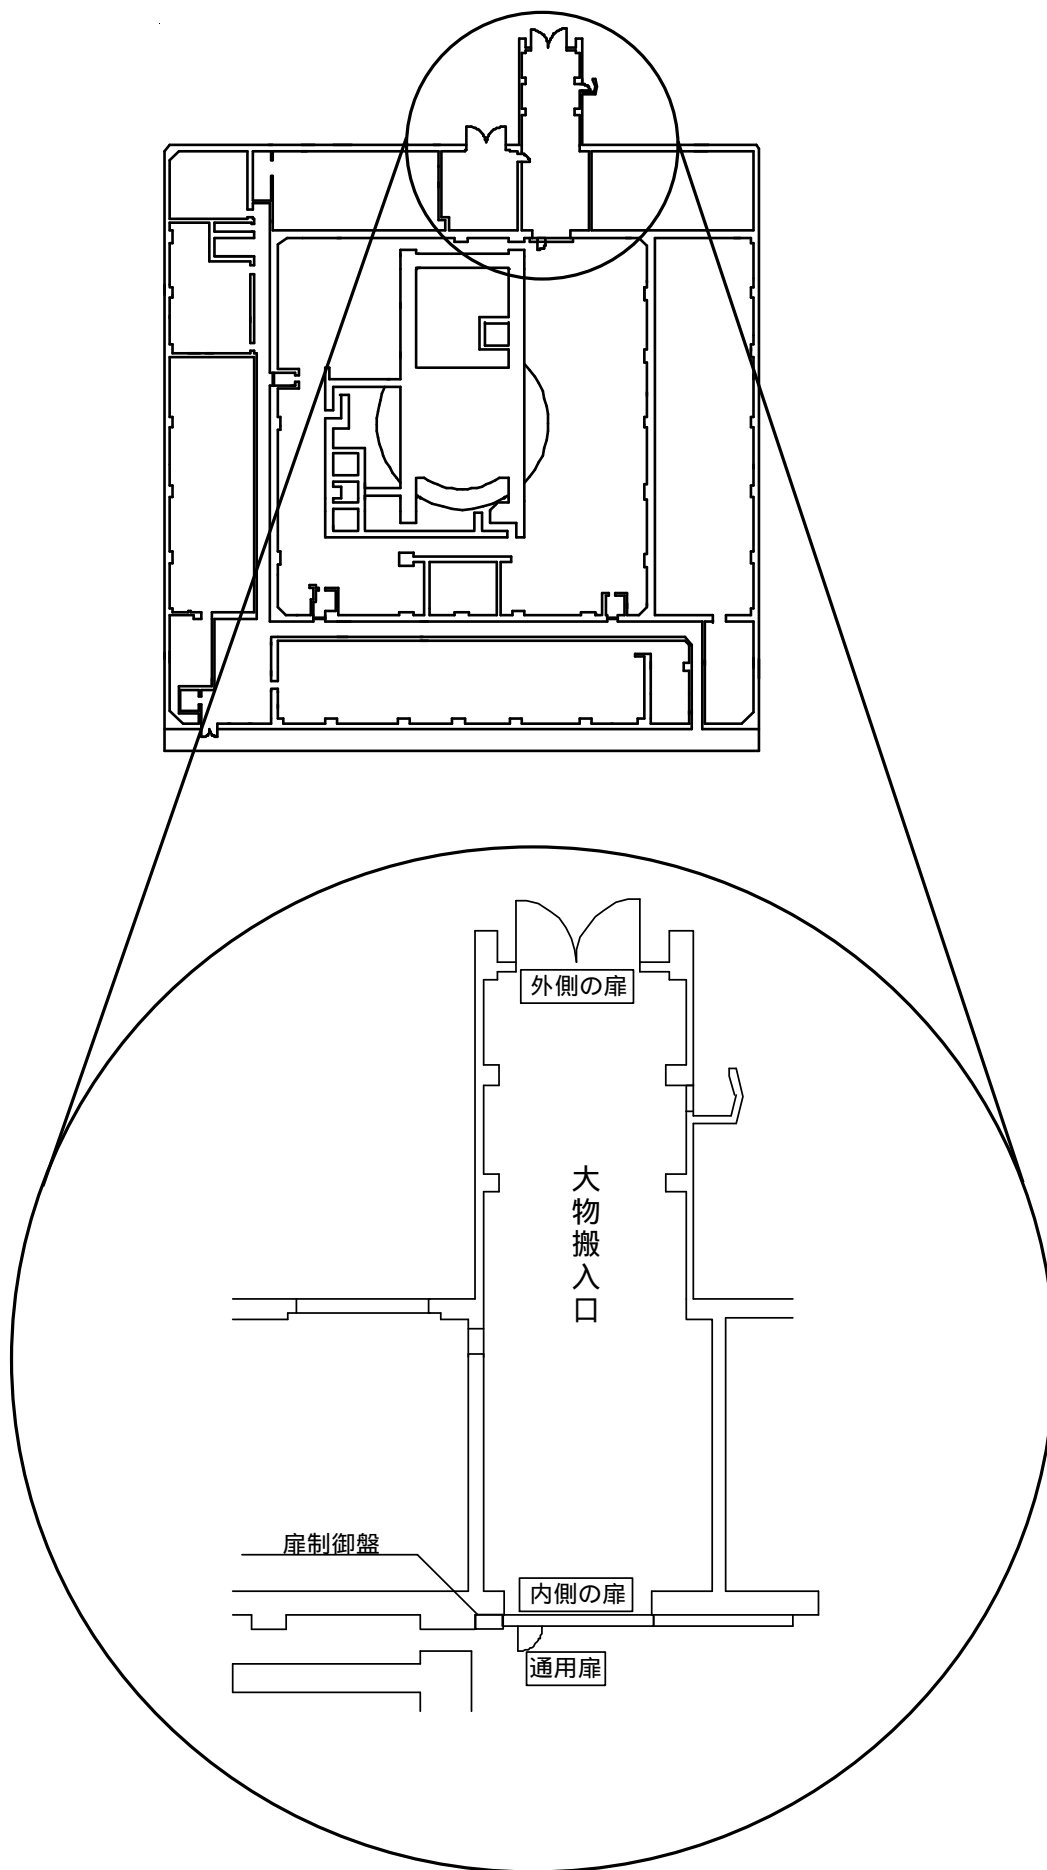
3号機 原子炉建屋 大物搬入口配置図

- 10月4日 3号機原子炉建屋大物搬入口における通用扉の故障について
当所3号機は、定格熱出力一定運転中ですが、10月3日午前9時54分頃、原子炉建屋の大物搬入口において、搬入口外側(屋外側)の扉を開放して足場材の搬入作業をしていた際に、原子炉建屋内にいた作業員が搬入口内側(原子炉建屋側)の扉に付属している通用扉のハンドルを操作したところ、当該通用扉が開いたため、原子炉建屋の負圧を検出する警報が発生いたしました。原子炉建屋の負圧が一時的に変動したものの、ただちに当該作業員が当該通用扉を閉めたことにより、原子炉建屋の負圧状態は維持されておりました。当該通用扉は、搬入口外側の扉が開放している状態では開操作できない構造となっておりますが、当該通用扉のロックピン(かんぬき状のもの)が故障したことにより開いたものと推定しております。なお、今回の事象を受けて、当面の間、当該通用扉は使用を禁止することといたしました。本事象による外部への放射能の影響はありません。

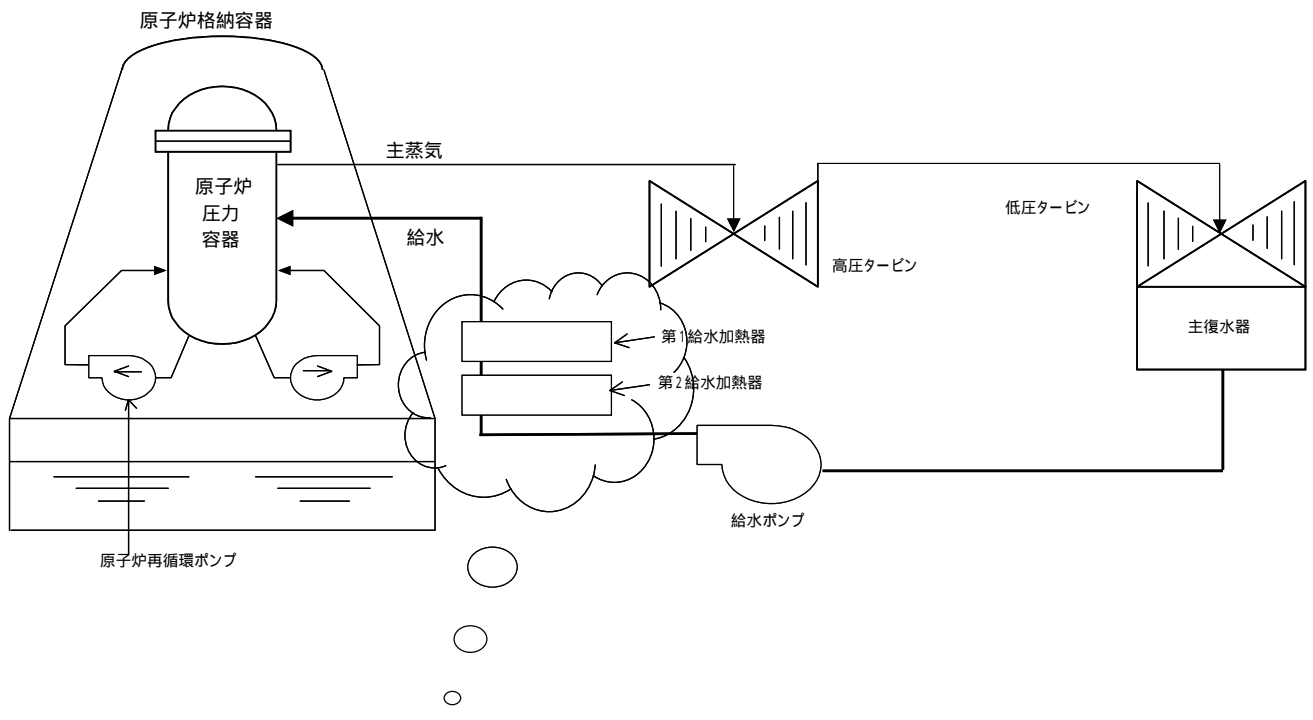
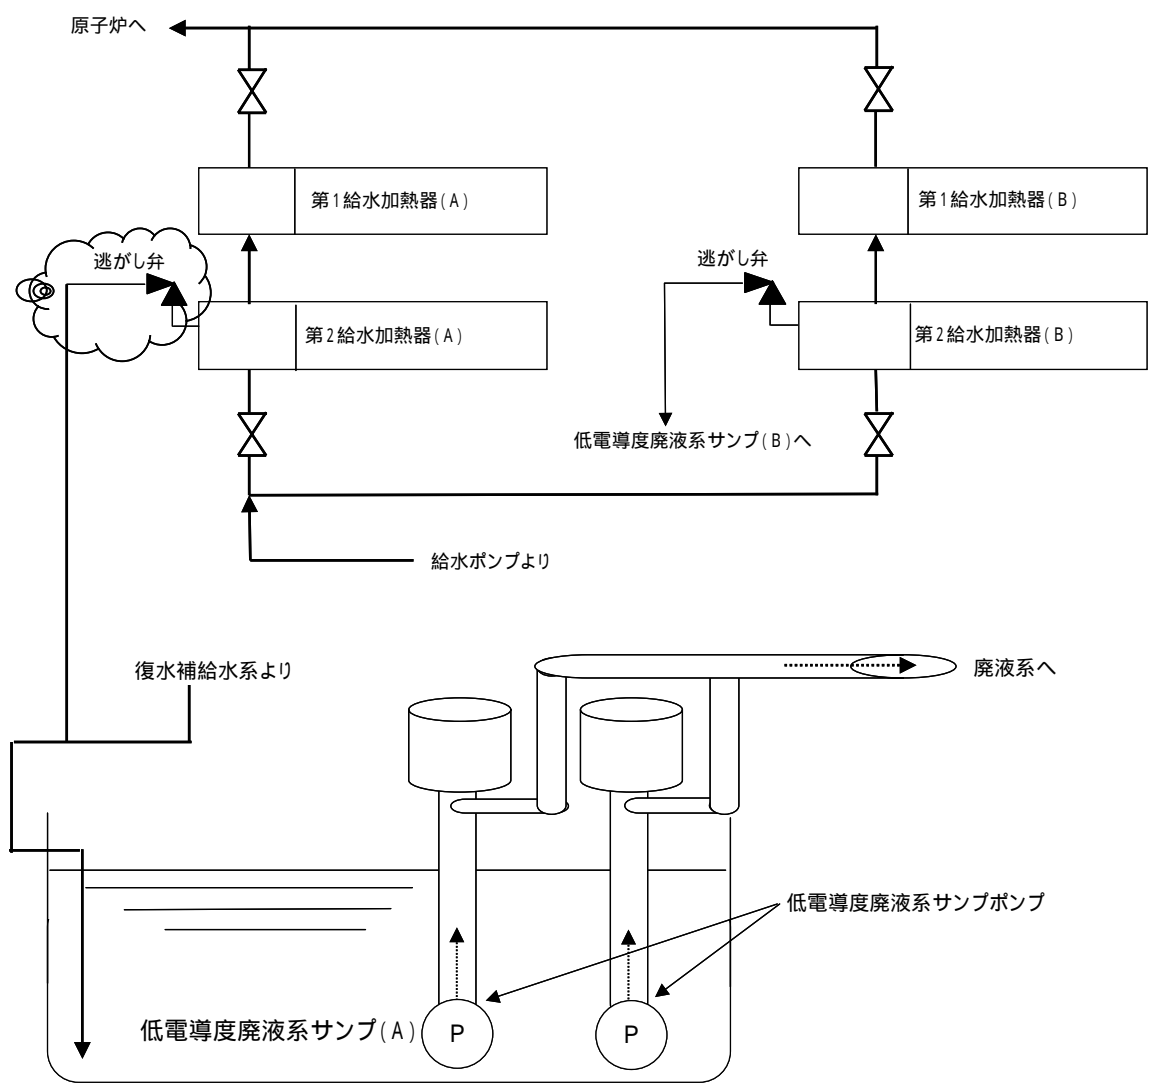
柏崎刈羽原子力発電所3号機 給水加熱器等系統概略図

当社・柏崎刈羽原子力発電所3号機（沸騰水型、定格出力110万キロワット）は、定格熱出力一定運転中ですが、平成17年9月14日にタービン建屋低電導度廃液系^{*1}サンプ（A）ポンプ^{*2}の起動回数の増加を確認しました。このため当該サンプへの流入源を調査していたところ、9月15日、第2給水加熱器^{*3}（A）に取り付けられている逃がし弁^{*4}から高温水（給水）が当該サンプに流入していることを確認しました。

当該サンプへの高温水の流入は、逃がし弁のシートリークによるものと推定しており、当該サンプの水温上昇を抑えるために、当該サンプに復水補給水^{*5}を注水しております。なお、逃がし弁から当該サンプへの流入量は安定しておりますが、当該サンプポンプの起動回数ならびに温度について継続的に監視することとしておりました。

当該サンプポンプの起動回数ならびに温度について監視を継続していたところ、10月2日頃より当該サンプの温度にゆるやかな上昇傾向が見られたことから、計画的にプラントを一旦停止し、当該逃がし弁の点検を行うことといたしました。

このため、6日午後5時頃より出力降下を開始し、7日午前0時頃に発電を停止する予定です。なお、当該逃がし弁の点検を行った後、準備が整い次第運転を再開する予定です。

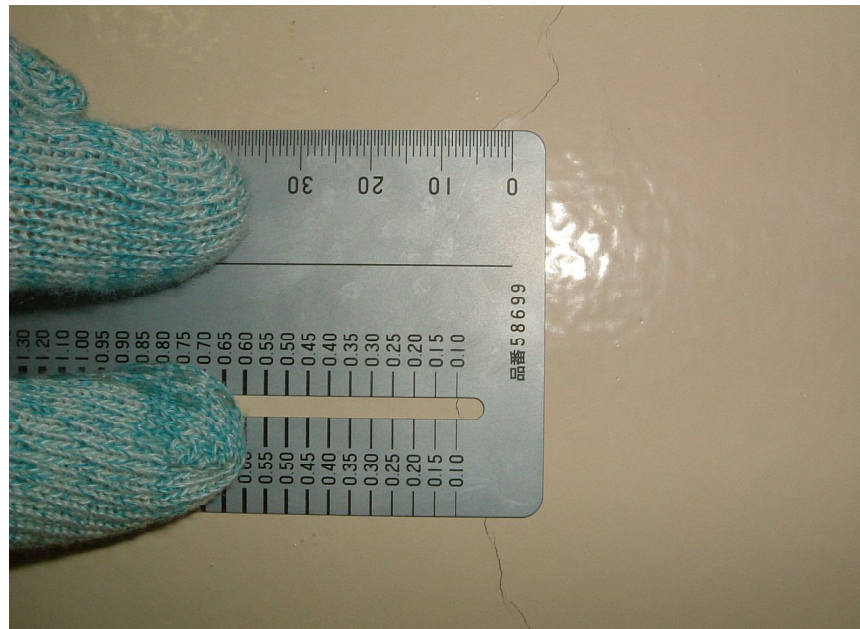
4号機原子炉建屋地下5階(最地下階)外周部壁のひび割れ

乾燥収縮によるひび

- ・細かいひび
- ・構造的に問題となるひびではない

(ひび割れ幅の測定状況)

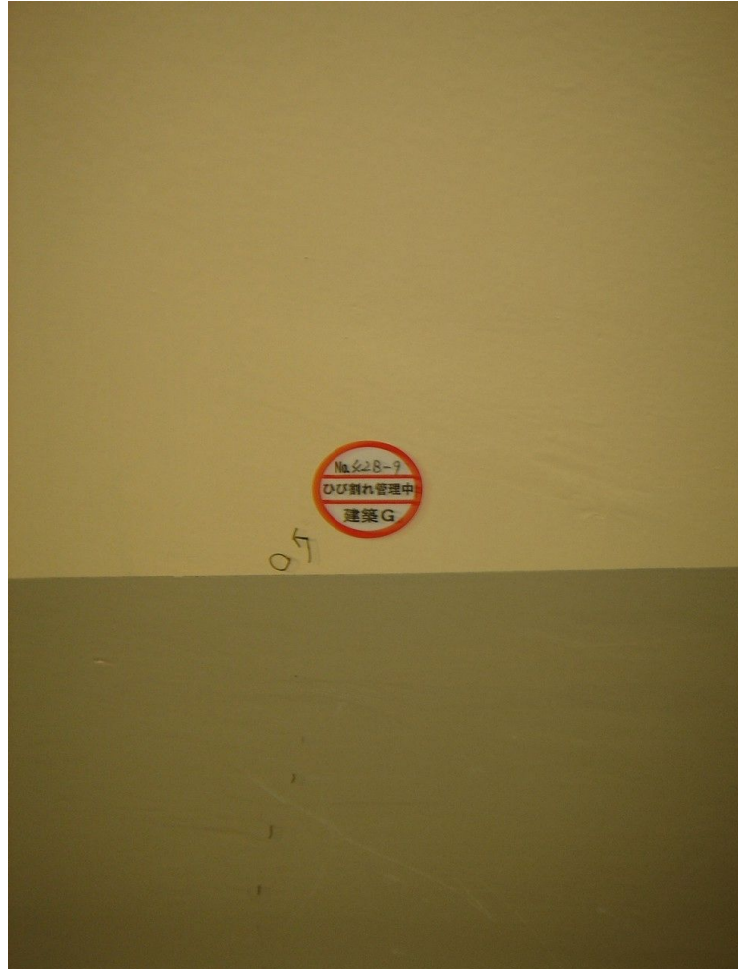
ひび表示シール(例)

作業着手前

補修対象のひびをマジックで明記
