**第51回「柏崎刈羽原子力発電所の透明性を確保する地域の会」**  
**ご説明内容**

## 第51回「地域の会」定例会資料

平成 19 年新潟県中越沖地震を受けた柏崎刈羽原子力発電所  
の安全確保に係る報告について

柏崎刈羽原子力発電所における新潟県中越沖地震に伴う  
「原子炉施設故障等報告及び電気関係事故報告」の提出について  
( 所内変圧器 3 B 火災の原因調査結果について )

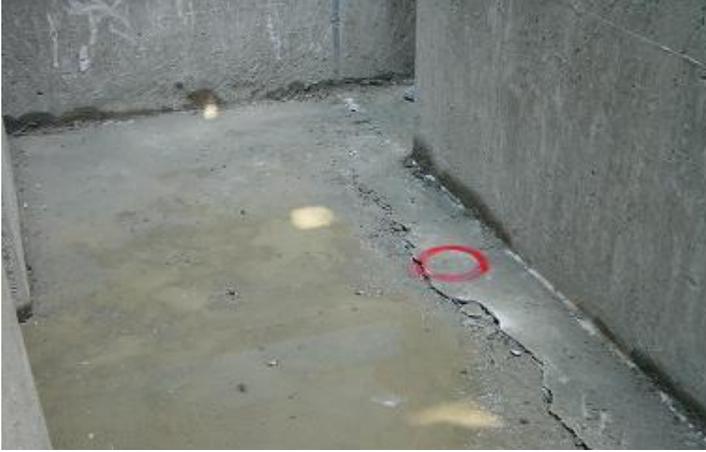
号機	5号機	
件名	変圧器防油堤内のひび割れ等	
不適合の概要	<p>8月22日、5号機変圧器防油堤内において、底版部に下記のようなひび割れを確認。</p>

<p>その他、目地の開き、陥没を確認。</p>	
安全上の重要度 / 損傷の程度	<p>&lt;安全上の重要度&gt;</p> <p>安全上重要な機器等 / <u>その他設備</u></p>	<p>&lt;損傷の程度&gt;</p> <p>法令報告要              法令報告不要              調査・検討中</p>
対応状況	<ul style="list-style-type: none"> <li>防油堤については、これまでに1, 2, 3, 4, 7号機に損傷があることをお知らせ済みです。</li> <li>5号機については、今回砂利抜きを行い、底版部の確認を行いました。</li> <li>残る6号機については、8月末迄に砂利抜きを行い調査する予定です。</li> </ul> <p>&lt;参考&gt;</p> <p>油漏えいについては、1, 2, 3号機について地中に漏えいしたと判断し、お知らせ済みです。4, 5, 6, 7号機についてはサンプリング調査を行います。</p>
