### 第73回「柏崎刈羽原子力発電所の透明性を確保する地域の会」 ご説明内容

平成21年7月1日東京電力株式会社柏崎刈羽原子力発電所

第73回「地域の会」定例会資料 〔前回6/3以降の動き〕

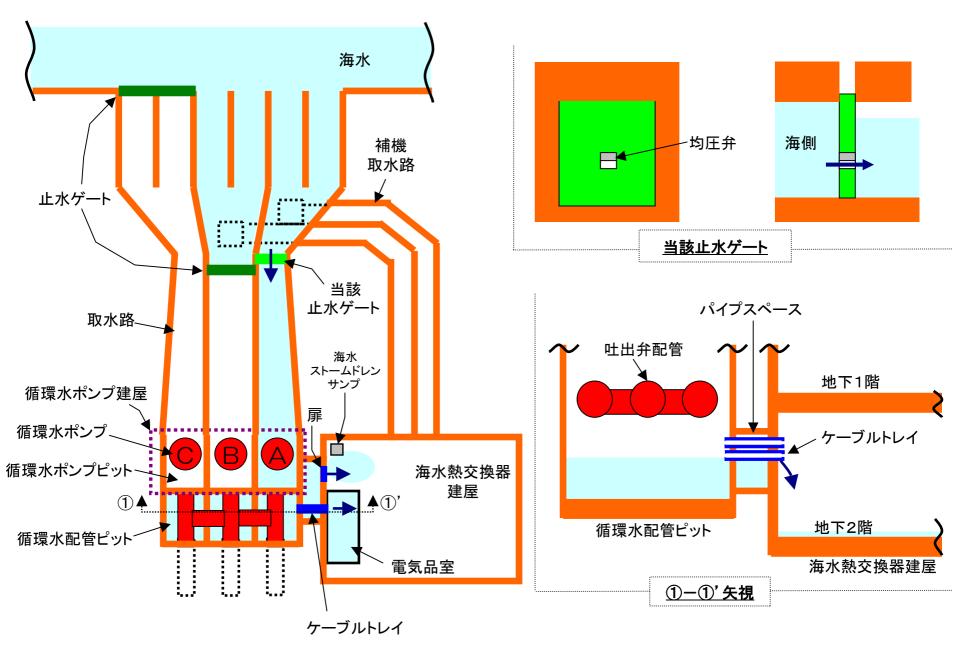
場所	5 号機				
件名	海水熱交換器建屋(非管理区域)における海水の流入について				
不適合のの	(事象の発生状況) 定期検査中の5号機において、平成21年6月30日午後10時32分頃、「サンブ制御盤異常」警報が発生したことから、当社当直員が現場を確認したところ、海水熱交換器建屋*1(非管理区域)地下2階南西にある海水ストームドレンサンプ*2周辺に水たまりを確認しました。 その後、水の流入経路を確認したところ、海水熱交換器建屋と循環水配管ピットの間にあるパイプスペースから水が流れてきていることが分かりました。また、隣接する循環水建屋の状況を確認したところ、循環水ポンプピットおよび循環水配管ピットにも水が溜まっていることを確認しました。 (原因調査) 取水路の循環水ポンプ(A)の止水ゲートを確認したところ、止水ゲートの前後を均圧にする弁が全閉状態でないことが分かりました。当該弁が全閉状態でなかったため、取水路の海水が循環水ポンプ(A)に回り込み、循環水配管ピットを経由して海水熱交換器建屋に流入したものと推定しております。 なお、海水熱交換器建屋内に溜まっていた海水の量は、最大で約100m³と推定しております。 (安全性、外部への影響) 溜まっていた海水は放射性物質を含んでおらず、本事象による外部への放射能の影響はありません。 *1 海水熱交換器建屋 原子炉建屋、タービン建屋内で使用する機器の冷却水を、海水で熱交換し冷やすための機器を設置している建屋。 *2 海水ストームドレンサンプ 非放射性の廃液を収集処理する系統へ流れ込む枡				
安全上の重 要度/損傷 の程度	  安全上の重要度> 安全上重要な機器等				
対応状況	7月1日午前5時56分頃、当該弁を閉止するとともに、仮設ポンプ等を用いて海水熱交換器建屋内および循環水配管ピットに溜まった海水の排水を完了しました。今後、取水路を閉止し排水を完了し次第、詳細な原因調査を実施します。

5号機 海水熱交換器建屋(非管理区域)における海水流入について

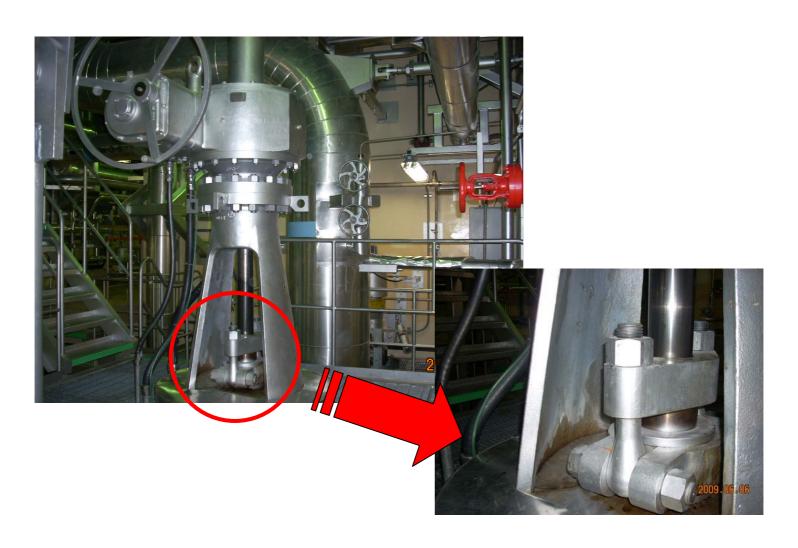
当所 7 号機は、平成 21 年 5 月 8 日よりプラント全体の機能試験を開始し、定格熱出力一定運転中ですが、本日午後 1 時頃、タービン建屋地下 1 階(管理区域内)にあるタービン駆動原子炉給水ポンプ(A)吐出弁上蓋部付近からわずかな湯気状の漏えいがあることを確認しました。その後、弁上蓋の増し締めを行った結果、午後 2 時 40 分頃漏えいは停止いたしました。

タービン駆動原子炉給水ポンプ(A)吐出弁

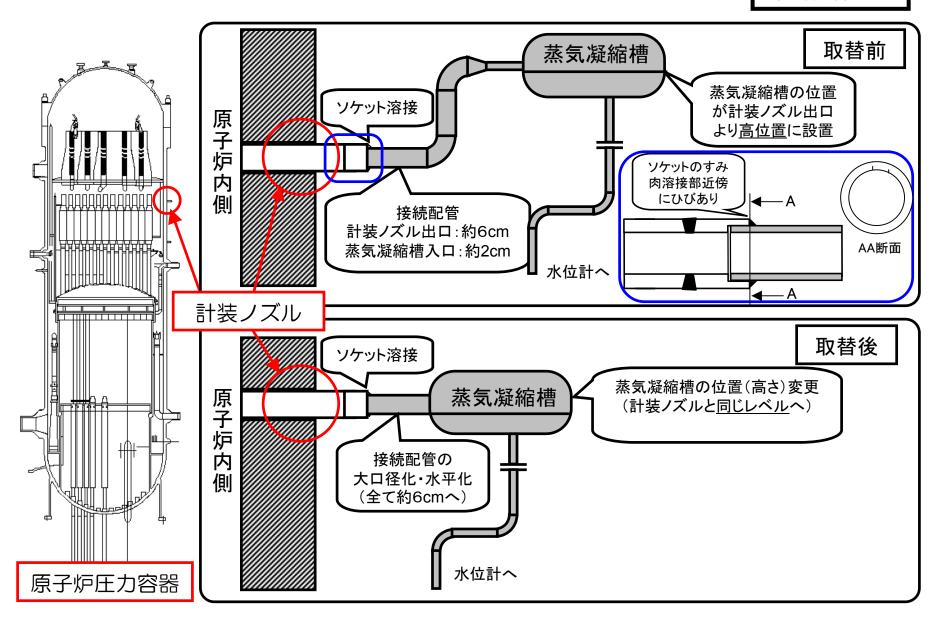
柏崎刈羽原子力発電所1号機 計装ノズルひび状況(H10年)

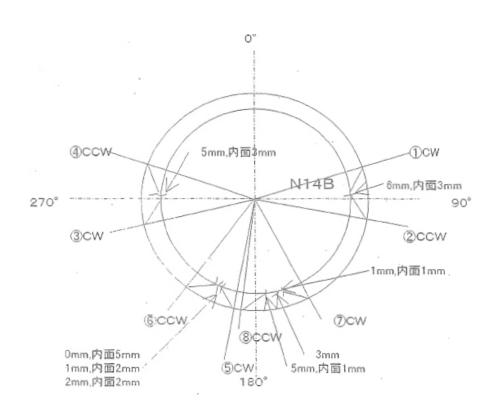
- a. ノズルセーフエンド (ソケット) の軸方向
- b. 長さ(切断後内面軸方向長さ)で最大 5 mm (一部破面調査の結果で 6 mm の結果有り)
- c. 深さ(切断面径方向深さ)で最大 7.5mm (ソケット部厚さ: 8.45mm) であり、N14B、N14C、N14Dの3箇所のノズルセーフエンドに対して、 それぞれ8箇所、4箇所、12箇所の計24箇所が記録されている。

天 o° 4mm,内面2mm 2CCW 4mm \ ①CW 3CW -3mm,内面3mm (4)CCW N14C 270° 90° ®CCW 1mm 180°

図1-1 N14B/ズルセーフエンド PT指示/UT検出位置 図1-2 N14C/ズルセーフエンド PT指示/UT検出位置

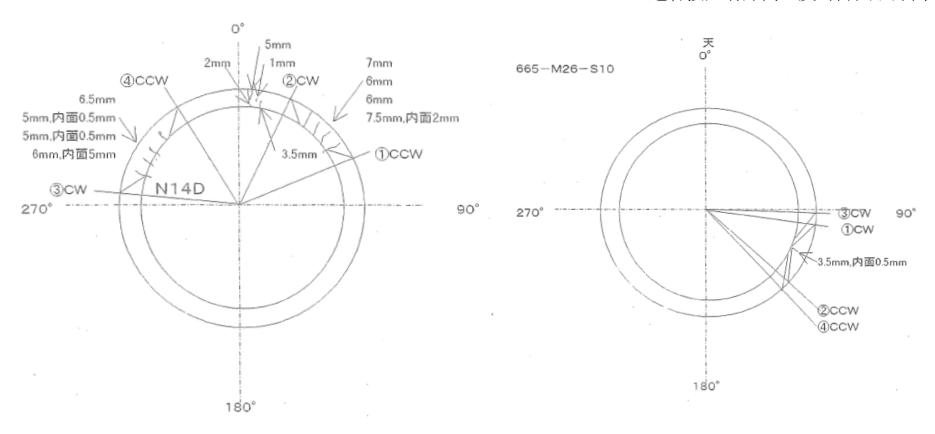
N14A接続配管、N14B接続配管、N14D接続配管に発見されたひびは、 長さ(切断後内面軸方向長さ)で最大2mm、深さ(切断面径方向深さ)で最大 5.5mm と記録されている。

図 1 - 3 N14 D / ズルセーフェンド P T 指示/U T 検出位置

図1-4 N14A接続配管 PT指示/UT検出位置

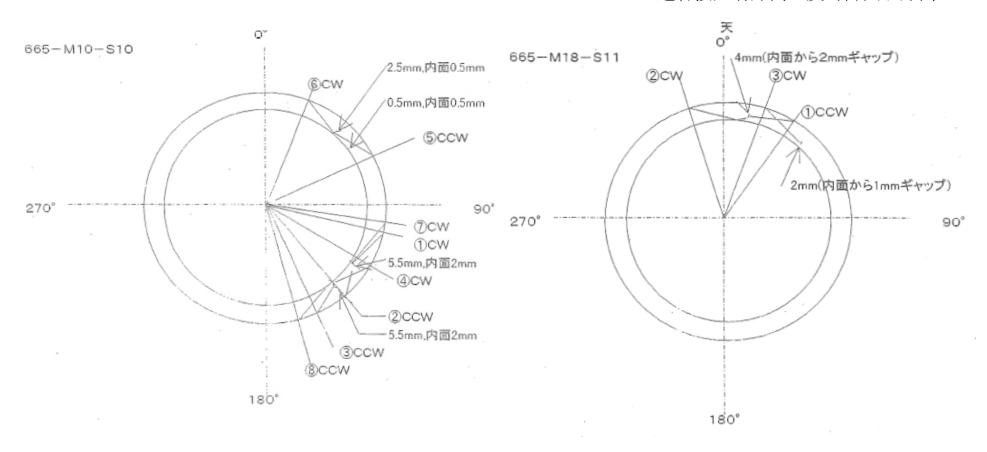
図1-5 N14B接続配管 PT指示/UT検出位置

図1-6 N14D接続配管 PT指示/UT検出位置

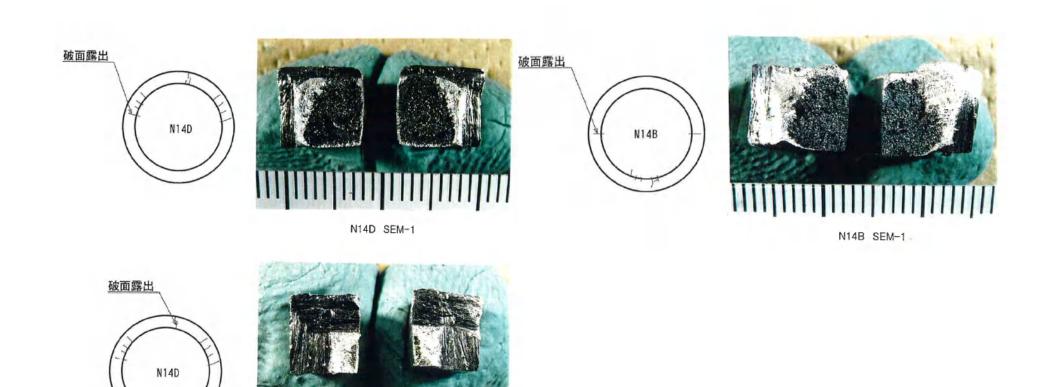
今回、発注先メーカ及び工事実施メーカ資料をもとに再検討したところ、 当該のひびは、溶接割れにより発生した場合と共通する特徴が多く、他の 考えられる損傷モードによるひび発生の可能性が低いことから、溶接熱影 響部における溶接割れにより発生したものと推定される。

また、その後得られた知見等も踏まえると、当該のひびは溶接割れとして発生した後、それを起点として、ソケット継手に見られる高い周方向溶接残留応力により粒界型応力腐食割れとして進展した可能性が高く、その後、ひびは鈍化して停留したものと推定される。

図2-1 破面外観観察結果

N14D SEM-2

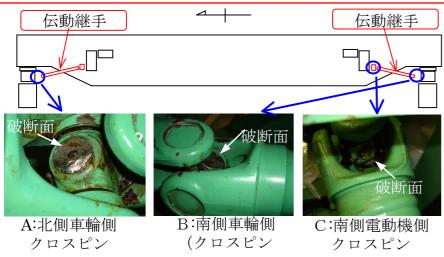
原子炉建屋天井クレーン (走行伝動継手の破損)

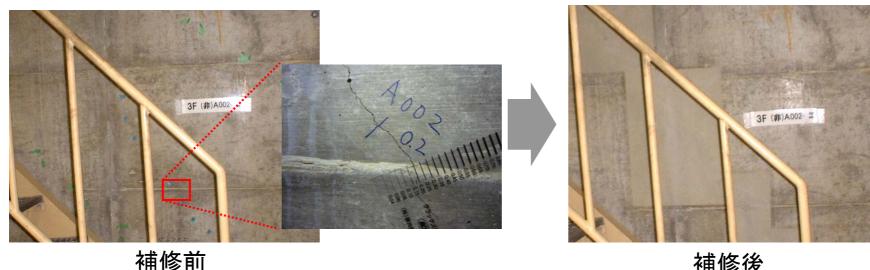
- ○ひび割れの発生は確認されたが、剥離・剥落は生じておらず、建屋の健全性に影響を 与えるものではないことを確認しました。
- ○地震で発生したものと評価したひび割れについては、適切に補修を実施しました。

(ひび割れ幅0.2mm、長さ3.0m)

補修後
