柏崎刈羽原子力発電所1号機
非常用ディーゼル発電機（B）の
過給機軸固着について
（原因調査状況）

2018年10月29日

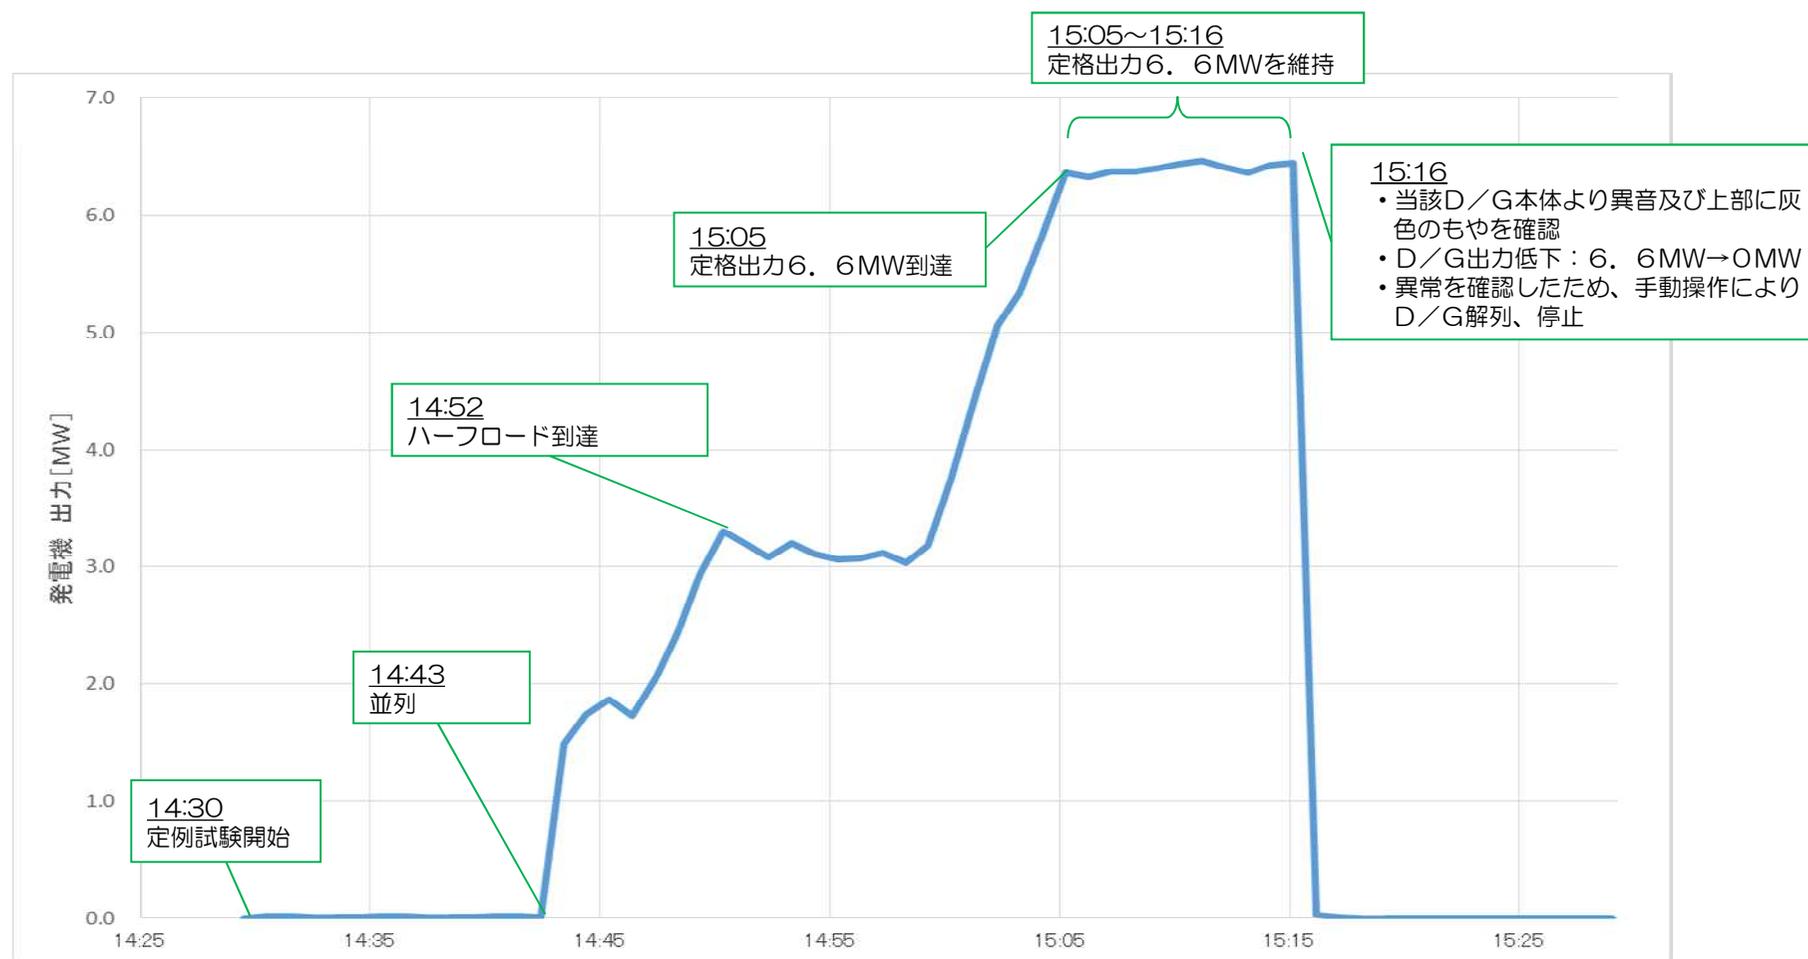
当該D/G出カトレンド

「当該D/G発電機電力：6.6MW→0MW」

15:16 上記の異常を確認したため、主機操作員が中央制御室にて手動操作により
当該D/Gを解列、停止

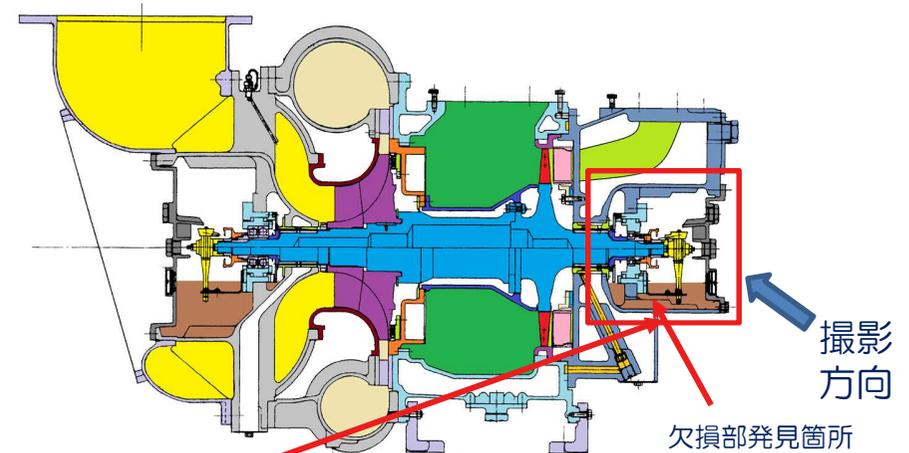
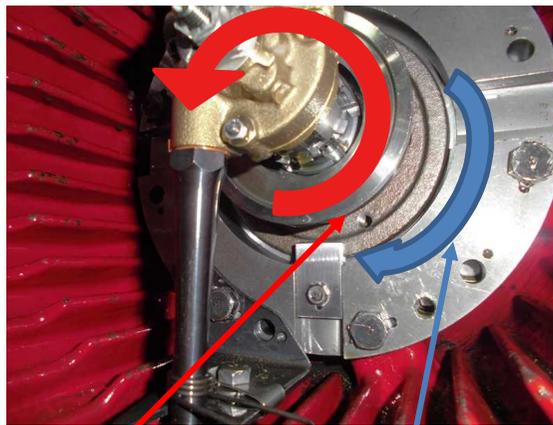
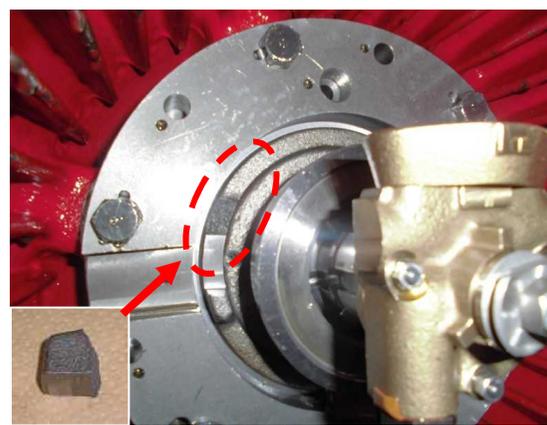
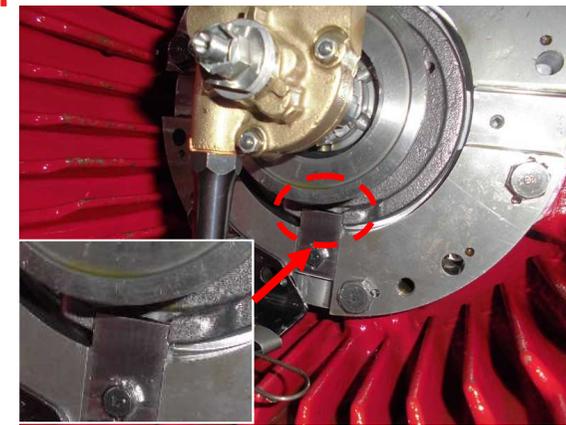
対象：軸受押さえ回り止め部

- ✓タービン側エンドカバー開放による内部点検にて軸受押さえ回り止め部に欠損を確認。
- ✓欠損により撮影方向から見て270度反時計周りに回転していることを確認（ロータと反対方向に回転）。
- ✓過給機ロータのハンドターニングにて軸固着を確認。

270度反時計
周りに回転 ロータ回転方向

欠損部

健全部 L側過給機

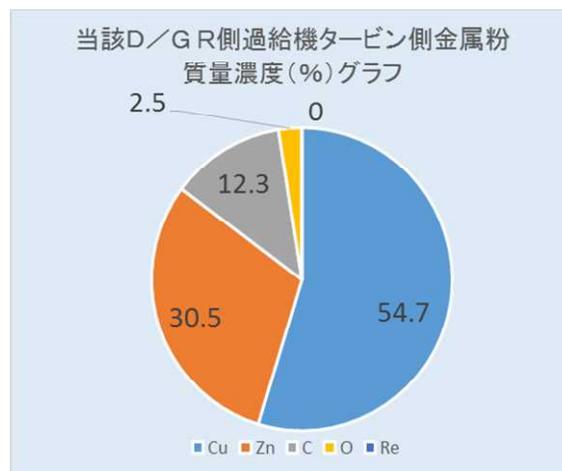
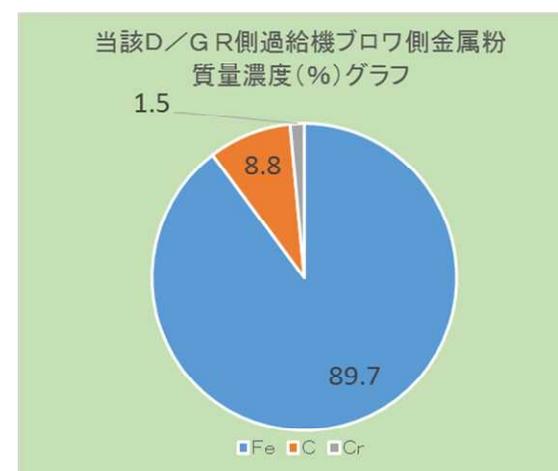
- ✓ 潤滑油への異物混入によるベアリングに損傷がある場合、軸受が損傷し、過給機軸固着の要因となる可能性があるため、分析を実施。
- ✓ 現在検出された金属粉を含有する部材・部品を調査し、発生源を調査中。

分析対象サンプル	測定日	分析方法	分析結果	想定される設備・機器
当該D/G R側過給機タービン側金属粉	2018年9月27日	SEM観察によるEDS	Cu: 54.7% Zn: 30.5% O: 2.5%	ベアリング保持器
当該D/G R側過給機ブロワ側金属粉	2018年9月27日	SEM観察によるEDS	Fe: 89.7% Cr: 1.5%	調査中 (成分から該当する設備なし)

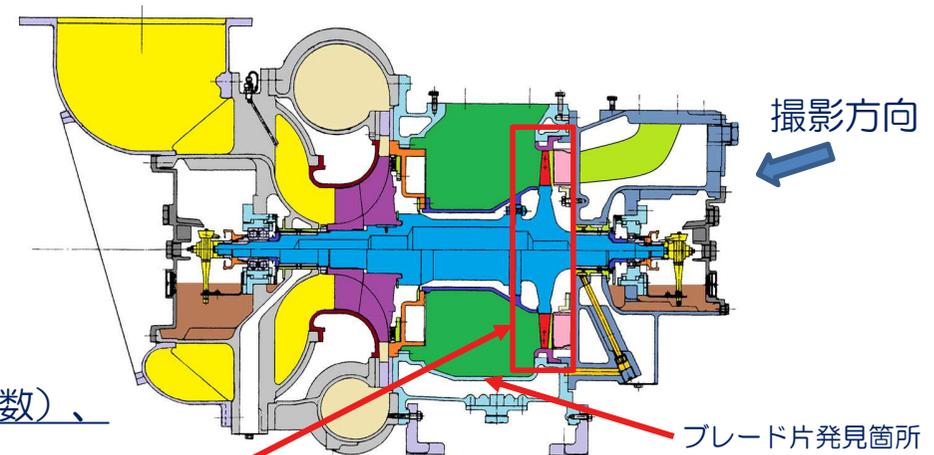
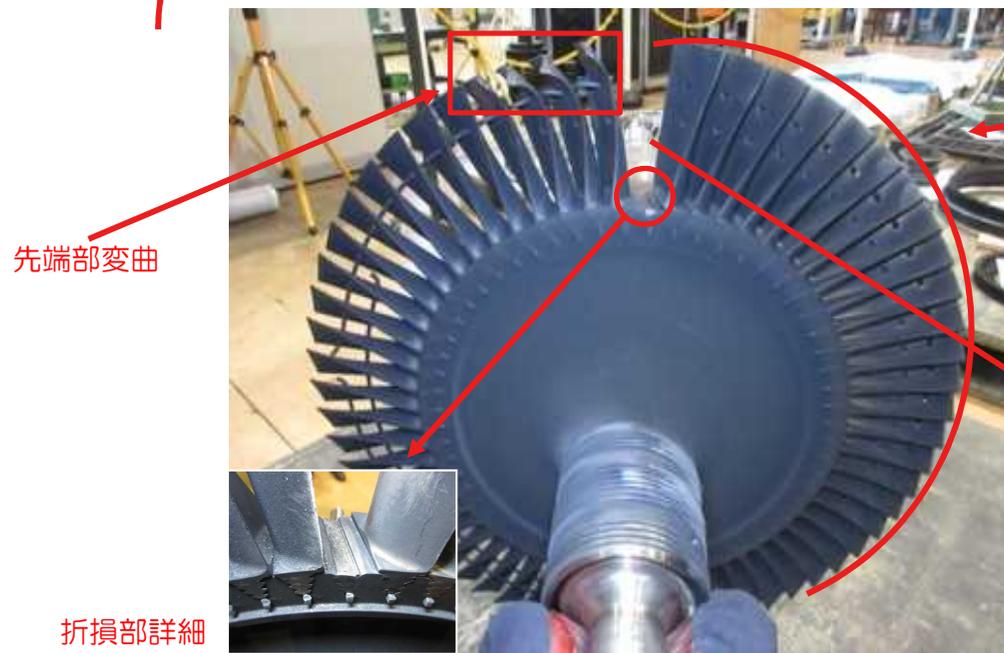
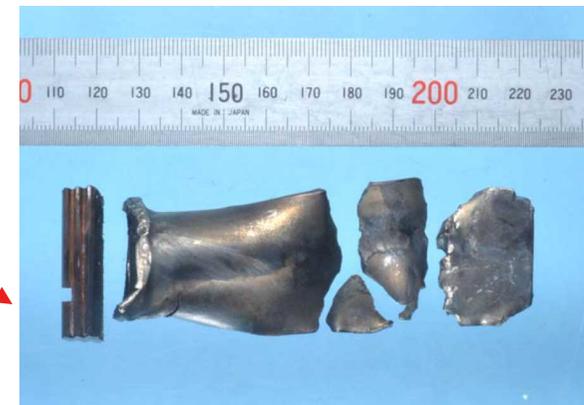
対象：タービンブレード

- ✓タービンブレード（0時方向）1枚がファツリー部より折損
- ✓折損部から反時計方向にブレード4枚先端部変曲
- ✓1～5時方向の先端部に接触痕を確認
（回転方向：撮影方向から時計回り）

接触痕

折損したブレード片

現在までの調査結果から、今回の事象ではタービンブレードファツリ一部の疲労折損が確認されており、今回の事象が上記他プラント事象の再発である可能性は低い。

- ✓ 折損したタービンプレードについては「疲労破壊」を示す破面模様を確認（疲労破壊の原因については引き続き調査を進める）。
- ✓ 同タービンプレードと直接に接するレーシングワイヤの破断については今後破面観察を行い、疲労破壊の可能性等について調査する。
- ✓ タービンプレード及びレーシングワイヤー以外の部位については、部品の接触痕、打痕および脱落を確認しており、従属的な事象である推定。
- ✓ タービンプレードの疲労破壊は、ある一定の時間経過が必要な事象であること、及び他の部位の損傷は従属的な事象であることから、R側過給機軸固着の起因事象は、「タービンプレードの折損」または「レーシングワイヤーの破断」のいずれかと推定。

- タービンブレードの破面分析、浸透探傷検査（全数）、応力解析
- タービンブレードワイヤー孔の外観点検

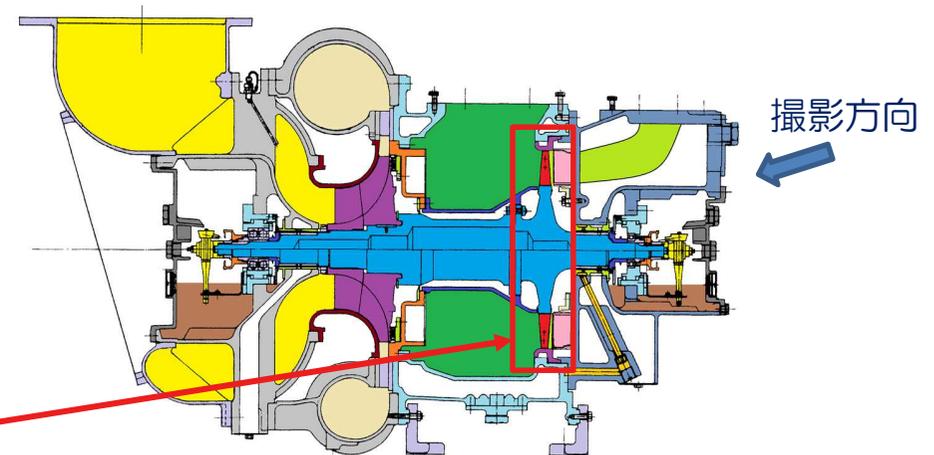
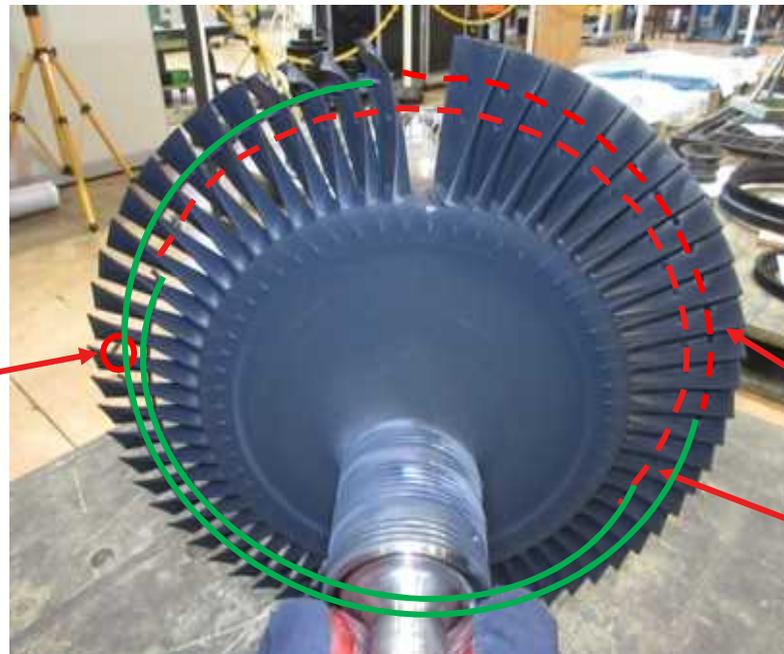
対象：レーシングワイヤ

- ✓ 外周0～3時方向の脱落を確認
(ブレード16/■枚)、9時方向の
止端部折損
- ✓ 内周10～4時方向の脱落を確認
(ブレード30/■枚)
(回転方向：撮影方向から時計回り)

外周レーシングワイヤ
赤色点線部が脱落、緑色部は残存部位

内周レーシングワイヤ
赤色点線部が脱落、緑色部は残存部位

止端部折損

- レーシングワイヤの破面分析

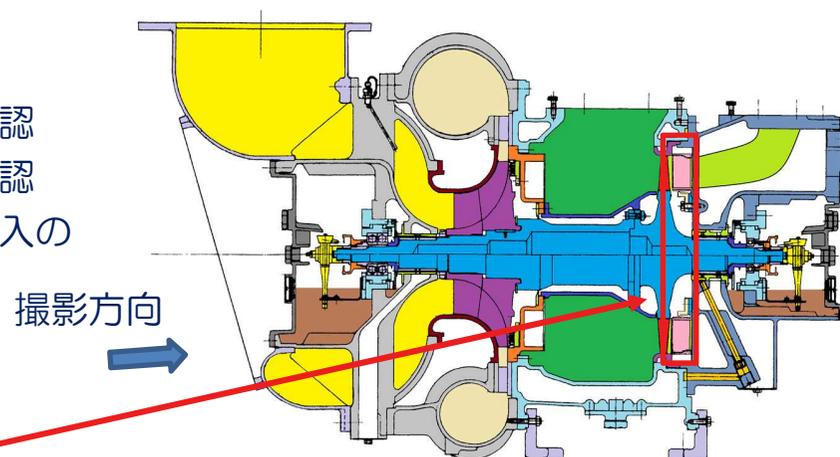
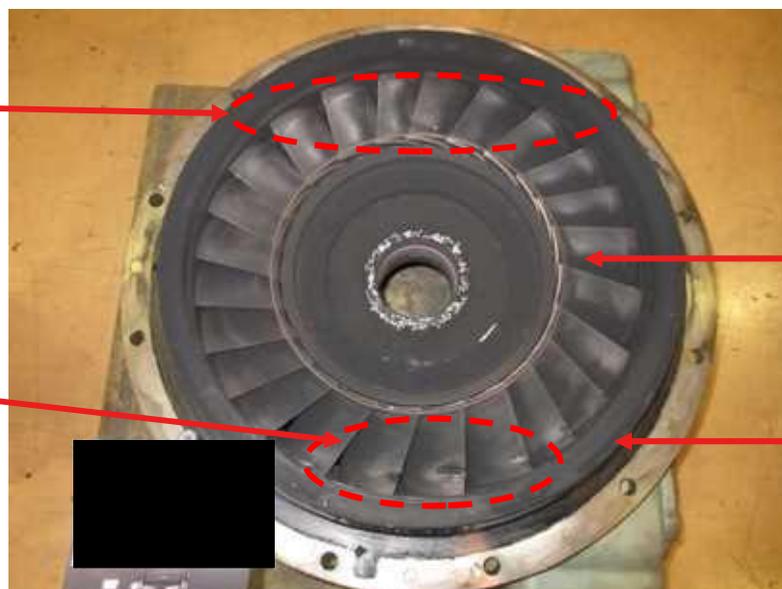
対象：ノズルリング（タービンブレード側）

- ✓ 9時～2時方向に接触痕（小さい傷）を確認
- ✓ 4時～7時方向に接触痕（大きい傷）を確認
- ✓ 排気入口側に接触痕はないことから異物混入の痕跡なし

接触痕（小さい傷）

接触痕（大きい傷）

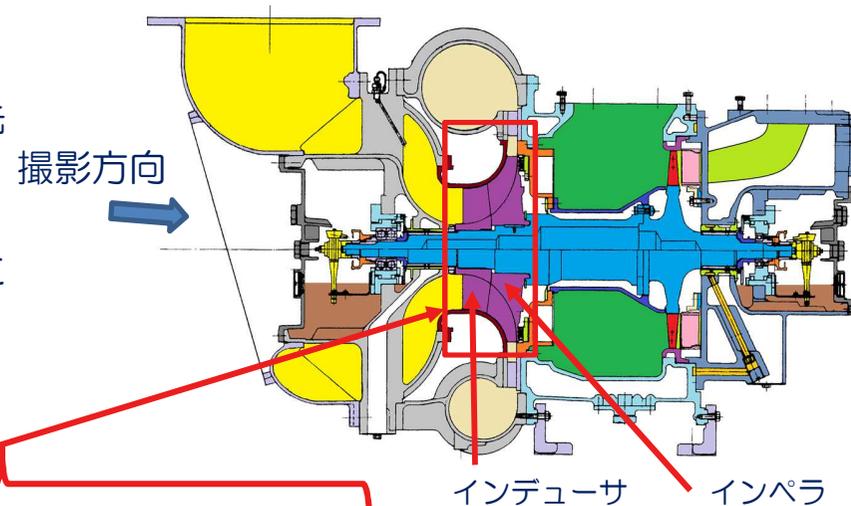
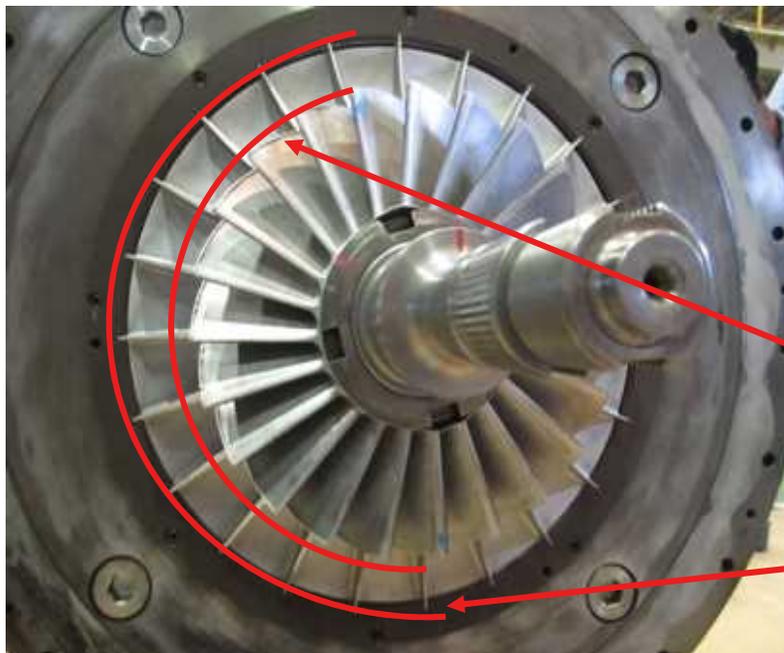
対象：インデューサ、インペラ

✓ インデューサ先端部、6～11時方向の先端部に接触痕を確認

✓ インペラ先端部6～11時方向の先端部に接触痕を確認

インデューサ接触痕

インペラ接触痕

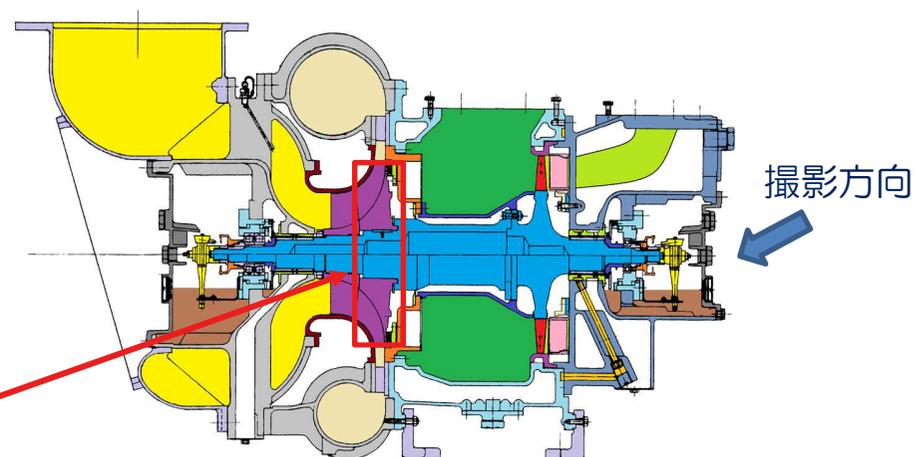
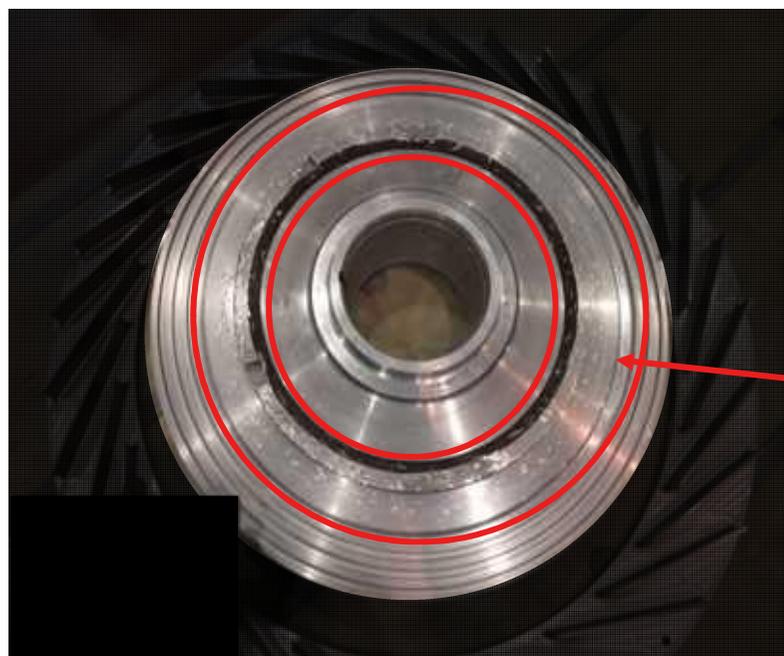
対象：インペラ

- ✓ インペラ背面に無数の打痕を確認
(回転方向：撮影方向から時計回り)

赤線の円環範囲内に無数の打痕

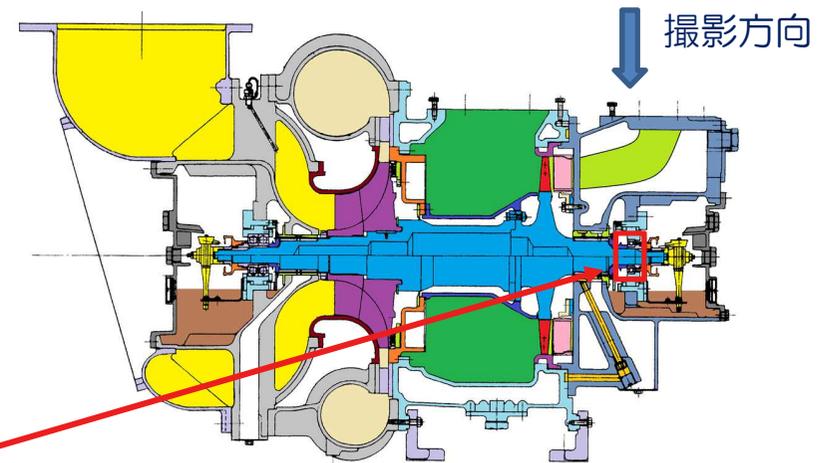
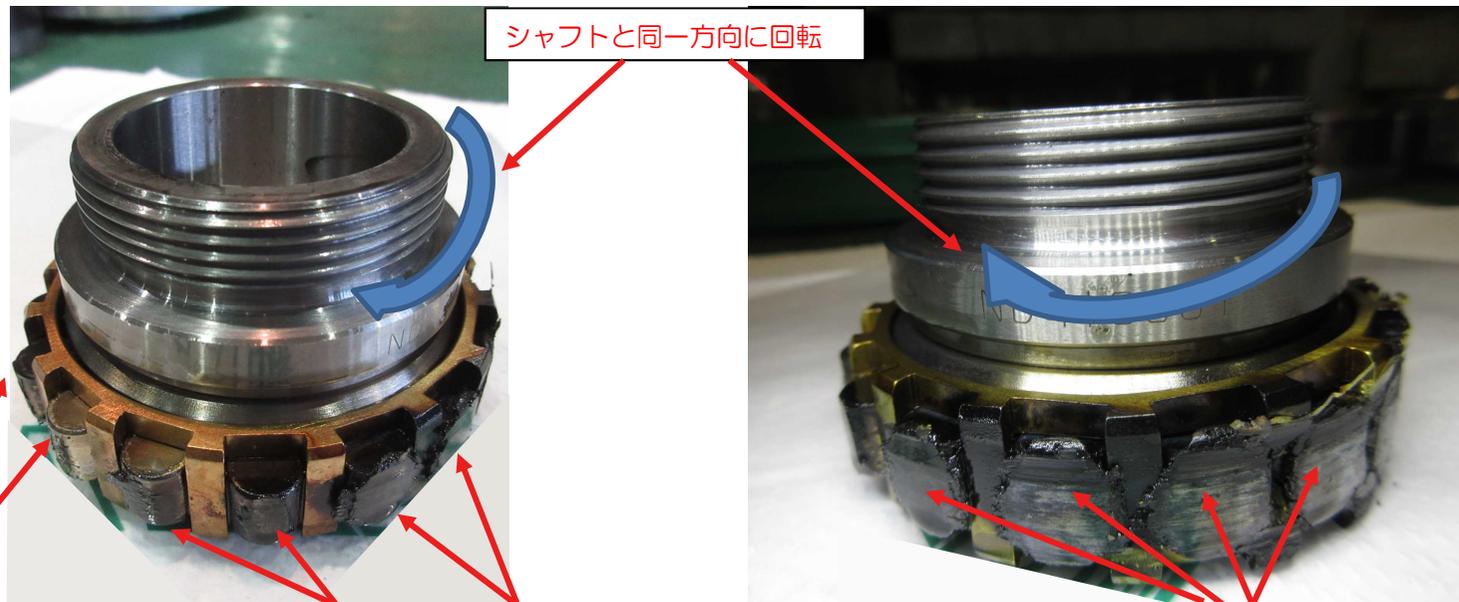
対象：ベアリング（タービン側）

- ✓ ローラベアリング（8/■個）に極端な片減り、潰れと保持器の変形を確認

片減り・潰れ

潰れ

- 損傷状態の観察、部品寸法異常の有無

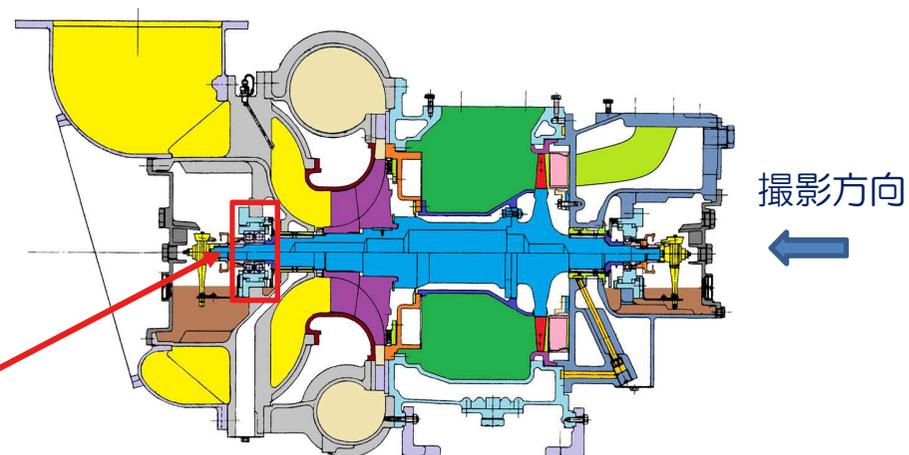
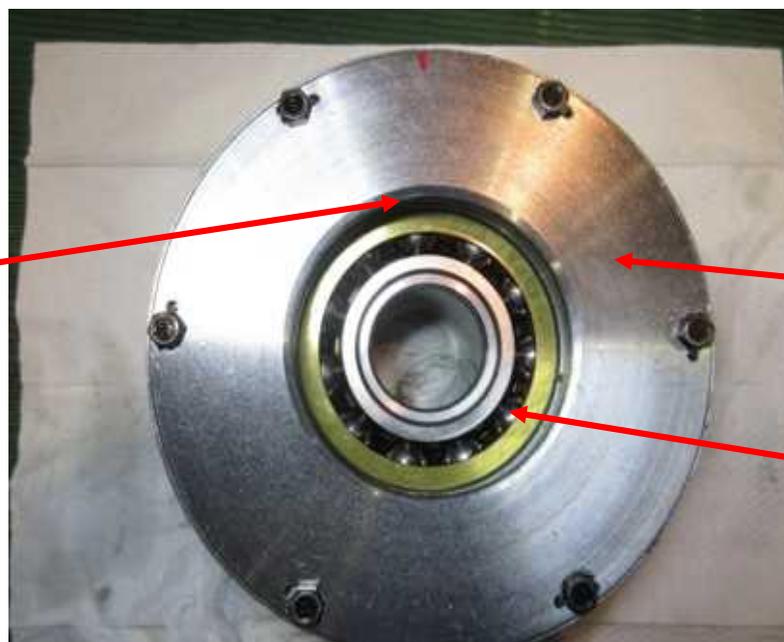
対象：弾性装置（ブロウ側）

✓ オイルシールプレートに接触摩耗痕を確認

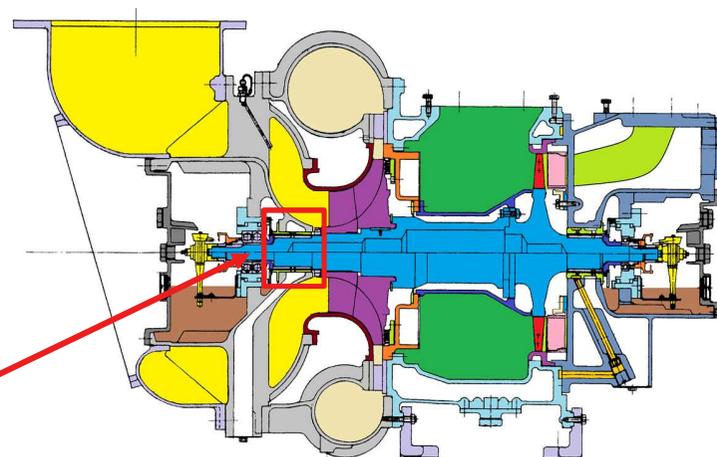
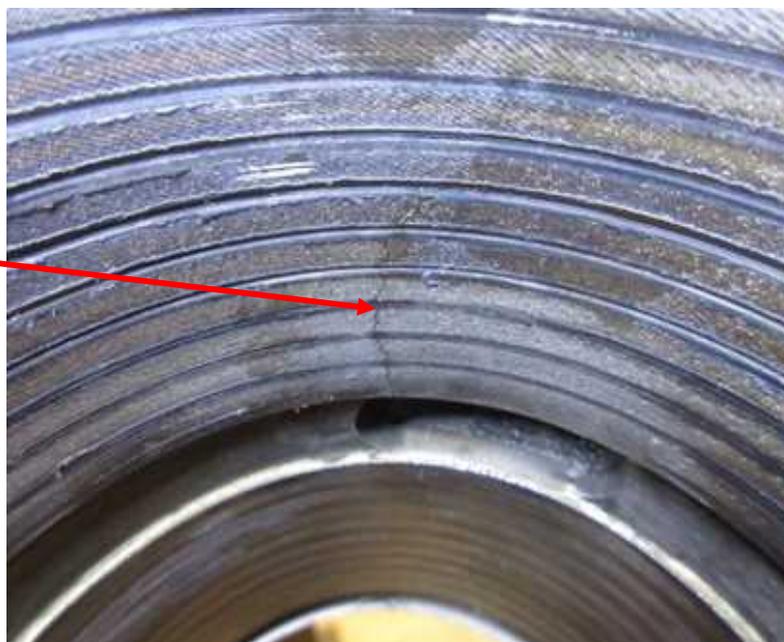
対象：オイルシールウラガネ

- ✓ オイルシールウラガネ内側に割れを確認
(0、3、6、9時方向に割れを確認)

割れ

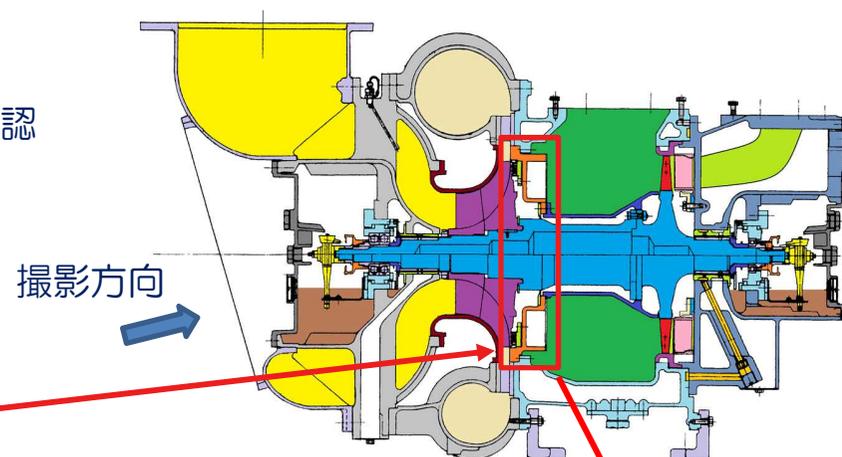
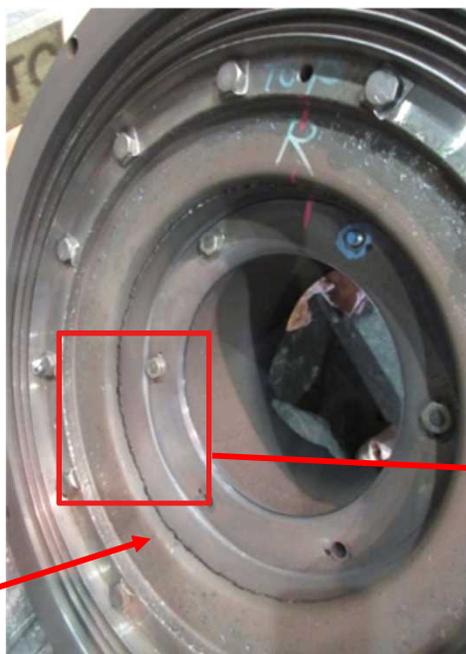
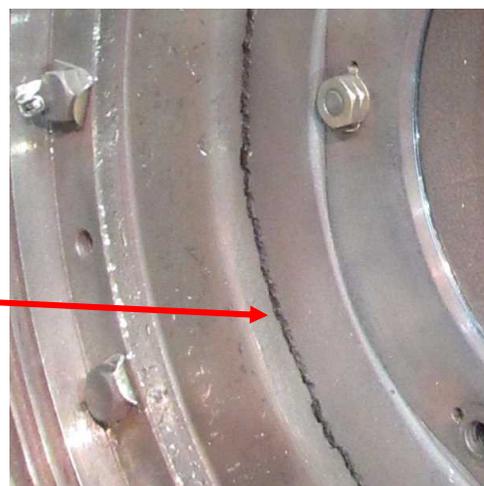
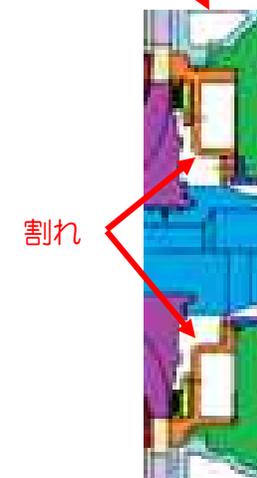
対象：遮熱室

✓ 内側全周に割れ、表面に無数の接触痕を確認

全周に割れ

割れ

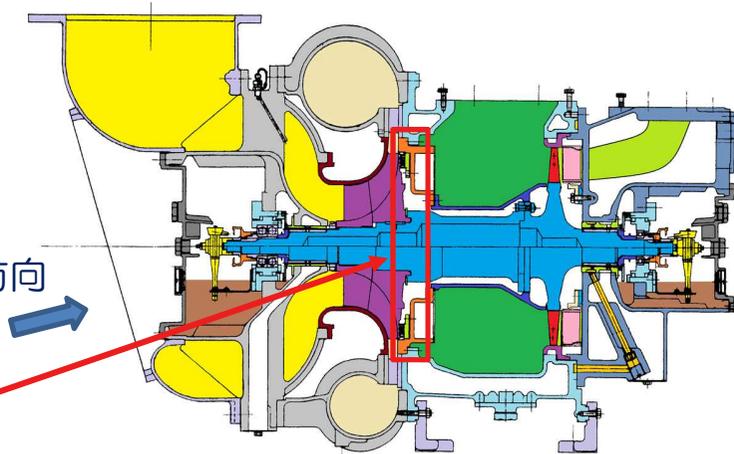
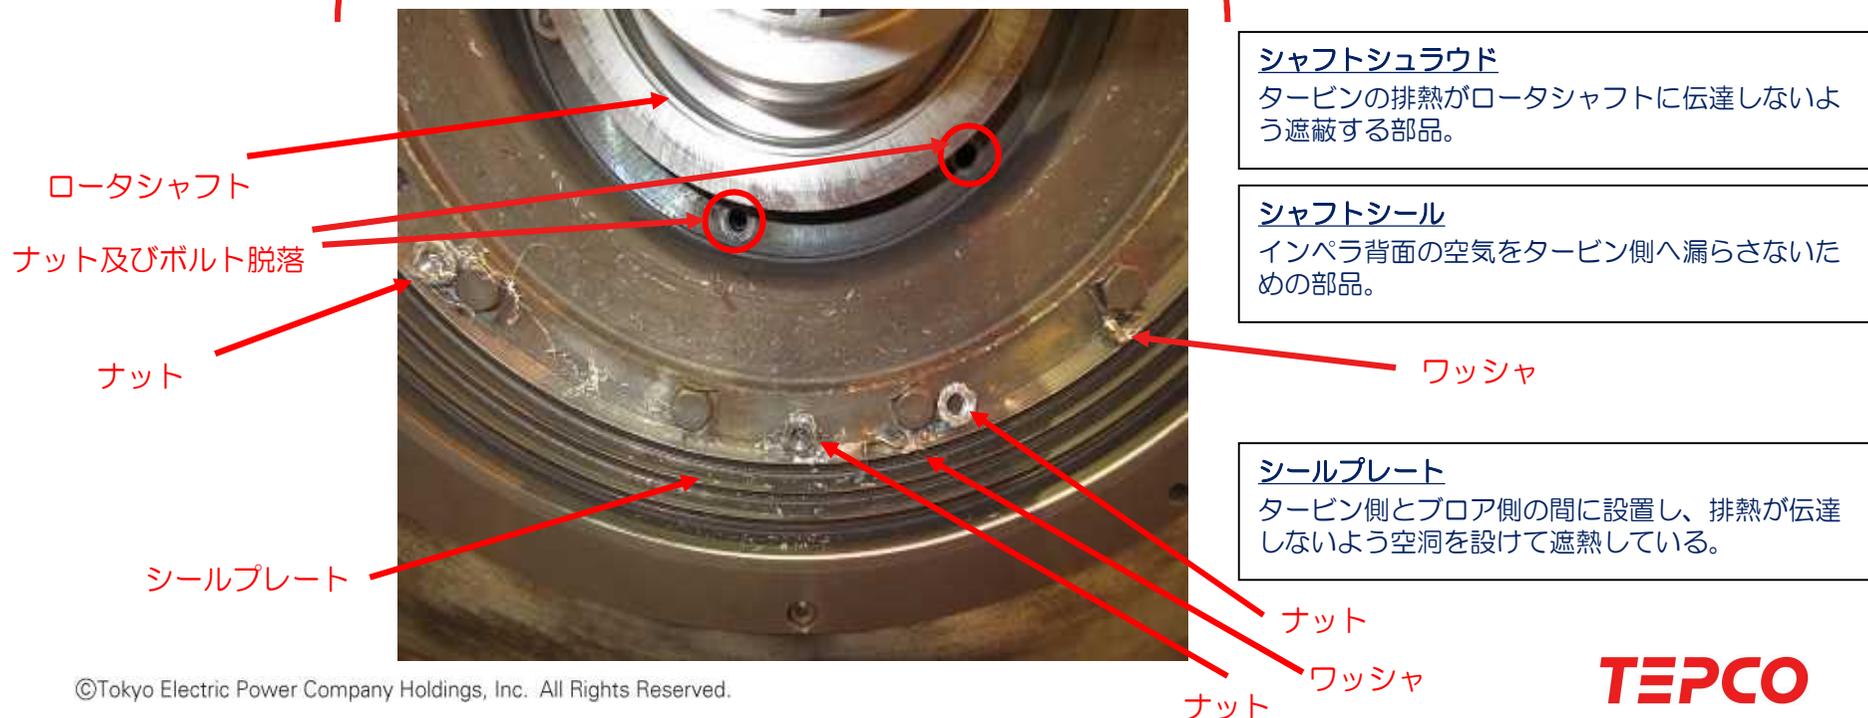
対象：シャフトシュラウド・シャフトシール固定用ナット、ワッシャ

- ✓ シャフトシュラウド・シャフトシール固定用ナット、ワッシャの脱落を確認 (3/■個)
- ✓ シャフトシュラウド・シャフトシール固定用ボルトの脱落を確認 (2/■個)
- ✓ 金属くずを確認

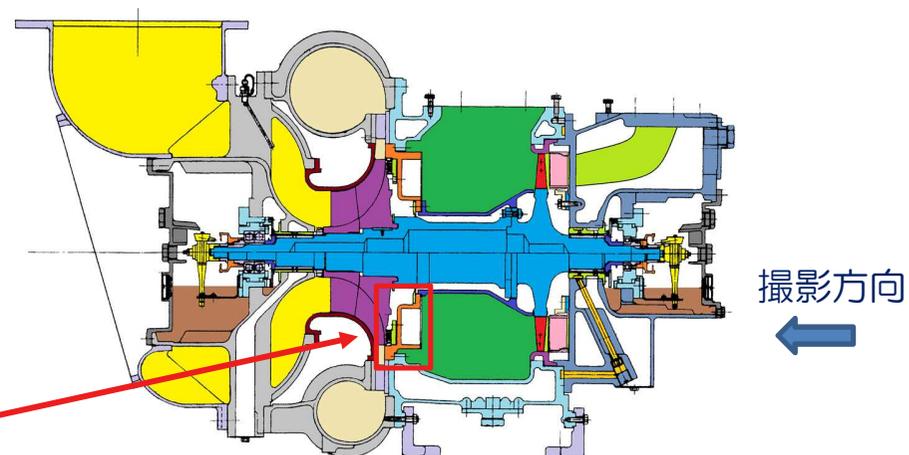
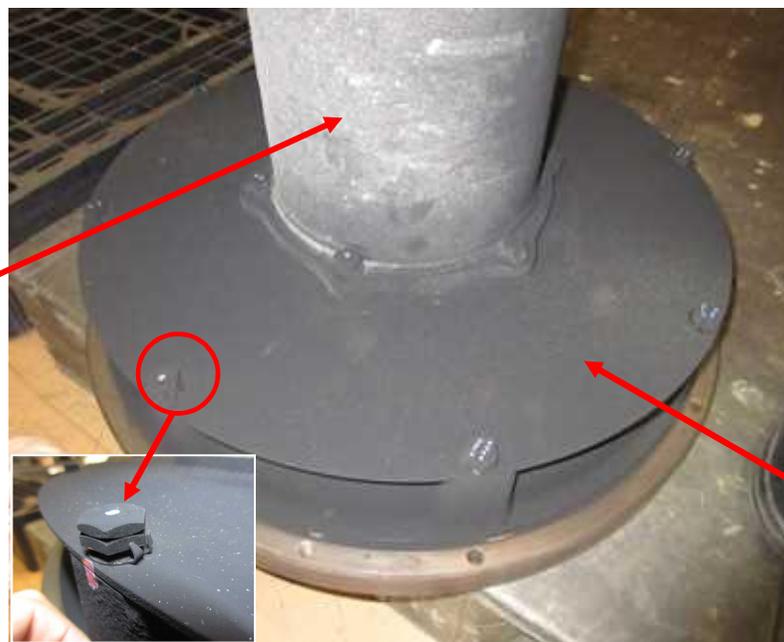
対象：遮熱板取付ボルト

✓ 遮熱板取付ボルト (7/■本) に緩みを確認

ボルト緩み

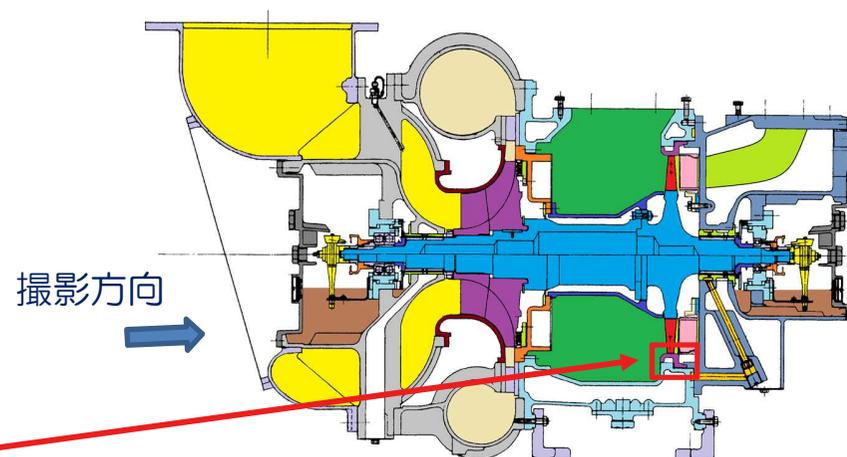
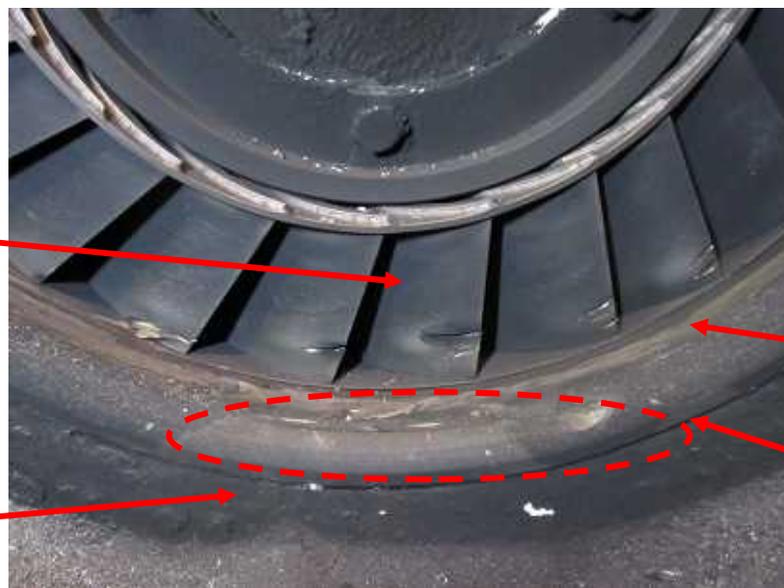
対象：シュラウドリング

- ✓ 内径部全周に接触痕を確認
- ✓ 6時方向に打痕を確認

接触痕

打痕

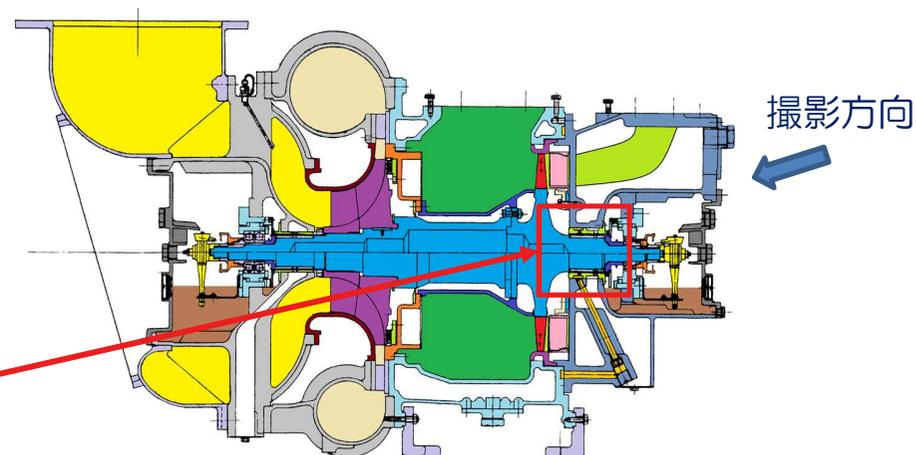
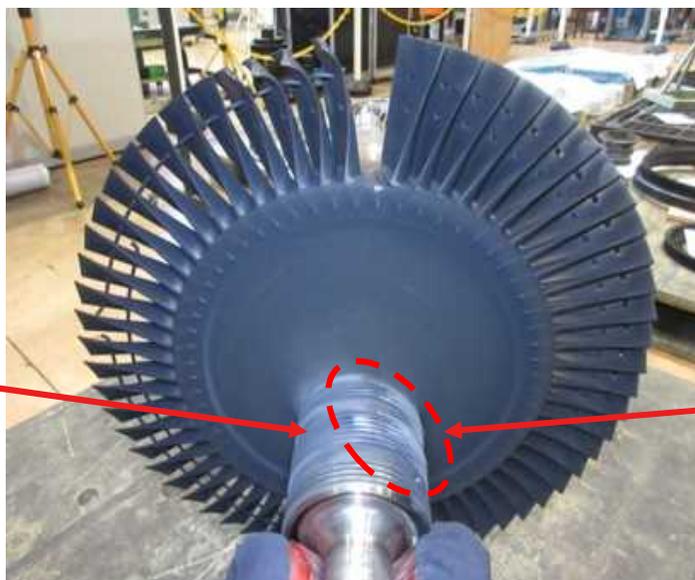
対象：ガスシール

- ✓ 外周部1～5時方向に接触痕（変形）を確認
（回転方向：撮影方向から時計回り）

接触痕

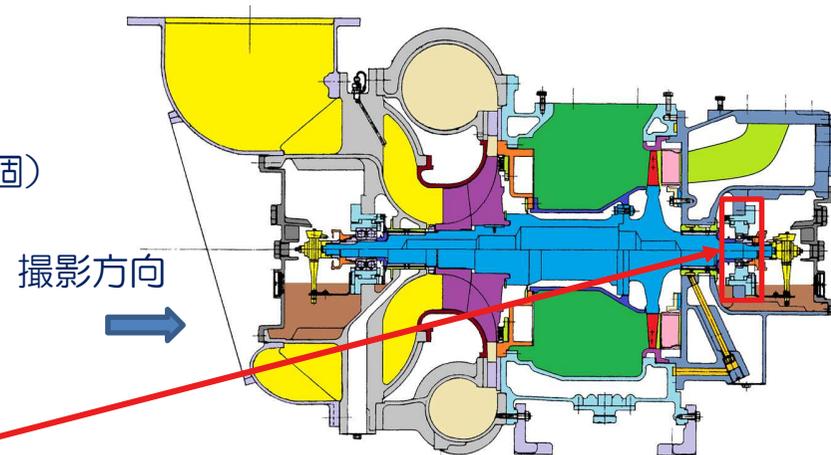
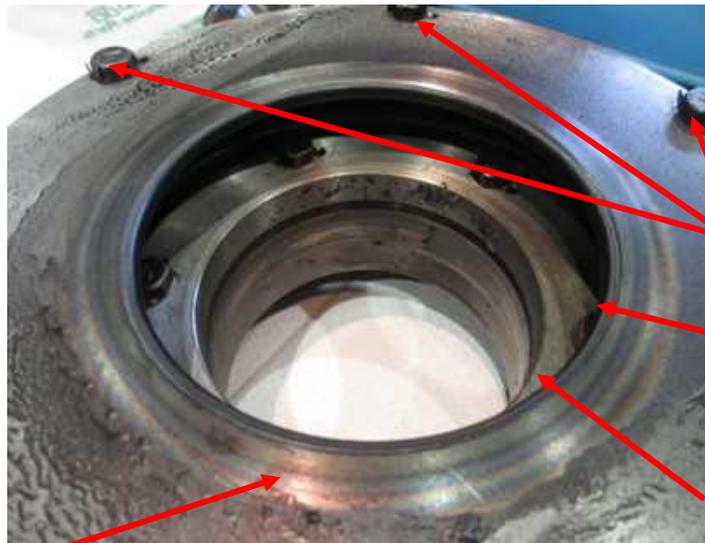
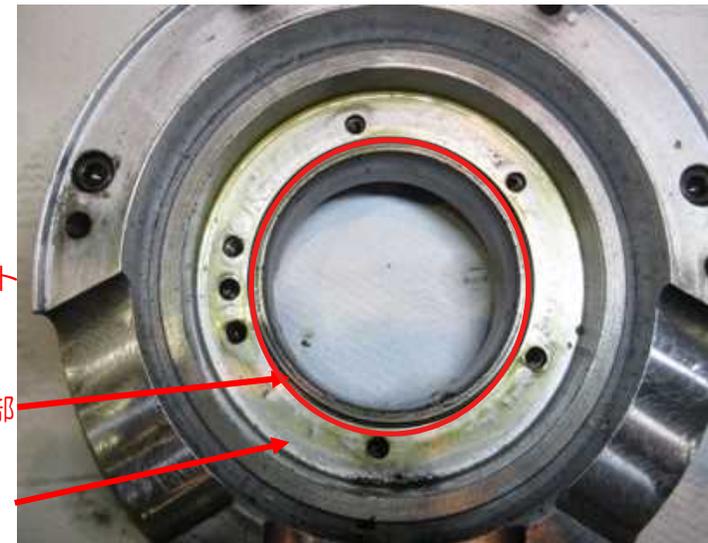
対象：弾性装置（タービン側）

- ✓ オイルシールプレートに接触摩耗痕を確認
- ✓ オイルシールプレート取付ボルト（6/■個）に緩みを確認
- ✓ ローラベアリング外輪嵌め合い部の全周に隙間を確認

摩耗痕

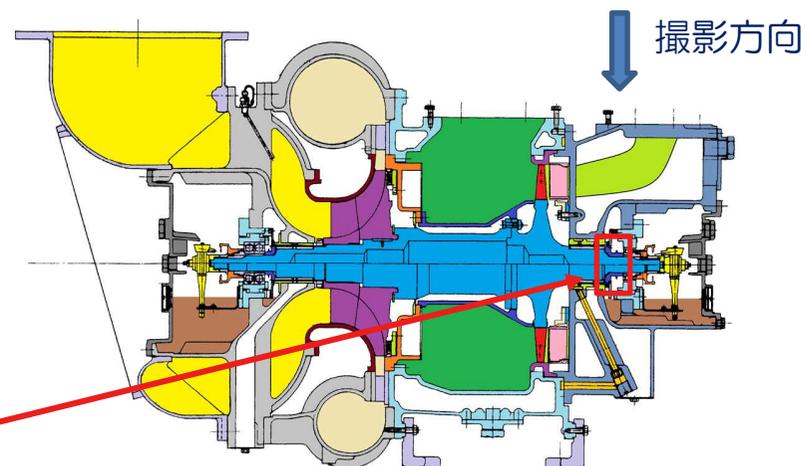
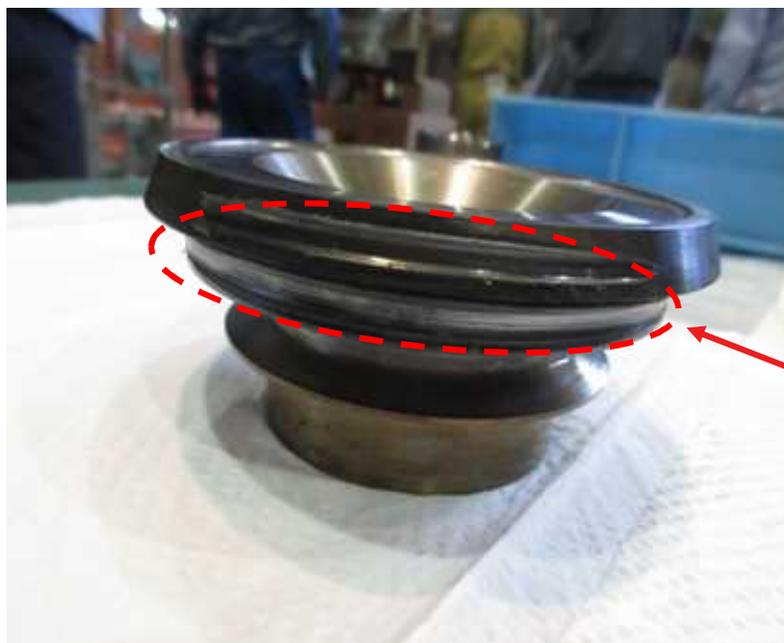
対象：スパーサ（タービン側）

- ✓ 外周部がテンパーカラー（酸化皮膜）に変色、
2～6時方向に摩耗痕を確認

摩耗痕

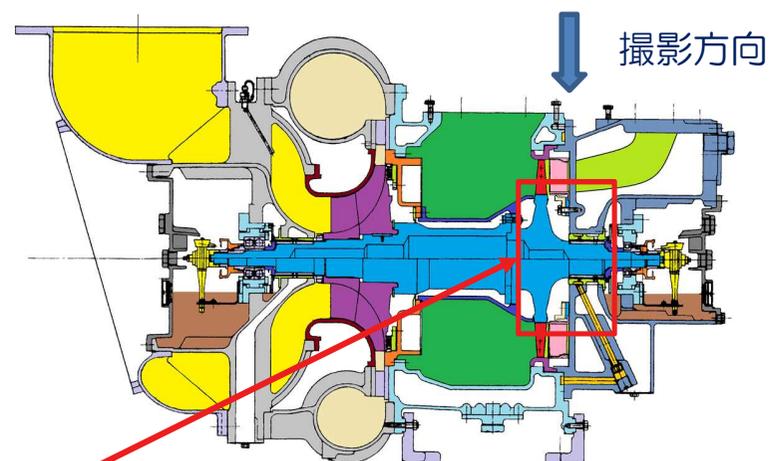
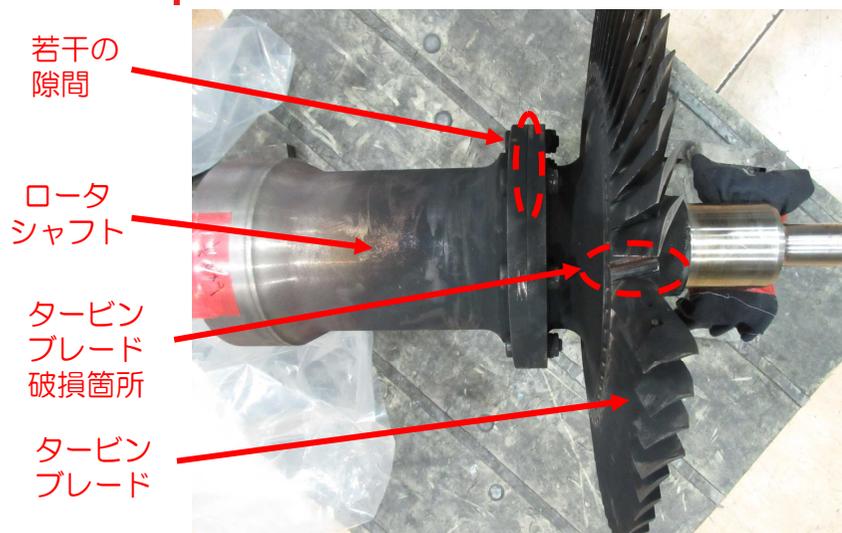
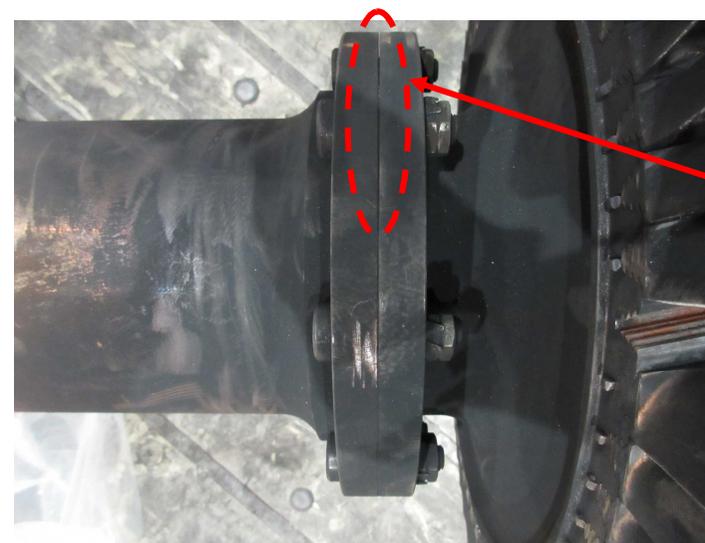
対象：ロータシャフト

- ✓ロータシャフトフランジ部に0～6時方向に最大0.5mm程度の隙間を確認（ボルトに緩みなし）

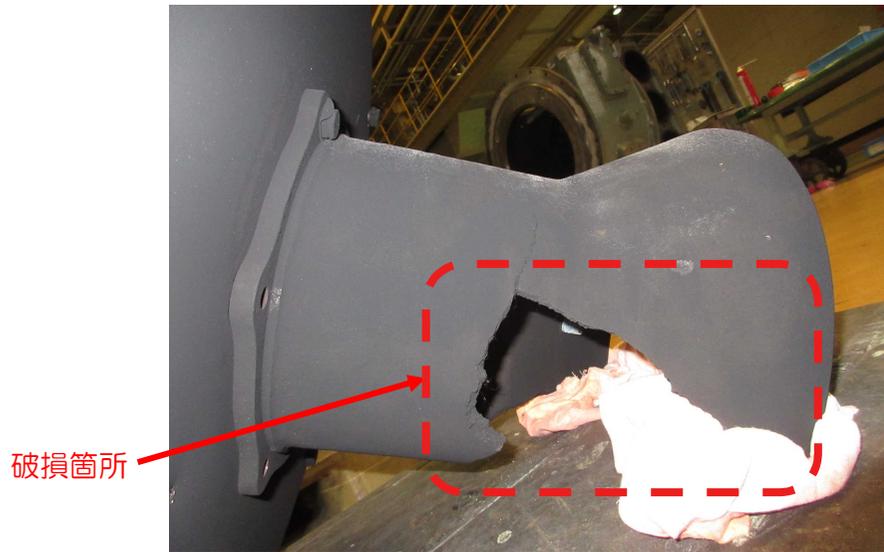
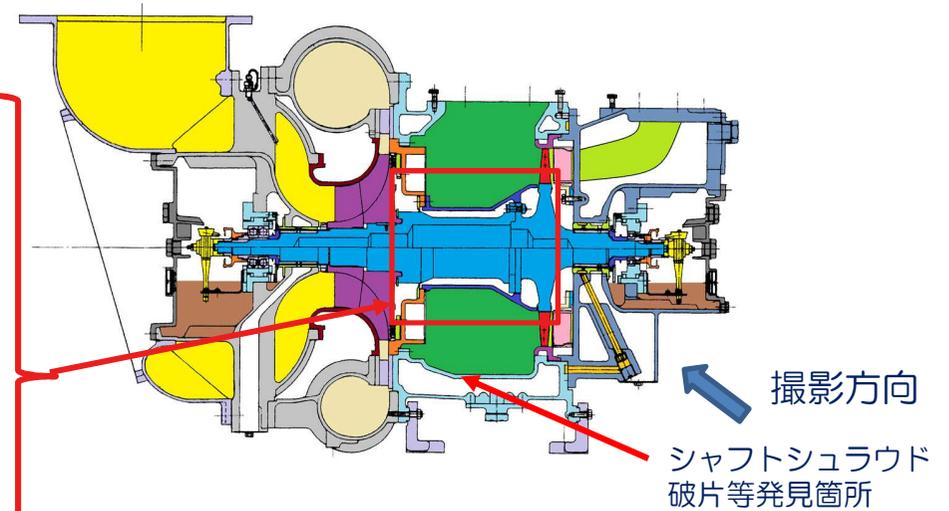
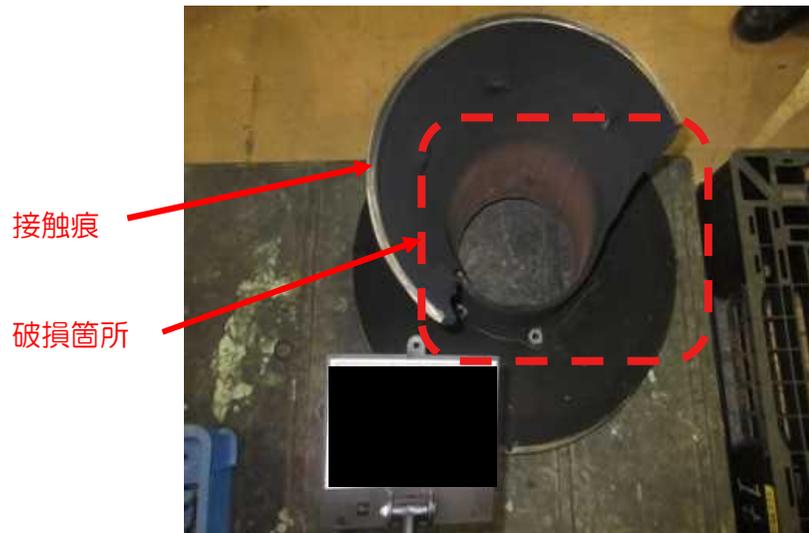
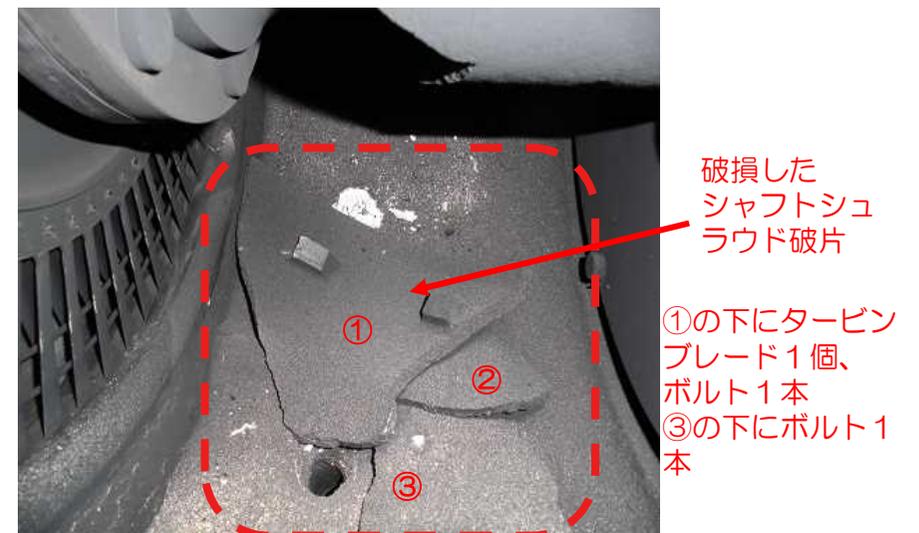
対象：シャフトシュラウド

✓ シャフトシュラウド下部の破損を確認
