柏崎刈羽原子力発電所1号機
非常用ディーゼル発電機（B）の
過給機軸固着について
（原因調査状況）

2018年10月29日

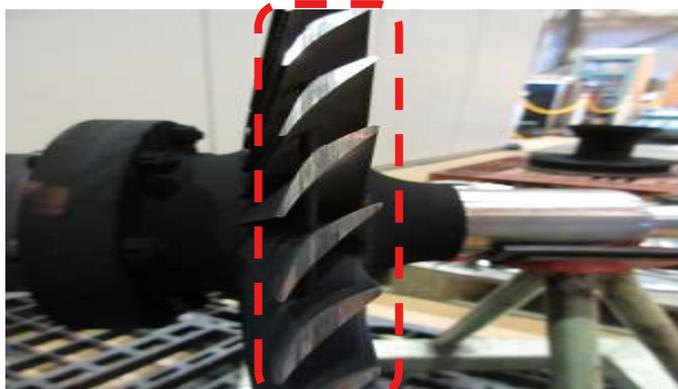
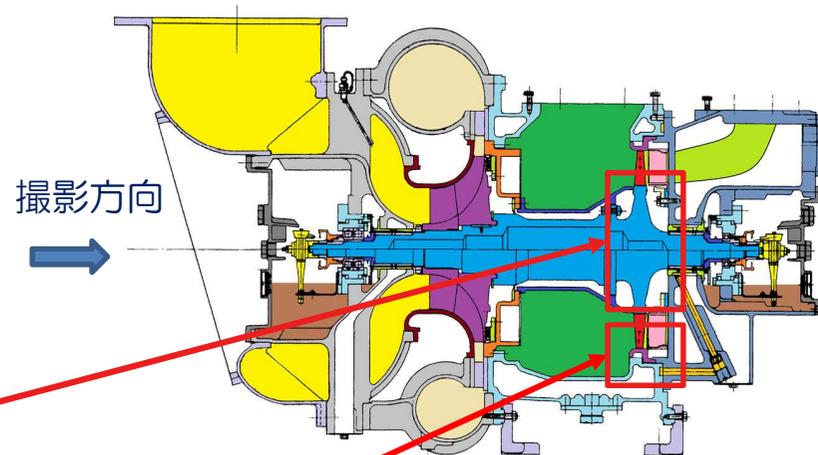
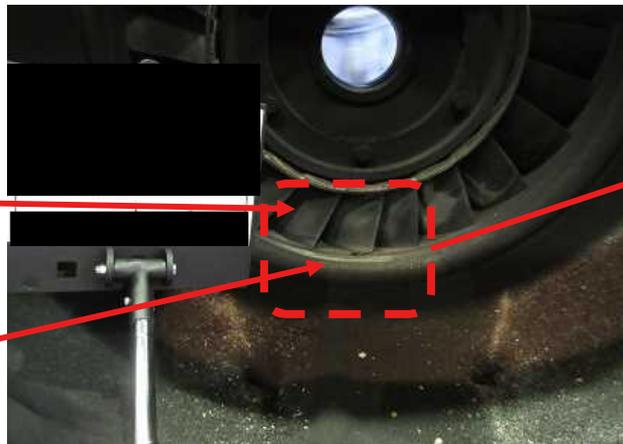
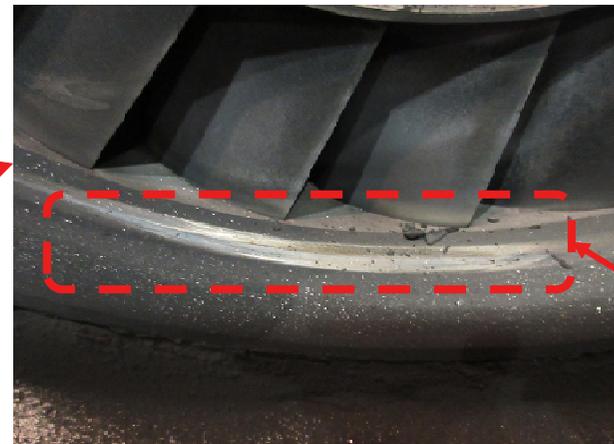
対象：L側過給機破損箇所

- ✓タービンブレード全周に接触痕を確認
- ✓シュラウドリング6時方向に接触痕を確認
(回転方向：撮影方向から反時計回り)

タービンブレード全周に接触痕

シュラウドリング
接触痕

工場調査においてL側過給機にも異常が確認されているが、発電機出力低下のメカニズム調査と並行して、異常の原因を確認中。(その他については現時点で異常なし)

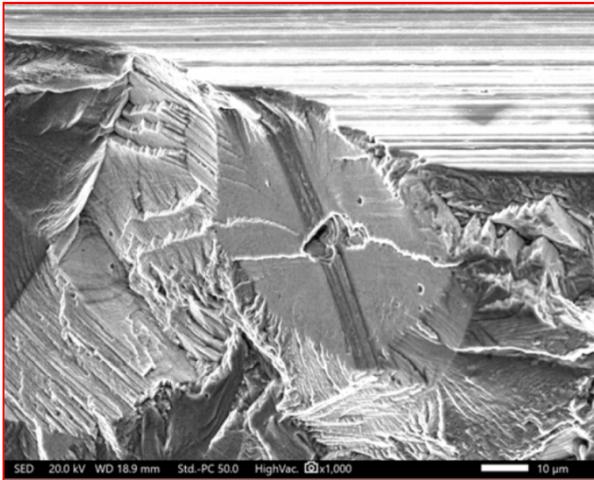
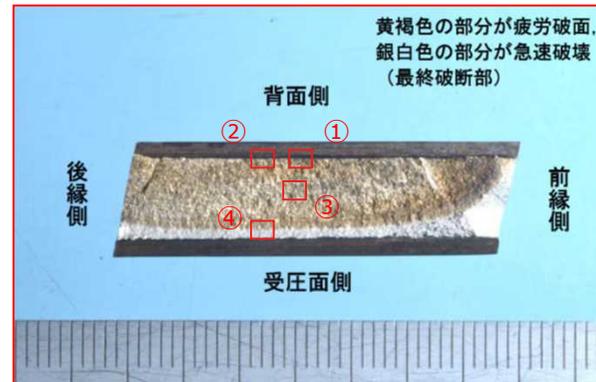
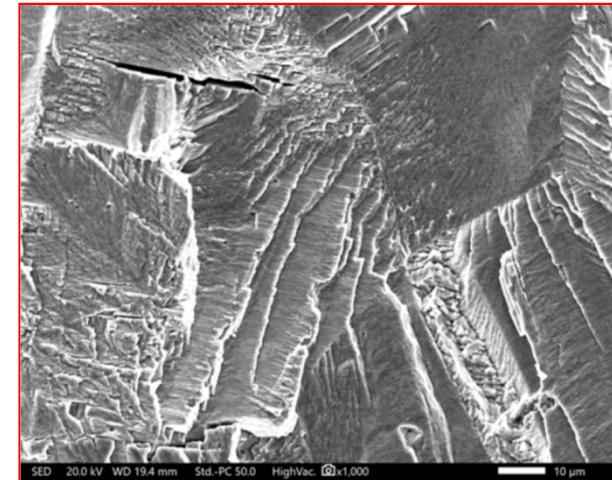
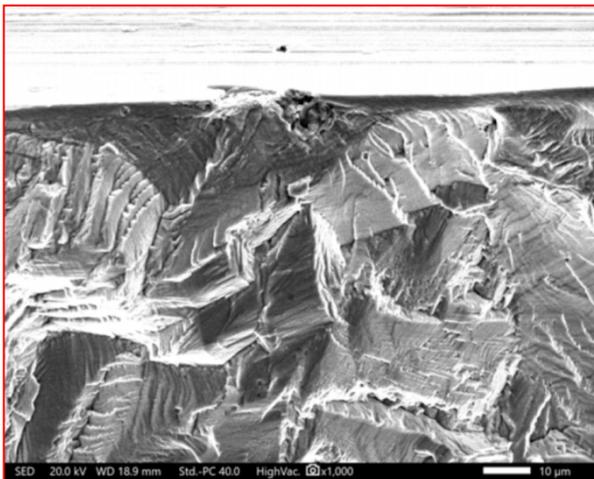
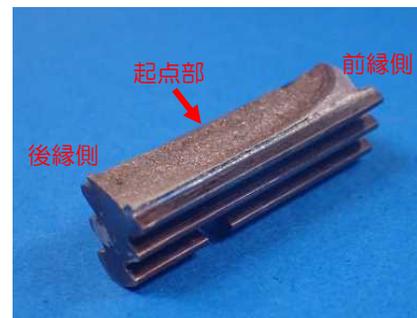
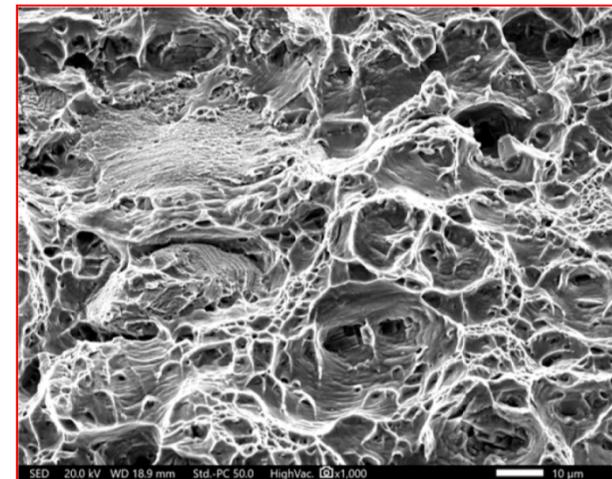
2-3. 工場調査結果（破面観察状況）（19/19）

- ✓ファツリー部の谷部における中央付近に起点部を観察。
- ✓ファツリー部の破断面に疲労破壊時に形成されるストライエーション状の模様、最終破断面と思われる箇所に延性破壊時に形成されるディンプル模様を観察。

①起点部

③ストライエーション状の模様を観察

②起点部

④ディンプル模様を観察

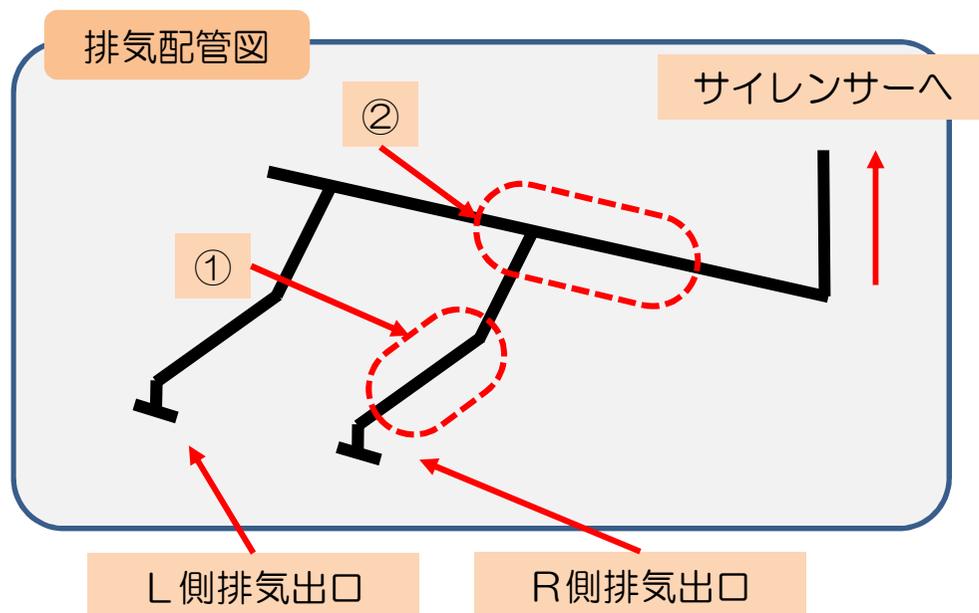
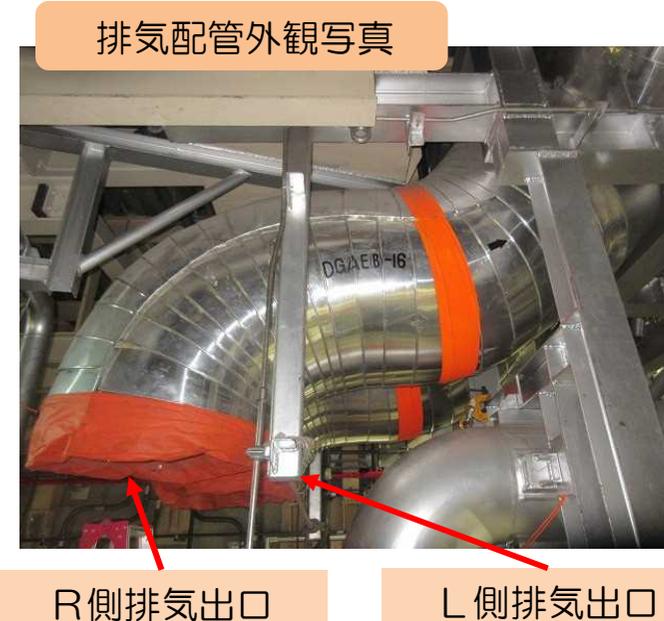
- ✓ 過給機を分解した結果、いくつかの部品が破損していることから、過給機の排気管内部の調査を実施したところ、破損片を発見。

発見箇所	発見された破損片等
①	レーシングワイヤ止端部、シャフトシール・シャフトシュラウド固定用ワッシャ
②	レーシングワイヤ、タービンブレード

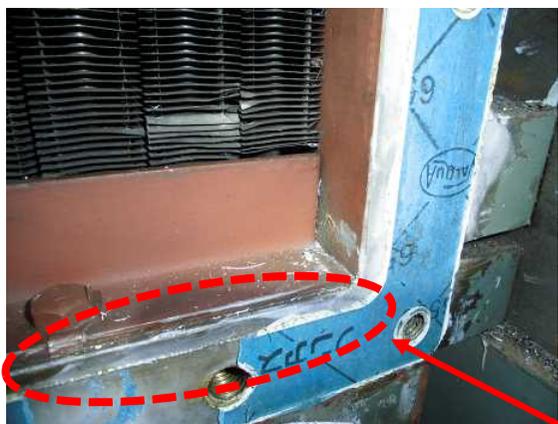
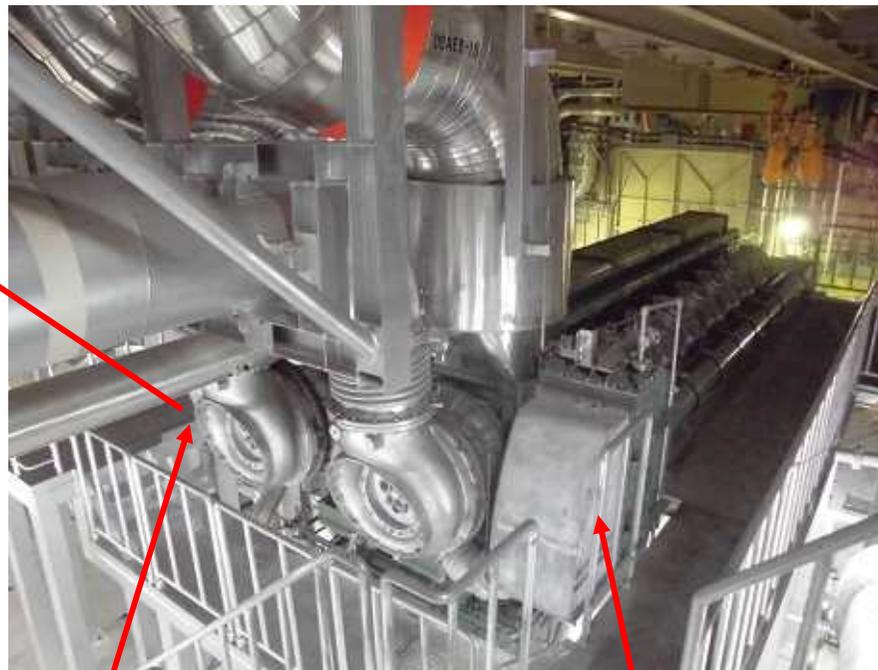
R側空気冷却器開放

- ✓ 空気冷却器を開放した結果、R側空気冷却器内部に過給機から発生したと考えられる金属片を発見。
- ✓ 破損片が機関内部に混入した可能性が考えられることから、今後、R側過給機ブロワからD/G機関のシリンダまでの経路を確認する。
- ✓ その他、D/G機関のシリンダ出口（排気管）からR側、L側の過給機タービン入口までの経路も確認する。

内部に金属片を確認

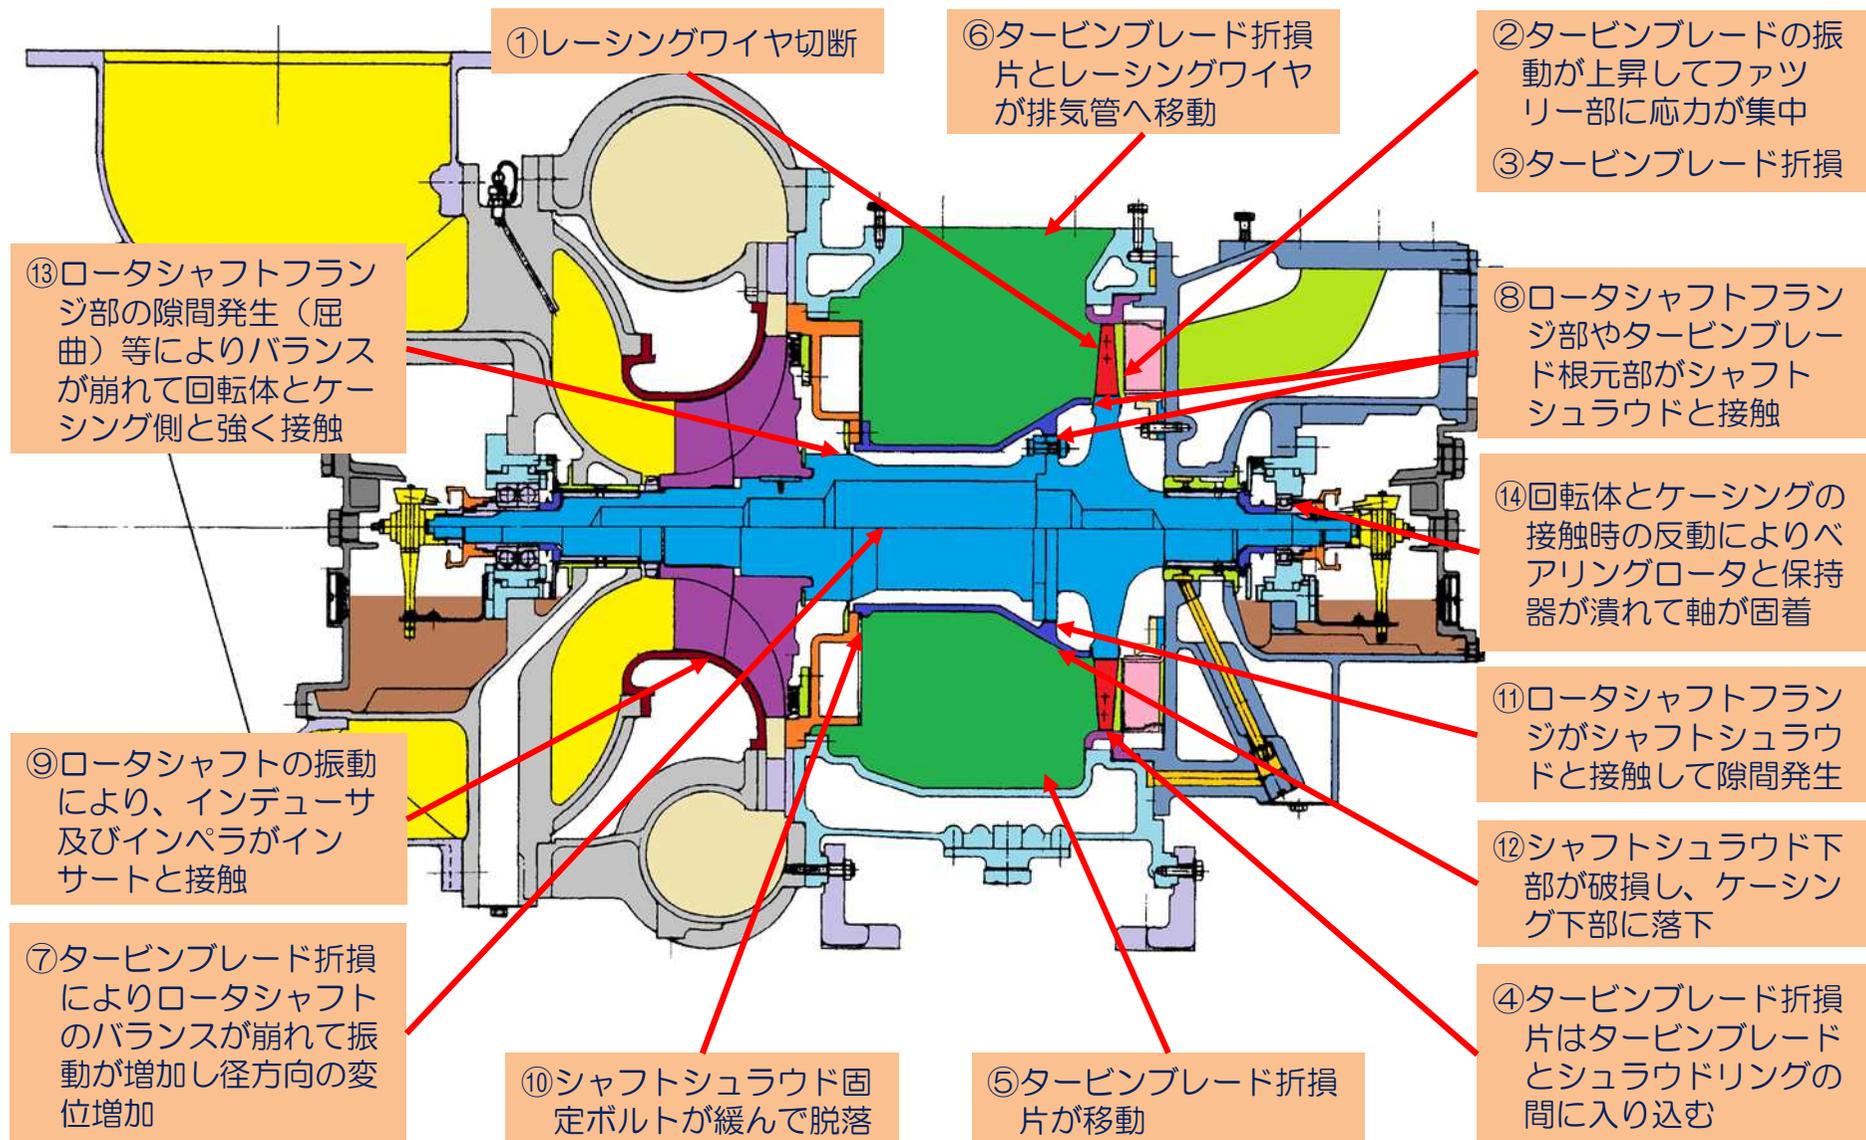
3-2. 過給機軸固着の推定メカニズム (3/3)

起因事象は『①レーシングワイヤ切断』もしくは『③タービンブレードファツリー部折損』と考えられるが、現在は未だ特定できていない状況。
