柏崎刈羽原子力発電所 6 号機における  
発電機から微少な地絡を示す警報の発報に関する調査状況について

2026 年 3 月 18 日  
東京電力ホールディングス株式会社  
柏崎刈羽原子力発電所

## 6号機 発電機微小地絡継電器動作 警報発報に関する調査状況について

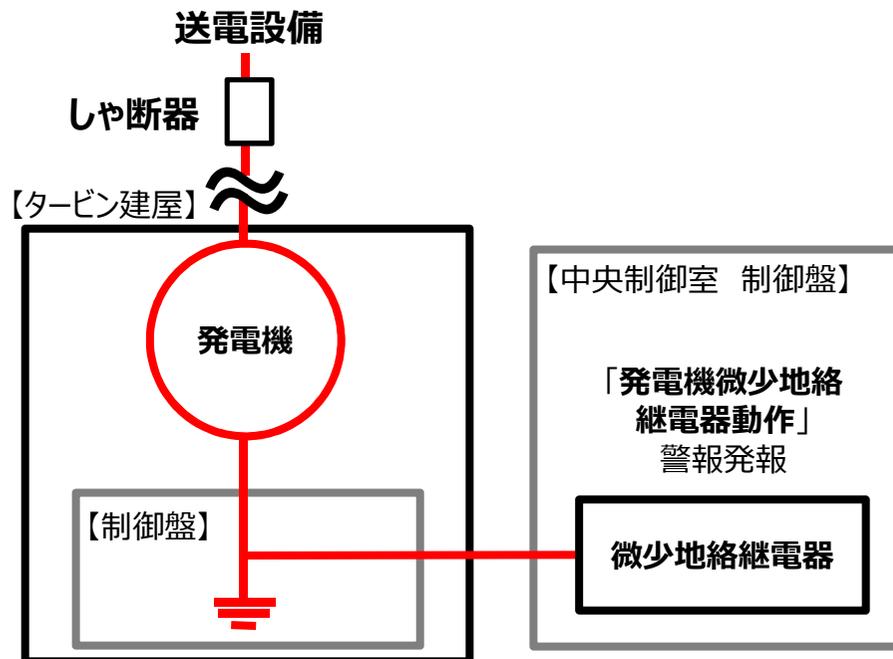
## 【イメージ図】

- 絶縁抵抗測定の結果、絶縁抵抗が低い箇所を確認

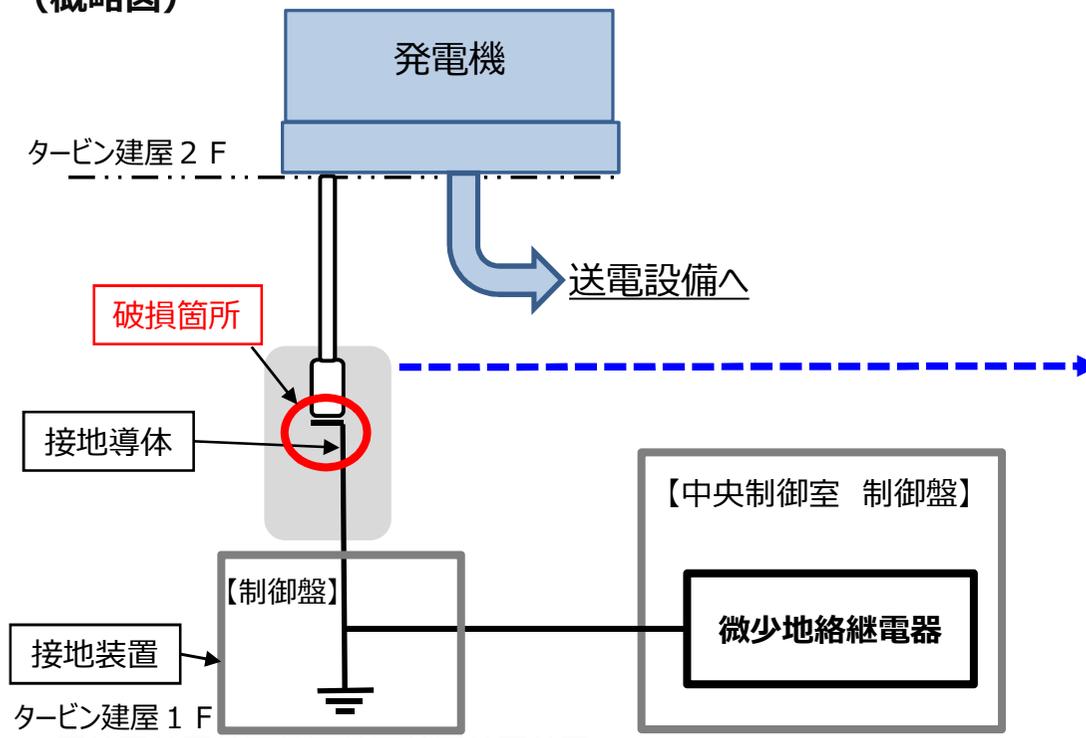
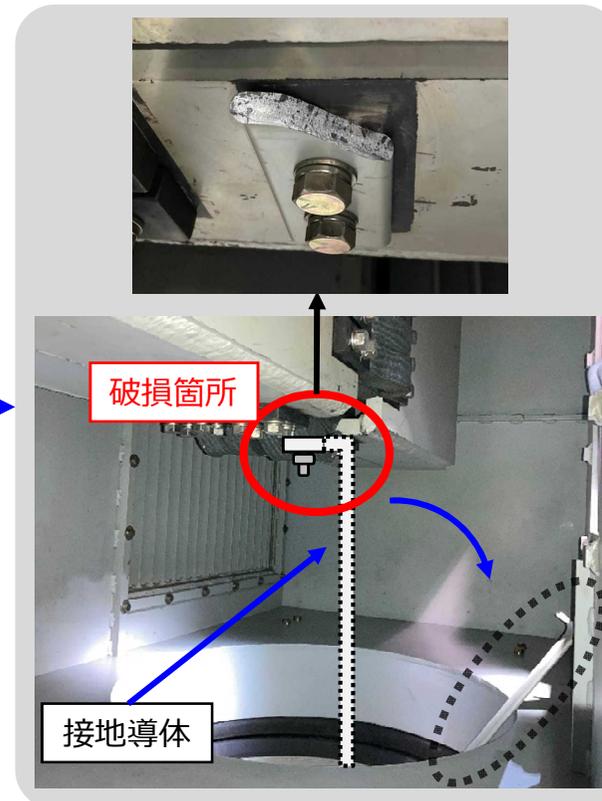
### （概略図）

- 現場調査により、発電機と接地装置を繋ぐ導体（接地導体）に破損を確認
- これにより、接地導体への電流が流れなくなり、微小地絡継電器が動作し、警報が発報したもの（地絡は発生していない）
- 一方で、発電機や微小地絡継電器など、当該の接地導体以外の設備に異常が無いことも確認済み
- なお、破損した導体は、発電機に関する設備であることから、原子炉安全に直接的に影響を与えるものではない。また、プラントパラメータには変動がなく、原子炉は安定した状態
- 破損の詳細な原因については、現在調査中

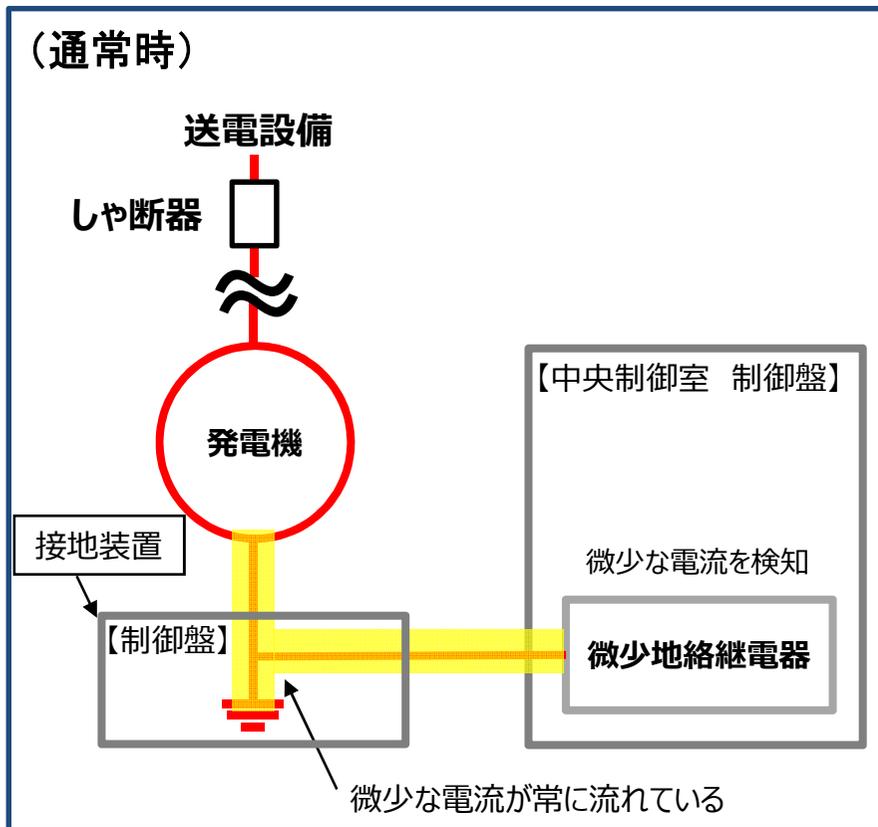
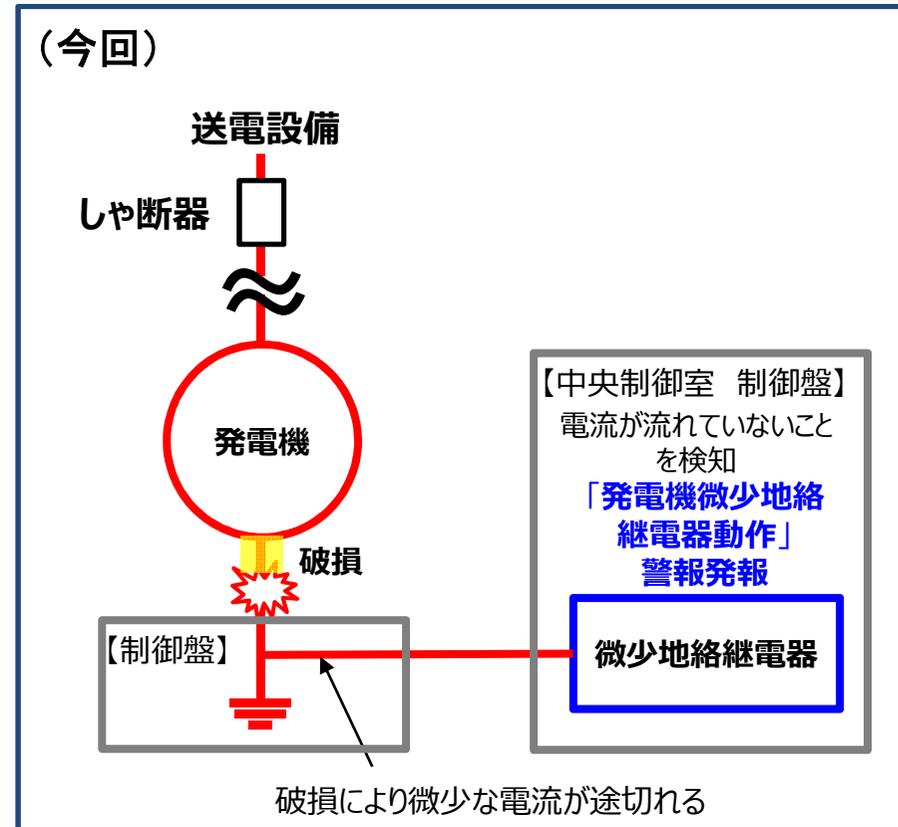
## (参考) 6号機 発電機微小地絡継電器動作 警報発報の仕組み

- 微小地絡継電器は、大きな地絡が発生する前に漏電している箇所がないかを知らせるため、地絡の兆候を早期に検知する目的で設置（警報のみ）
- 通常、微少な電流が流れており、接地線に流れる電流が減ったときに、当該の警報が発報
- 今回は、接地線につながる電路が破損したことで、接地線に電流が流れなくなり当該継電器が検知し、「発電機微小地絡継電器動作」警報が発報
