号機	7号機	
件名	原子炉建屋(管理区域)内における水漏れについて	
不適合の概要	<p>当所7号機において、平成19年10月20日午後5時21分頃、パトロールを実施していた当直員が、原子炉建屋管理区域内2階のエレベータ付近の壁面(厚さ約2mの鉄筋コンクリートの継ぎ目部に生じた微細なひび(幅約0.1mm程度、長さ約3.5m程度))からの水のにじみおよび床面の水たまりを発見いたしました。</p> <p>直ちに、漏えい水のサンプリングおよび分析を行い放射性物質は検出されませんでした。にじみ程度の漏えいが継続していたため、養生により漏えいの拡大を防止するとともに、監視を継続しておりました。</p> <p>本日、午前6時のパトロールにおいて再度、漏えい水のサンプリングを行い、午前10時27分頃、放射性物質(コバルト60、セシウム137)の検出を確認いたしました。</p> <p>昨日からの漏えい量は約6.5リットル、放射エネルギーは250ベクレル(ラドン温泉の約30cm³に相当する量)で、拭き取りによる清掃を実施いたしました。</p> <p>また、使用済燃料プールの水位や使用済燃料プールライナーにつながる配管のレベル計に水漏れを示す異常は認められておりません。</p> <p>なお、当該漏えい水は管理区域内にとどまっており、外部への放射能の影響はありません。</p>	
安全上の重要度/損傷の程度	<p><安全上の重要度></p> <p>安全上重要な機器等 / <u>その他設備</u></p>	<p><損傷の程度></p> <p><input type="checkbox"/> 法令報告要</p> <p><input checked="" type="checkbox"/> 法令報告不要</p> <p><input type="checkbox"/> 調査・検討中</p>
対応状況	<p>漏水は現在も微量(壁面からのにじみ)ながら継続していることから、監視を継続いたします。原因については、地震時に使用済燃料プールから溢れた水がコンクリートにしみこんだ後にじみ出たこと、あるいは原子炉ウエル水がコンクリートにしみこんだ後にじみ出たこと等が考えられますが、今後調査いたします。</p> <p>なお、このコンクリート壁は、気密性・水密性を要求されるものではなく、また、ひびは微細であり構造・強度に影響を与えるものではないことから、安全上の問題となるものではありません。</p>

柏崎刈羽原子力発電所7号機 原子炉建屋 2階

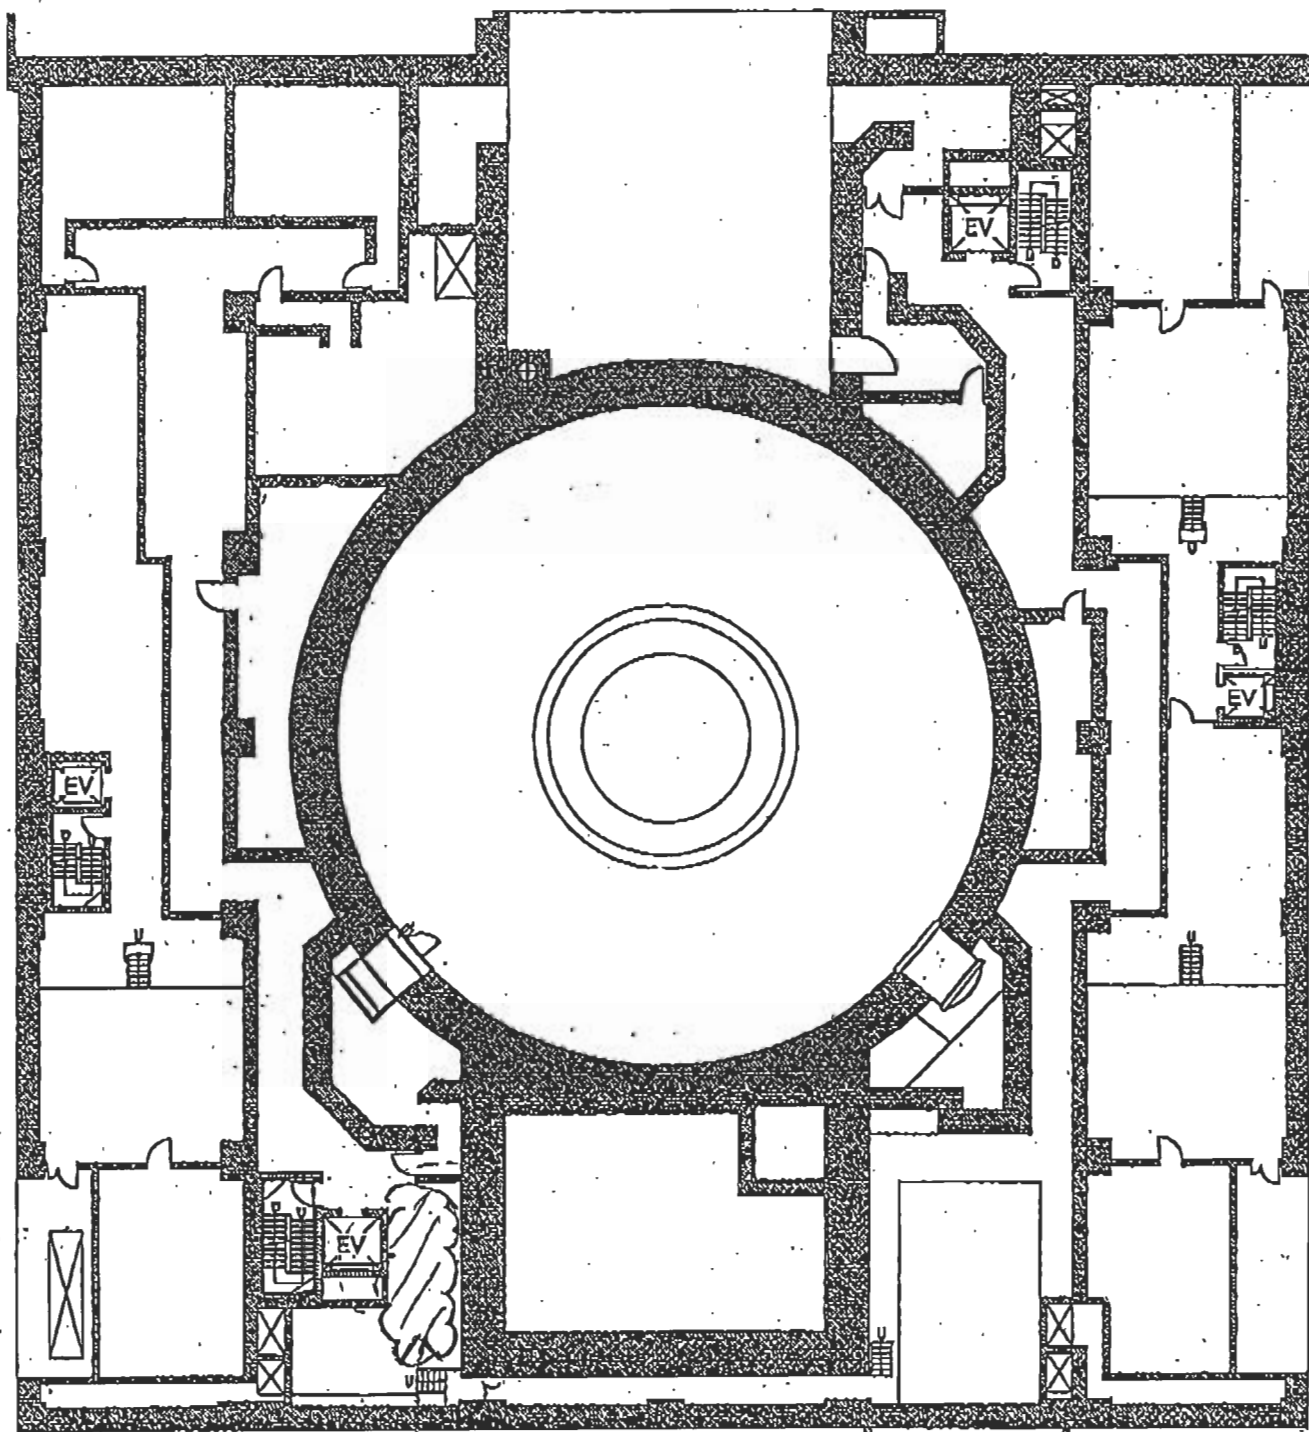
漏洩箇所
