号機	3号機	
件名	タービン内部の点検状況について	
不適合の概要	<p>当所3号機は、11月21日から低圧タービン(A)の車室(タービンのカバー)を開放してタービン内部の点検(内部状況確認)を実施しました。</p> <p>点検の結果、11月28日10時20分頃、動翼の先端部(シュラウド部^{*1}第9段から第11段)、湿分分離翼^{*2}(第12段から第14段)、および動翼の付け根部(第9段)に静翼と接触したと考えられる摩耗(最大約6mm)が確認されました。また、静翼についても接触したと考えられる摩耗(最大約5mm)が確認されました。</p> <p>今後、動翼および静翼の接触した箇所の補修等を検討します。また、高圧タービンについての点検を実施します。</p> <p>なお、今回確認された動翼および静翼の接触箇所は、先行して点検している4号機とほぼ同じ箇所を確認されており、摩耗および接触痕の大きさについてもほぼ同程度のものでした。</p> <p>*1：シュラウド部 蒸気による発電効率を上げるためにタービンの動翼を最外周にあたる先端部分で覆い固定しているもの。</p> <p>*2：湿分分離翼 タービンの動翼・静翼は左右対称に構成されており、3号機の場合、低圧タービンは第9段から第17段までである。(高圧タービンは第1段から第8段) そのうち動翼の第12～16段は湿分分離翼であり、湿分分離翼は主タービンを駆動する蒸気が、各段落を通過する毎に圧力および温度が低下することによって増加する湿分を動翼蒸気入口側に刻まれた溝から遠心力を利用し排出するための翼である。このため、湿分分離翼は構造上シュラウドより蒸気入口側に突出している。</p>	
安全上の重要度/損傷の程度	<p><安全上の重要度></p> <p>安全上重要な機器等 / <u>その他設備</u></p>	<p><損傷の程度></p> <p>法令報告 法令報告不要 調査・検討中</p>
対応状況	<p>今後、動翼および静翼の接触した箇所の補修等を検討します。また、高圧タービンについての点検を実施します。</p>

3号機 低圧タービン(A)内部点検状況

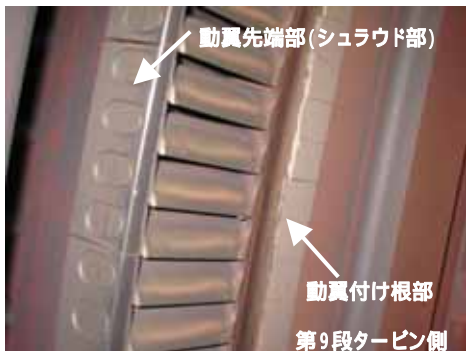
第12段タービン側 シュラウド部

注) 動翼シュラウド部と静翼ラジアルスピルストリップ部との接触痕は第9～16段タービン側、発電機側の全てにある。なお、17段はシュラウドがなく翼先端部と静翼に接触痕(光沢)がある。

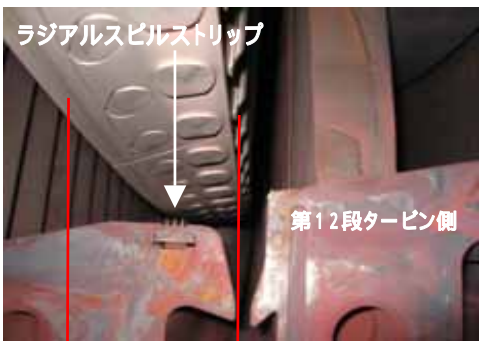
第12段タービン側 湿分分離翼部

第12～16段は湿分分離翼であり、湿分分離翼は構造上シュラウドより蒸気入口側に突出している(写真上参照)。湿分分離翼等の修理方法については今後検討予定。
