号機	5号機	
件名	タービン建屋西側（屋外）におけるけが人の発生について	
不適合の概要	<p>平成 20 年 11 月 13 日午後 4 時頃、5 号機タービン建屋西側の屋外において、循環水配管の復旧工事を行っていた協力企業作業員が、地盤改良のための装置を移動させる際に、装置の下に敷いたパイプと床面の間にはさみ指をはさみ負傷したため、救急車で病院へ搬送しました。</p>   <p style="text-align: center;">被災状況写真</p>

5号機タービン建屋西側（屋外）における  
けが人の発生について

柏崎刈羽原子力発電所5号機 屋外

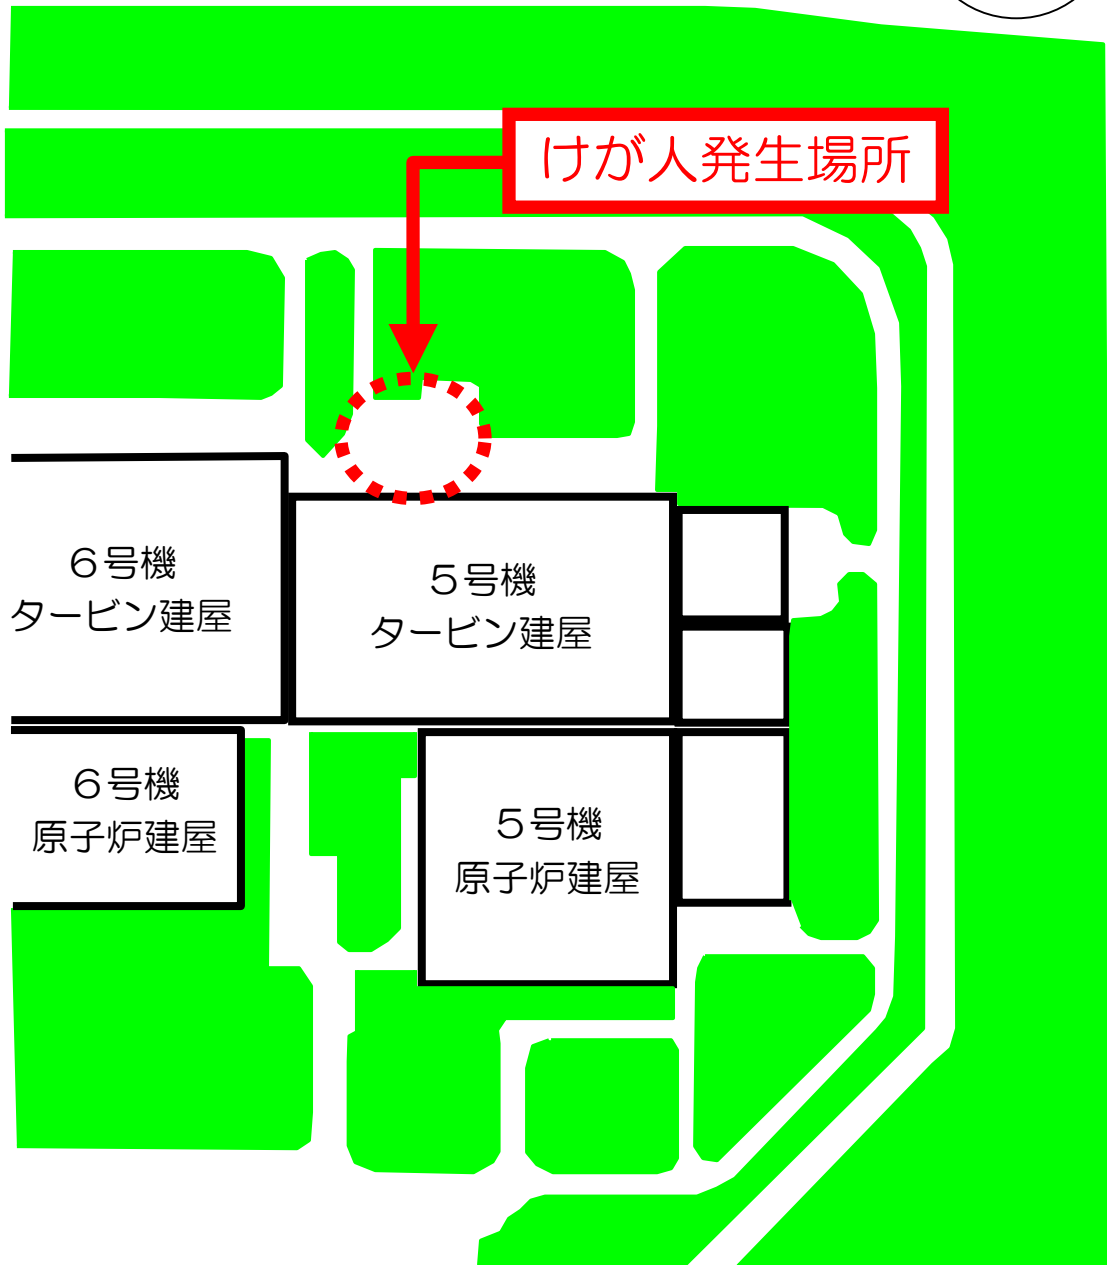
<p style="text-align: center;">被災状況写真（拡大）</p>	
安全上の重要度／損傷の程度	<p>&lt;安全上の重要度&gt;</p> <p>安全上重要な機器等 / <span style="border: 1px solid black; border-radius: 50%; padding: 2px;">その他設備</span></p>	<p>&lt;損傷の程度&gt;</p> <p><input type="checkbox"/> 法令報告要  <input checked="" type="checkbox"/> 法令報告不要  <input type="checkbox"/> 調査・検討中</p>
対応状況	<p>診察の結果、左手人差し指圧挫創と診断されました。          今後、同様の事象が生じない様に注意喚起するとともに、作業手順の明確化を図り、再発防止に努めます。</p>
