| 場所 | 6号機 | |
| 件名 | 原子炉内での異物の発見について | |

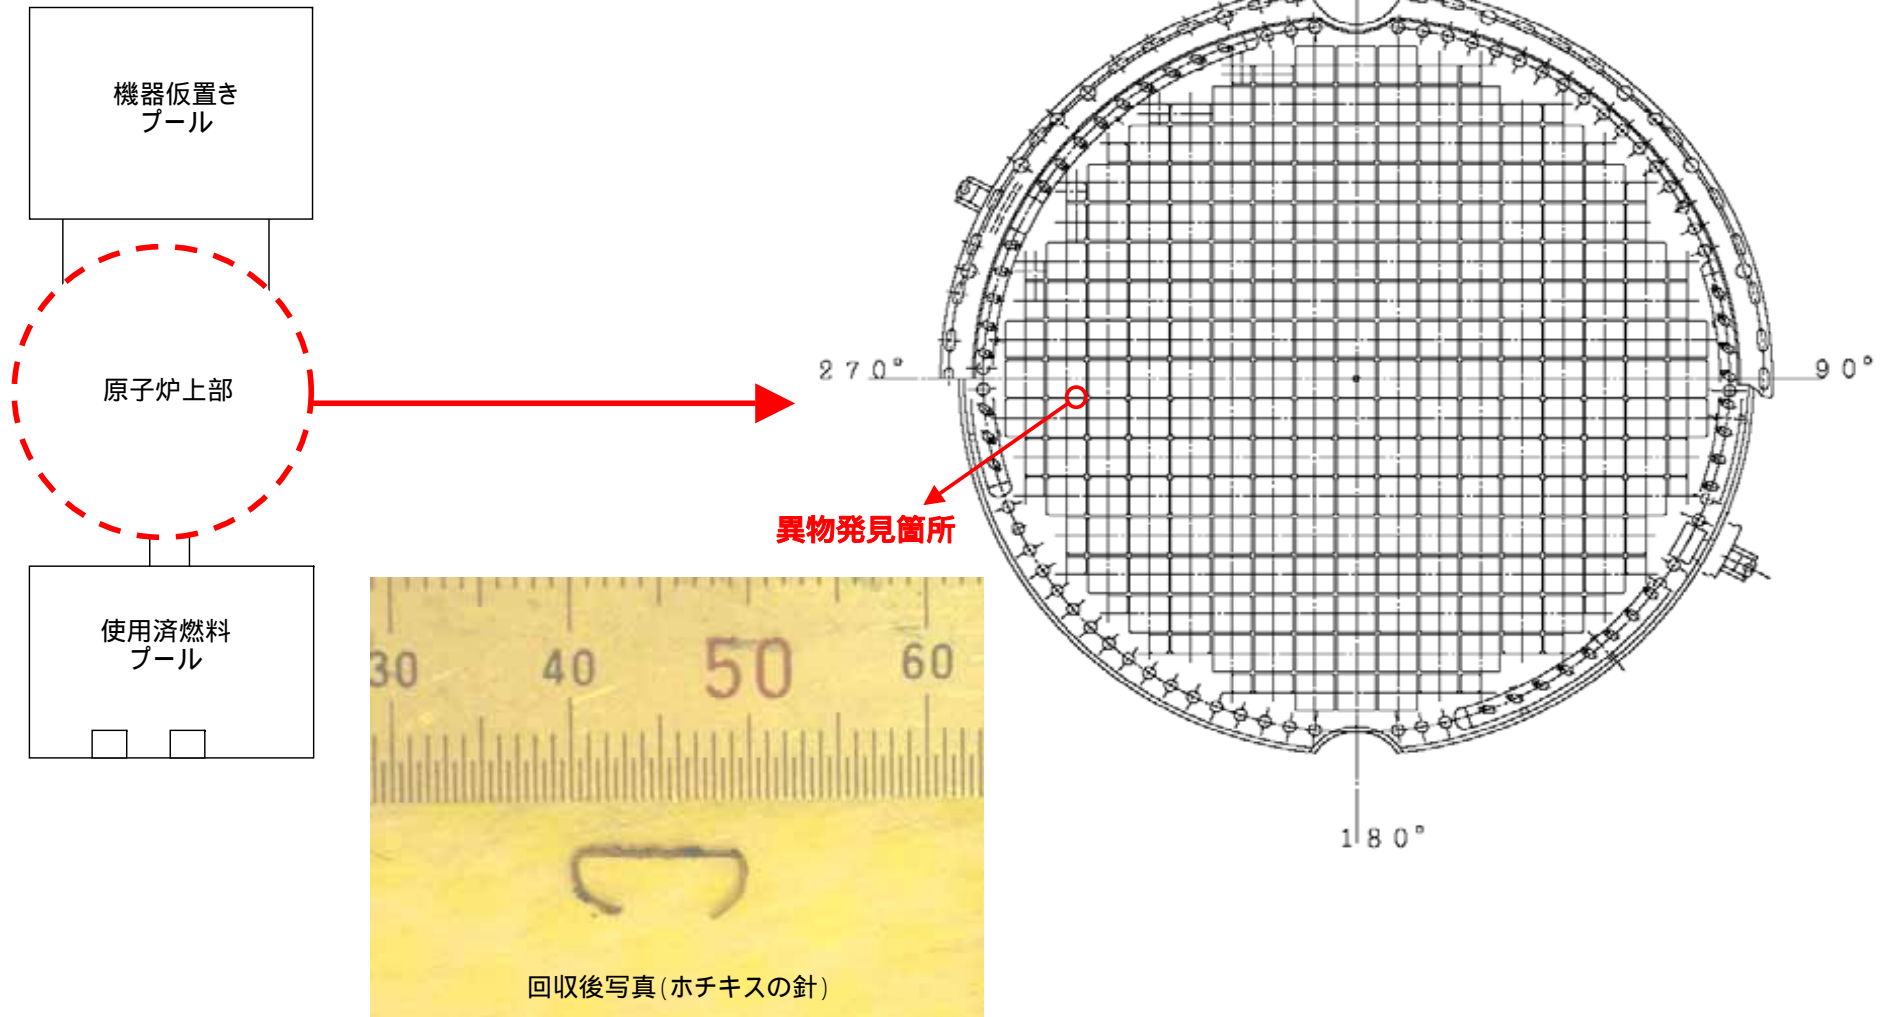
6号機 原子炉上部格子板上における異物(ホチキスの針)発見概略図

| 不適合の概要 | <p>(事象の発生状況)</p> <p>当所6号機において、燃料装荷終了後の炉心確認作業を実施していたところ、平成21年2月16日午後3時20分頃、原子炉压力容器内の上部格子板*の上に、金属らしき異物1個(形状:コの字形、長さ:約1cm)を発見しました。</p> <p>* 上部格子板 上部格子板は、ステンレス鋼の板を格子状にくり貫いたもので、炉心シュラウド上部に固定し燃料集合体の横方向の支持を行うもの。</p> | |
| 対応状況 | <p>金属らしき異物については2月16日午後6時38分に回収しました。なお、回収した異物を確認した結果、ホチキスの針であることを確認しました。また、炉心上部の再確認を実施し、同様の異物の無いことを確認しました。</p> <p>今後とも引き続き、異物混入防止の強化を継続します。</p> | |
