柏崎刈羽原子力発電所 7号機における
原子炉隔離時冷却系の不適合ならびに
圧力抑制室の水位上昇に係る不適合に対する調査結果について

平成 21 年 5 月 13 日
東京電力株式会社
柏崎刈羽原子力発電所

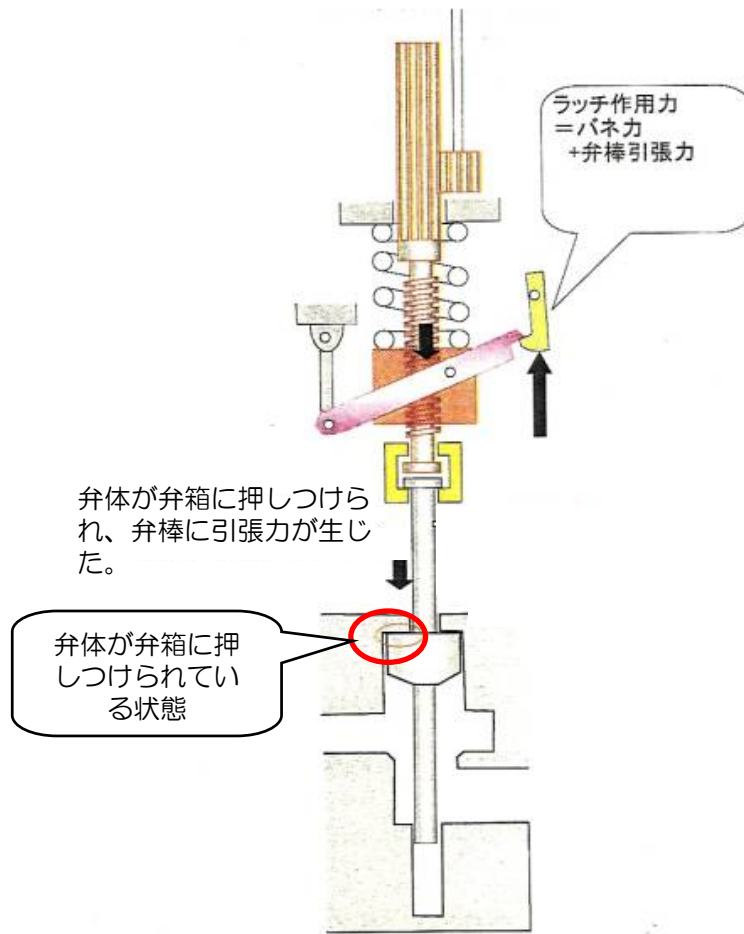
主蒸気止め弁 状態説明図

原子炉隔離時冷却系が通常の操作で停止できなかった原因は、今回の定期検査において、当該主蒸気止め弁の弁体の作動範囲の調整をした際、施工要領書の記載に不十分な点があったことから、弁体が弁箱に押しつけられ、弁棒に引張力が生じたため、主蒸気止め弁を全閉させる機構の留め金にかかる力が増し、留め金を外すことができなかったものと推定いたしました。

ラッチ (留め金) にかかる力が増した状態
(今回の状態)

このため、弁体の作動範囲を再調整し、その後、当該系統の確認運転を行い問題のないことを確認いたしました。

今後、弁体の作動範囲の調整を行う際には、主蒸気止め弁の弁体が弁箱に押しつけられないよう調整するとともに、主蒸気止め弁を全閉させる機構の留め金にかかる力が適切な値になっていることを確認するよう、施工要領書に反映いたします。

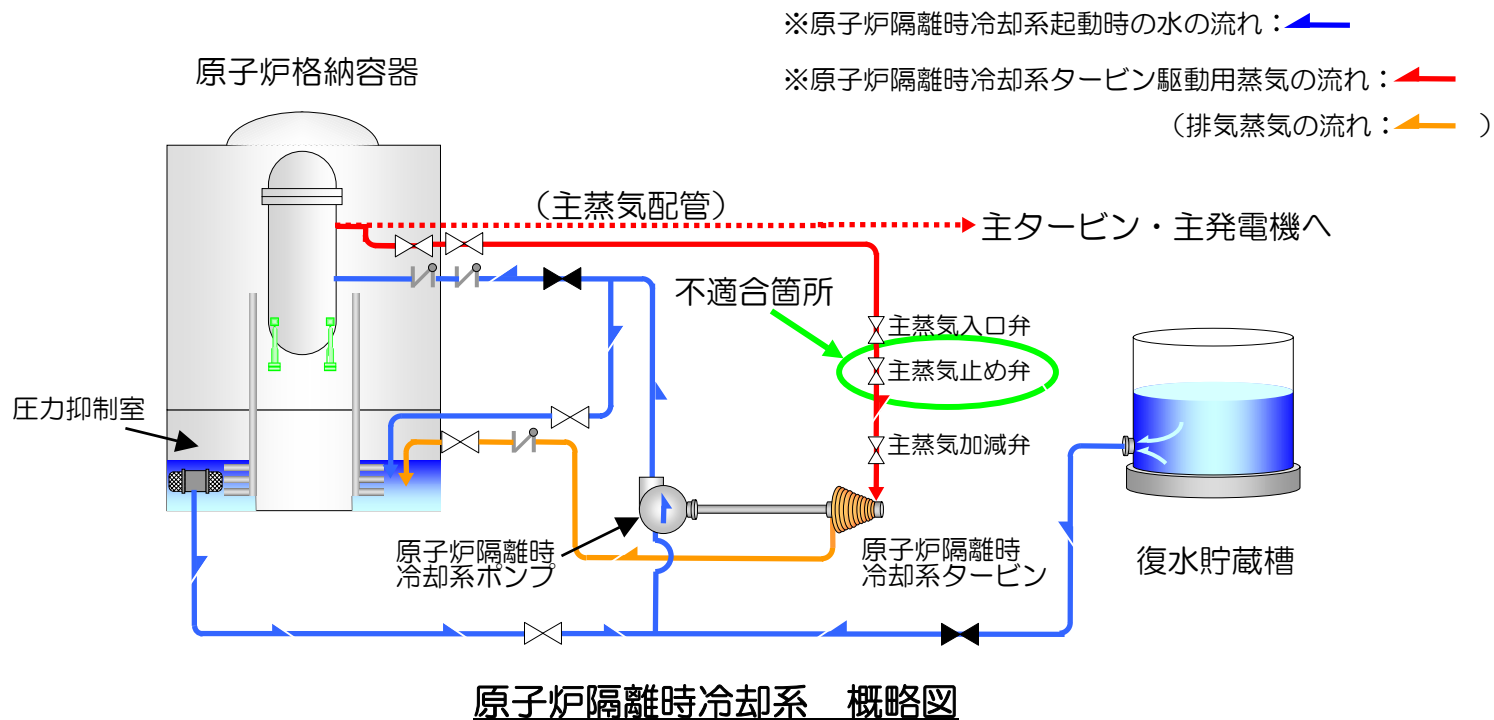
別紙2：原子炉隔離時冷却系 概略図

圧力抑制室の水位が通常の範囲を超える警報が発生した原因は、原子炉隔離時冷却系の起動試験により圧力抑制室への水の流入が増加し、原子炉隔離時冷却系ポンプなどの運転により、水面が波打ち^{*3}を起こしたためであると推定いたしました。

当直員は、圧力抑制室に設置している4つの水位計のうち、1つの水位計の水位が通常の範囲を超えたことを示す警報が発生した後、圧力抑制室の水位の低下操作準備を実施しておりましたが、水位変動に対する配慮が足りず、さらにその後、別の1つの水位計においても水面の波打ちにより警報が発生したために、水位の上昇のおそれがあると判断し、「運転上の制限」からの逸脱を宣言いたしました。

今後、原子炉隔離時冷却系を運転する場合は、圧力抑制室の水位変動の傾向をより詳細に把握し、水面の波打ちを考慮しても水位が通常の範囲を超えないように、速やかに圧力抑制室の水を移送できる準備・操作を行うことといたします。
