場所	5号機	
件名	原子炉付属建屋(非管理区域)における潤滑油漏れについて	
不適合の概要	<p>(事象の発生状況)</p> <p>当所5号機は定期検査中ですが、平成21年5月28日午前6時50分頃、原子炉付属建屋2階の冷凍機室(非管理区域)において、当直員が、機器冷却用冷凍機の油圧検出配管元弁付近から潤滑油が漏れている(配管につたう程度)ことを確認しました。このため、当直員は、潤滑油の漏れを止めるために当該元弁のキャップを取り外そうとしたところ、元弁とキャップが一緒に回ってしまい、元弁と配管の接合部(直径約1cm)が折損し、潤滑油が床面に漏れました。その後、直ちに当該元弁を閉めたことにより、潤滑油の漏れは停止しました。</p> <p>床面に漏れた潤滑油の量は約18リットルでした。</p> <p>(安全性、外部への影響)</p> <p>漏れた潤滑油は放射性物質を含んでおらず、本事象による外部への放射能の影響はありません。</p>	
安全上の重要度/損傷の程度	<p><安全上の重要度></p> <p>安全上重要な機器等 / <u>その他設備</u></p>	<p><損傷の程度></p> <p><input type="checkbox"/> 法令報告要</p> <p><input checked="" type="checkbox"/> 法令報告不要</p> <p><input type="checkbox"/> 調査・検討中</p>
対応状況	<p>床面に漏れた潤滑油は拭き取りによる清掃を実施しました。</p> <p>今後、潤滑油が漏れていた原因を調査するとともに、折損した配管接合部の復旧を行います。</p>

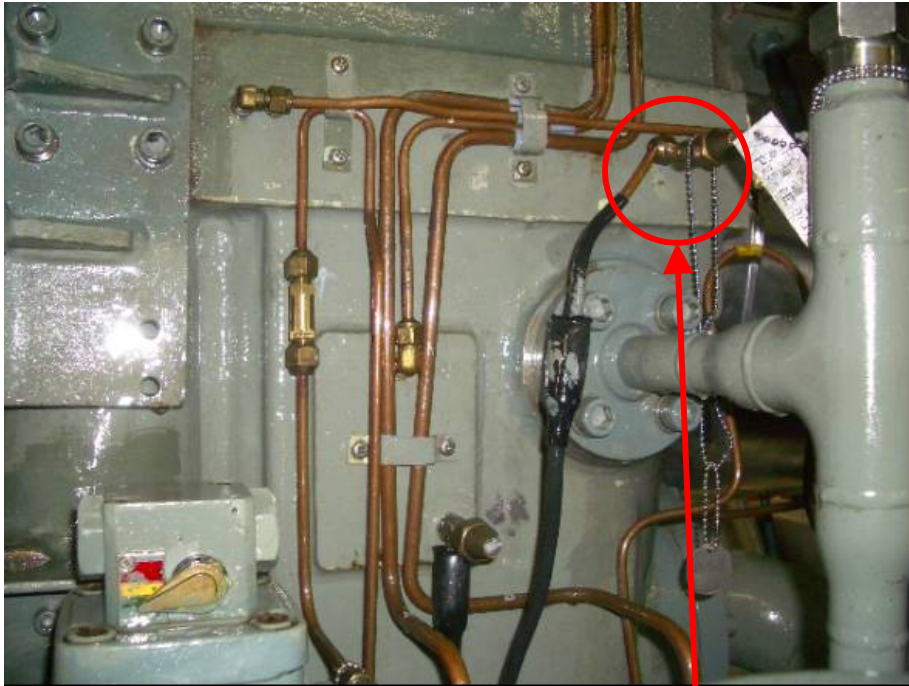
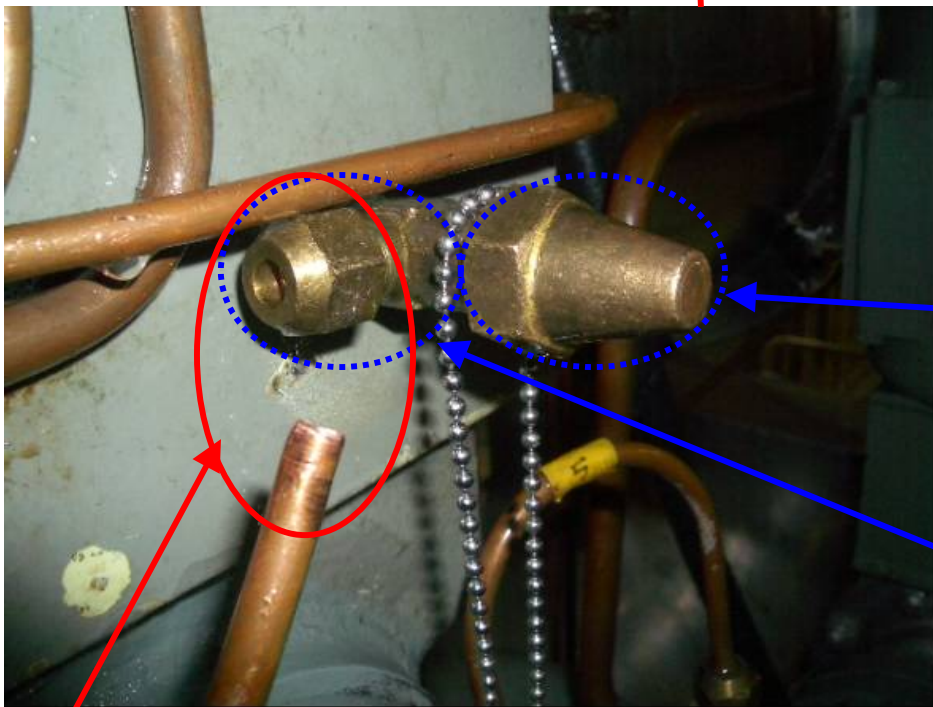
油圧検出配管元弁接合部

接合部より油漏えい

(漏えいを止めるため元弁のキャップを外す際、元弁とキャップが一緒に回り配管が折損した状態)
