| 場所 | 荒浜側洗濯設備建屋付近 | |
| 件名 | 荒浜側洗濯設備建屋付近(屋外)における油漏れについて | |

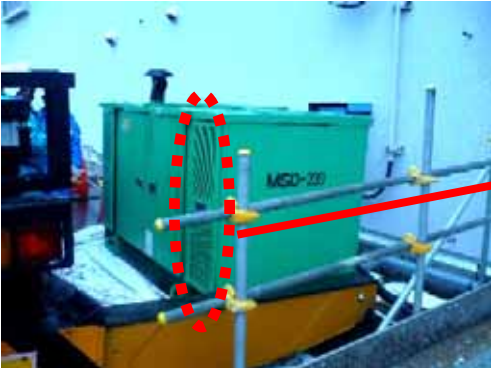
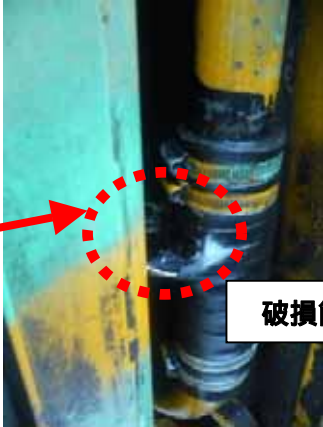
| 不適合の概要 | <p>(事象の発生状況) 平成 21 年 6 月 22 日午後 3 時 12 分頃、荒浜側洗濯設備建屋の南側(屋外)において、洗濯設備建屋の復旧作業のため周辺地盤を掘削していた協力企業作業員が、掘削機の油圧ユニット内のホースに亀裂があり、そこから作動油が漏れいし掘削穴に溜まっていることを確認しました。 直ちに掘削機を停止し、作動油の漏れいは止まりました。 漏れいした作動油は約 75 リットルでした。</p> <p>(安全性、外部への影響) 漏れた作動油は放射性物質を含んでおらず、本事象による外部への放射能の影響はありません。</p> <div style="display: flex; justify-content: space-around; align-items: center;"> <div style="text-align: center;"> <p>油圧ユニット</p> </div> <div style="text-align: center;"> <p>破損箇所</p> </div> </div> | |

| 対応状況 | 掘削穴に漏れた作動油を回収しました。 今後、準備が整い次第、作動油が染み込んだ土壌を回収するとともに、油圧ユニット本体を交換します。 | |
