柏崎刈羽原子力発電所屋外建設機械からの発火に関する原因と対策について

平成 21 年 9 月 9 日
東京電力株式会社
柏崎刈羽原子力発電所

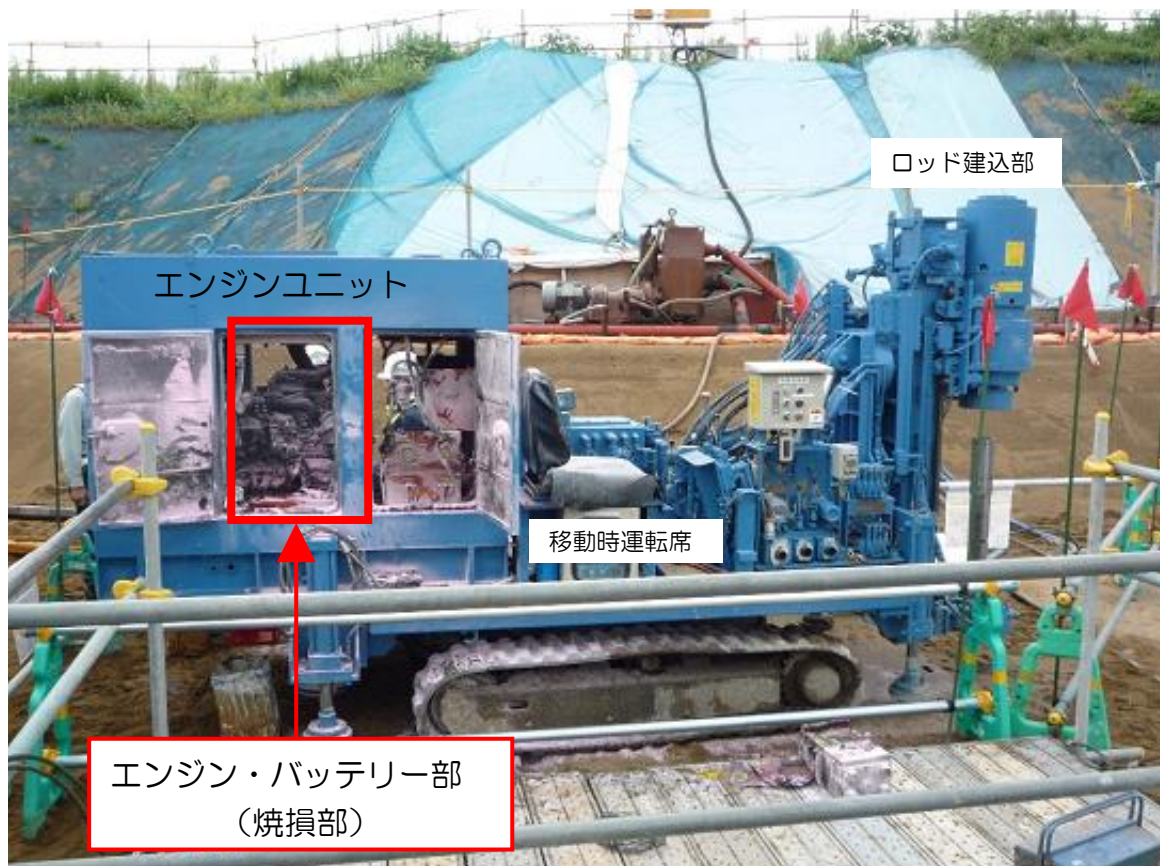
地盤改良機（外観）

平成 21 年 8 月 31 日午前 9 時 2 分頃、荒浜側放水口付近（屋外）において、作業中の屋外建設機械（地盤改良機）から発火したことから、協力企業作業員がただちに消火器により消火を行うとともに消防署へ通報いたしました。

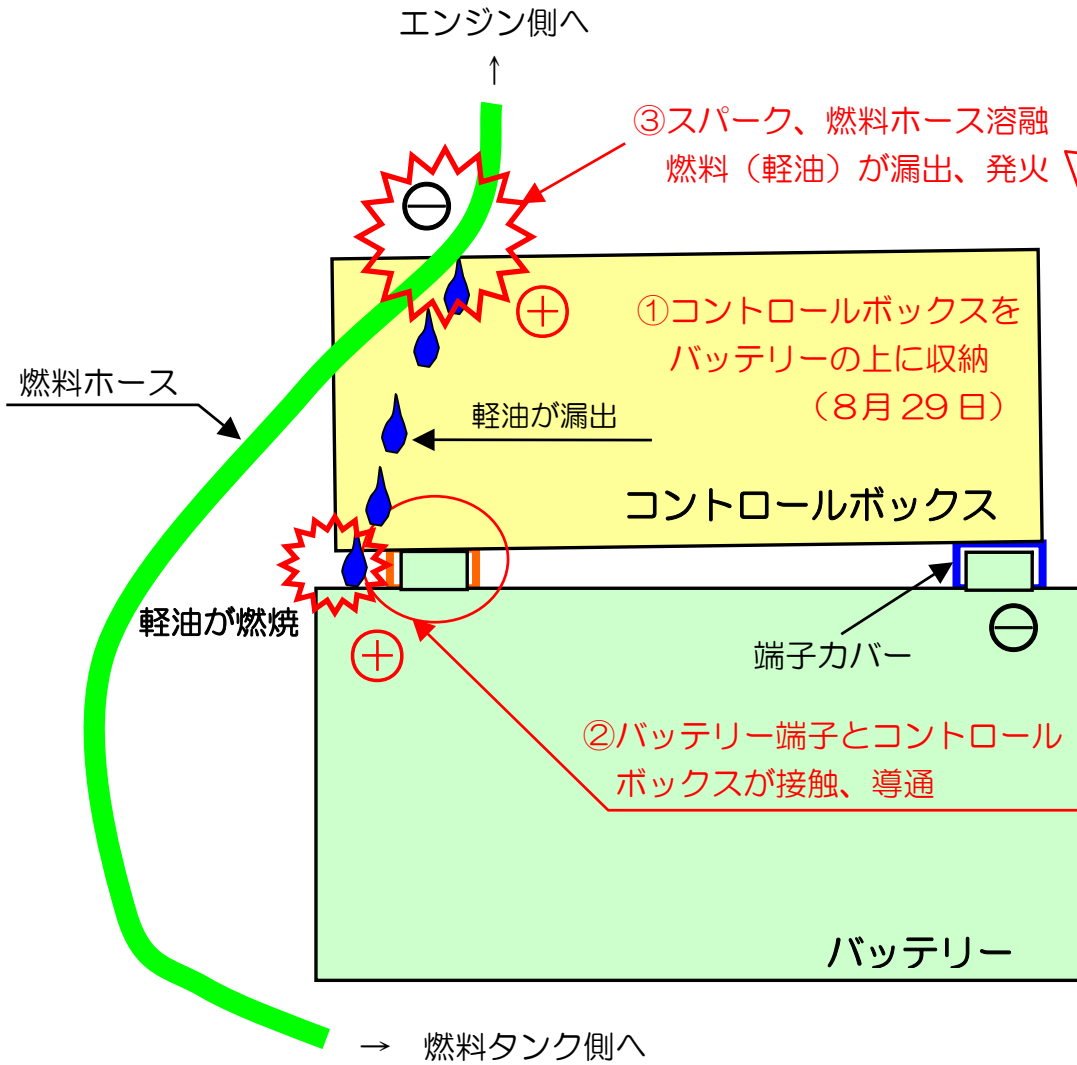
発火原因推定図

- ・ 8 月 29 日の作業終了時において、協力企業作業員が、地盤改良機のコントロールボックス^{*1}を、雨に濡れるのを防ぐために、地盤改良機のエンジンユニット内にあるバッテリーの上に収納した。
- ・ 8 月 31 日の作業開始時において、当該コントロールボックスをバッテリーの上に置いた状態で地盤改良機を移動させたため、バッテリーのプラス側の端子とコントロールボックスが接触して導通し、コントロールボックスと燃料ホース^{*2}の間でスパーク（火花）が発生して燃料ホースが溶け、燃料ホースから軽油（燃料）が漏出し、発火した。

- ・ 当社は、協力企業に対して、火災発生リスクを伴う工事用機械に関する、作業前点検チェックシートに安全上・火災防止上の重要なポイントをチェック項目として追加して、そのチェックシートに基づいて点検することを要求し、その実施状況を確認します。
- ・ 協力企業は、火災発生リスクを伴う工事用機械を使用する作業員に対し、取扱説明書等に基づき、安全上・火災防止上の重要なポイントについて必要な教育を実施します。

当社は、今回の事象を受けて、バッテリーの上に物を置いた時に短絡火災の危険性があることを作業員に認識させるよう、協力企業各社に対し周知徹底を行いました。

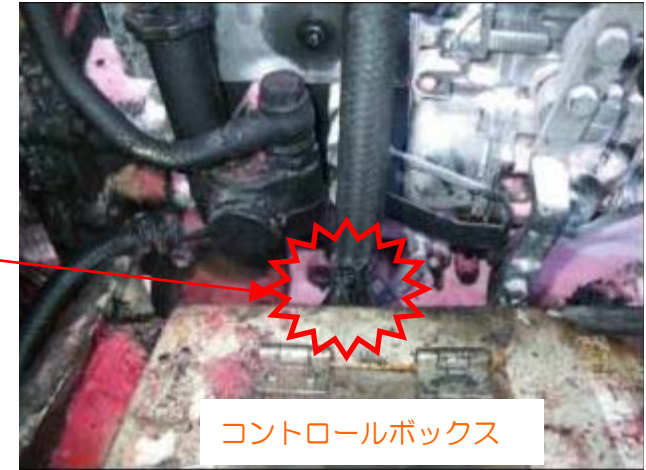
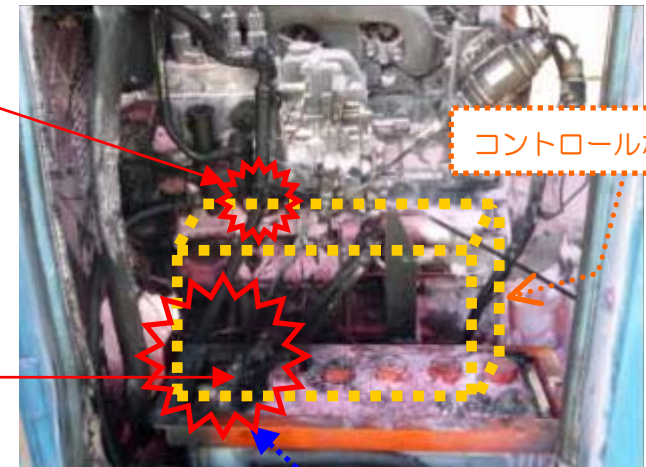
燃料ホース概念図

エンジンに軽油（燃料）を供給する、または余剰の燃料を燃料タンクに戻すゴム製の筒で、筒の外側はメッシュ状の金属に覆われている。
