区分：Ⅱ（続報）

柏崎刈羽原子力発電所 1号機
可燃性ガス濃度制御系の再循環流量調整弁動作不良の調査結果について

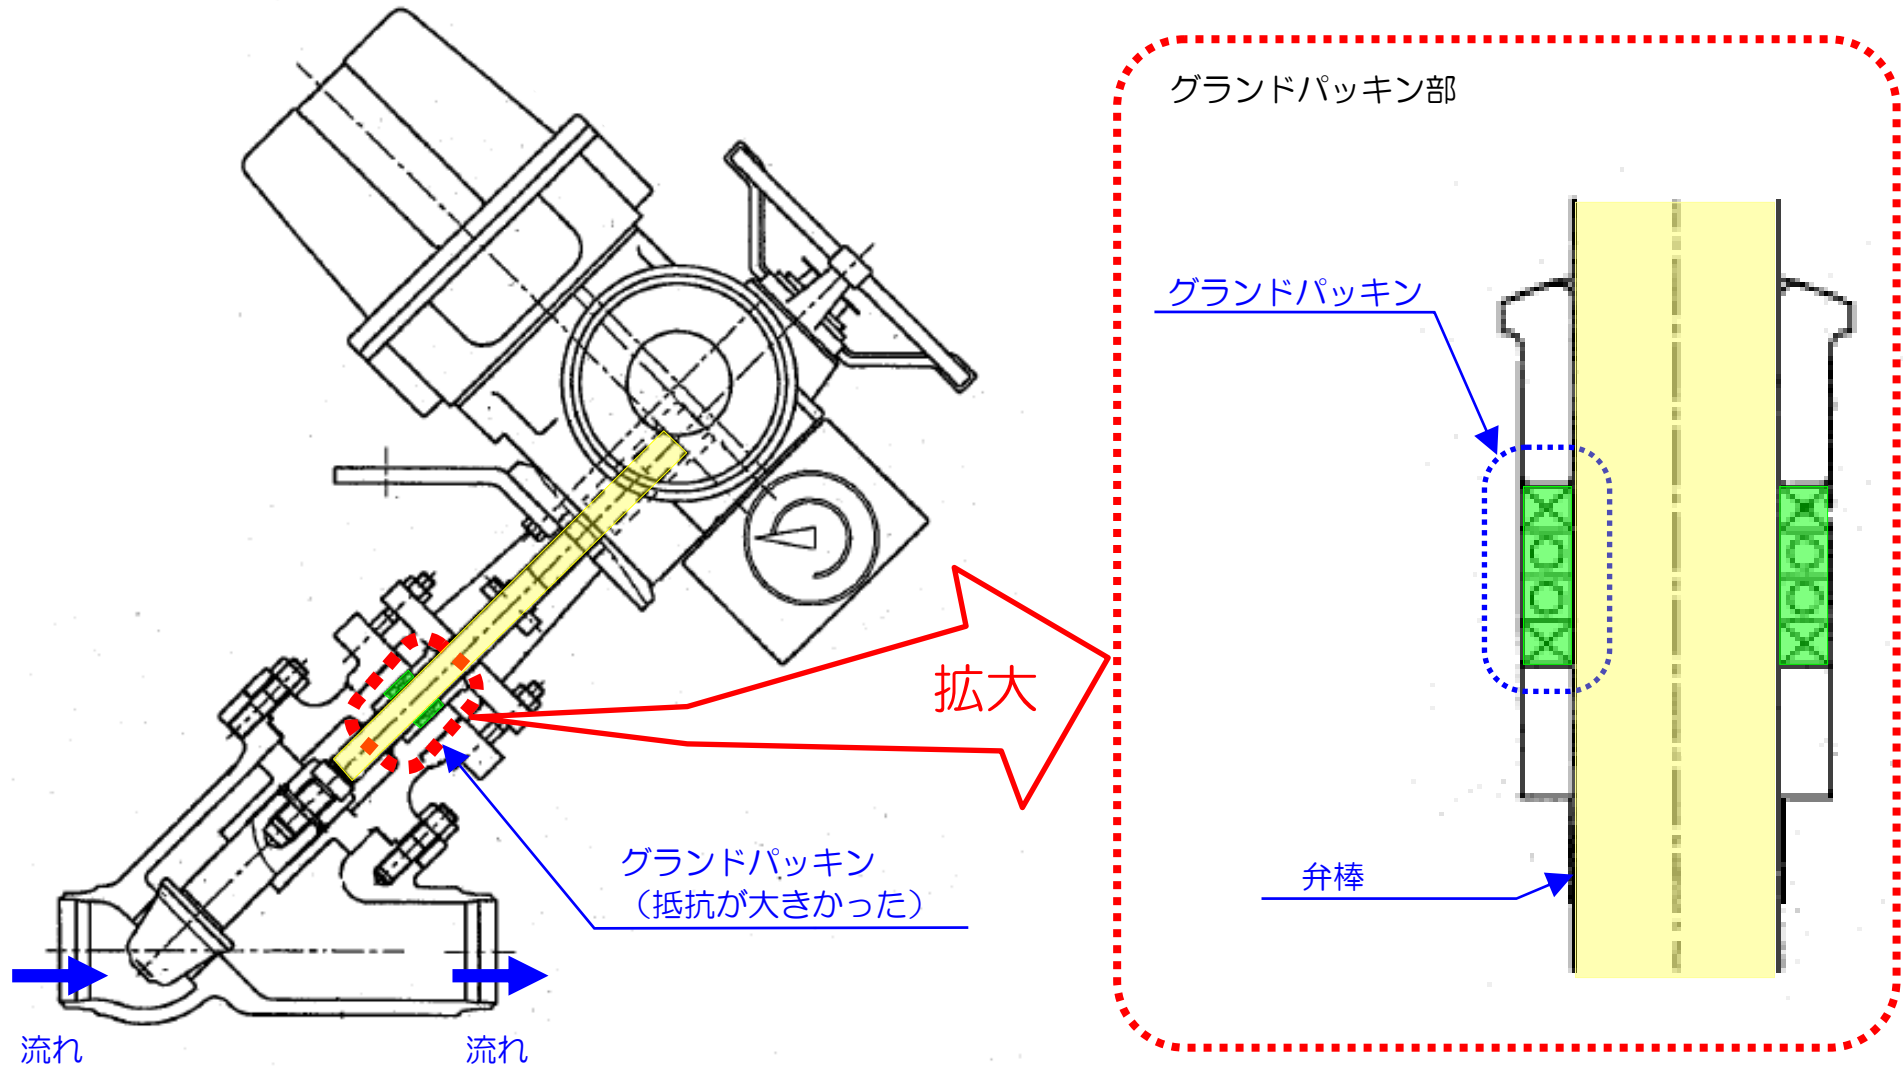
可燃性ガス濃度制御系 (A) 再循環流量調整弁 グランドパッキン部詳細図

号機	1号機	
件名	可燃性ガス濃度制御系の再循環流量調整弁動作不良の調査結果について	
不適合の概要	<p>平成 23 年 1 月 31 日午後 11 時 47 分、定格熱出力一定運転中の当所 1 号機において、可燃性ガス濃度制御系*¹の電動弁開閉試験（毎月行う定例試験）を実施していたところ、可燃性ガス濃度制御系（A）再循環流量調整弁の開動作時に動作不良の兆候（動作時間の遅れや異音など）が確認されたため、保安規定に定める「運転上の制限*²」を満足しないと判断いたしました。このため、運転上の制限を満足しない場合に保安規定上で要求される措置に基づき、2 系統のうちのもう 1 系統である可燃性ガス濃度制御系（B）の動作が可能であることを速やかに確認しました。（平成 23 年 2 月 1 日お知らせ済み）</p> <p>調査の結果、当該弁および駆動装置の各部品には傷、変形などは確認されませんでした。開閉動作の繰り返しに伴いグランドパッキン*³の黒鉛粉が弁棒にごく僅かに付着したことにより、弁動作時における弁棒とグランドパッキン間の抵抗が増加し、弁棒を駆動させるのに必要な力が大きくなっていることが分かりました。このため、弁棒を駆動させるのに必要な力が微妙に変化し、当該弁駆動用の電動機停止用スイッチ*⁴の設定値に近づいていったため、同スイッチが断続的に動作し、当該弁の開動作時間が遅れたものと推定いたしました。なお、当該弁の開動作時に確認された異音については、電動機停止用スイッチの断続的な動作に伴う電動機の動作音であり、異常ではないことを確認いたしました。</p> <p>なお、本事象による環境への放射性物質の放出はなく、放射能の影響はありません。</p> <p>* 1 可燃性ガス濃度制御系 原子炉冷却材喪失事故時に発生する可燃性ガス（水素、酸素）が、原子炉格納容器内にたまり、水素と酸素が反応して燃焼を起こす事故を防ぐため、水素、酸素ガス濃度を制限値以下になるように高温下で水素・酸素を再結合させ水に戻す装置。当該系統は、A、B の 2 系統で構成されている。</p> <p>* 2 運転上の制限 保安規定では原子炉の運転に関し、「運転上の制限」や「運転上の制限を満足しない場合に要求される措置」等が定められており、運転上の制限を満足しない場合には、要求される措置にもとづき対応することになる。</p> <p>* 3 グランドパッキン 弁棒と弁箱との隙間から外に気体が漏れ出さないように設置している黒鉛製のパッキン。</p> <p>* 4 電動機停止用スイッチ 設定した以上の力が弁棒に働いた場合、弁棒に過大な力が加わらないように保護するために、弁駆動用の電動機を停止させるスイッチ。</p>

安全上の重要度／損傷の程度	<p><安全上の重要度></p> <p>安全上重要な機器等 / その他設備</p>	<p><損傷の程度></p> <p><input type="checkbox"/> 法令報告要 <input checked="" type="checkbox"/> 法令報告不要 <input type="checkbox"/> 調査・検討中</p>
対応状況	<p>対策として、グランドパッキンを新品に交換し、当該弁の清掃・手入れを実施するとともに、電動機停止用スイッチの設定値を調整範囲内で調整し、当該弁の動作に異常がないことを確認いたしました。</p> <p>これにより 2 月 4 日午後 3 時 20 分、「運転上の制限」を満足しない状態から復帰しております。</p> <p>今回の事象を踏まえ、同号機における同型の 5 弁について、電動機停止用スイッチの設定値の調整を行います。</p>
